Onderzoek naar doorlatendheid groene infiltratiesystemen in Eindhoven

Geschreven door:
Jip Gravenberch

Titel	Onderzoek naar doorlatendheid groene infiltratiesystemen in Eindhoven
Opdrachtgever	Gemeente Eindhoven
Auteurs	Jip Gravenberch, Floris Boogaard
Medewerking	Luuk Postmes, Niels Kreb, Shahryar Ershad Sarabi
Datum metingen	31 mei 2021

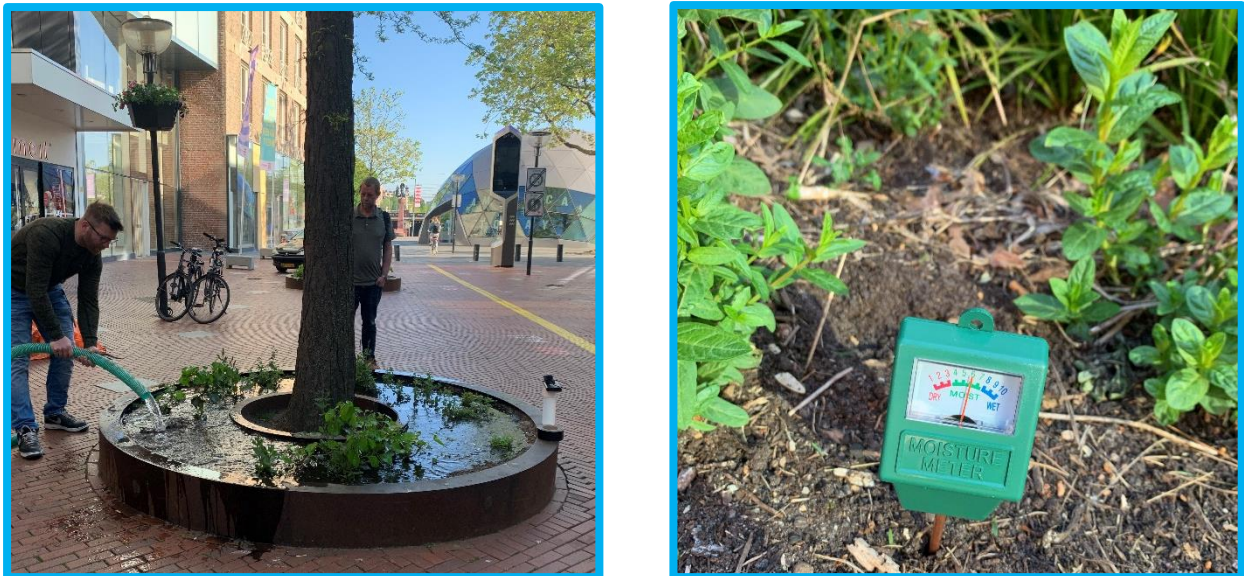
Figuur 3.1 - Links: uitvoering test boomspiegel, rechts: bodemvochtmeter

De eerste testen zijn uitgevoerd bij de boomspiegels in de Hermanus Boexstraat. Deze zijn omringd door metalen randen

In de infiltratiecurves is te zien dat het water enkele minuten nodig heeft gehad om volledig weg te infiltreren. Tijdens deze proef waren er geen lekverliezen aanwezig

door de metalen gietrand om het systeem. Opvallend is dat bij beide bomen de infiltratiecapaciteit is afgenomen bij test 2, maar weer toeneemt bij test 3. Test 1 heeft in alle gevallen de hoogste waarde en is te wijden aan de onverzadigde situatie.

Het gebied in de binnenste ring heeft een veel lagere infiltratiecapaciteit dan in de buitenste ring. Dit is logischerwijs te wijden aan het veel kleinere oppervlak en de boomstam in het midden.

Er kan geconstateerd worden dat deze systemen voldoen aan de verwachtingen. Naast het snel afvoeren van water, heeft het ook de mogelijkheid om een deel van het water te bergen.

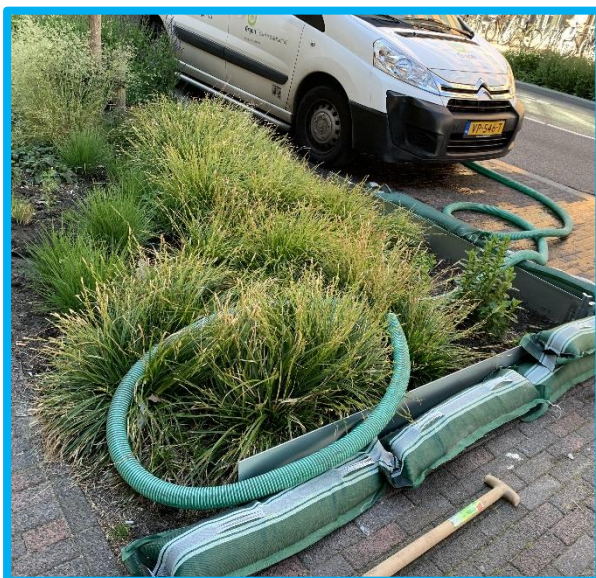
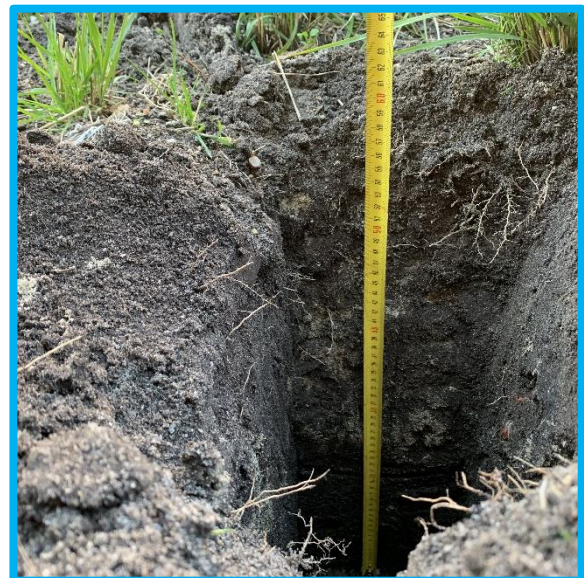
Figuur 3.6 – Links: uitvoering test groenstrook, rechts: Monitoren van het vulmateriaal

De tweede testen zijn uitgevoerd op de Vestdijk. Op deze locatie zijn verschillende groenstroken aanwezig. Zoals te zien is in figuur 3.6, is er veel begroeiing aanwezig in

dit systeem.

Ook in dit systeem is aan de infiltratiecurves te zien dat het water enkele minuten nodig heeft gehad om volledig weg te infiltreren. Tijdens deze proef waren lekverliezen aanwezig op de hoekpunten van de metalen gietrand. Opvallend is dat de diver in het midden van het systeem een onregelmatige curve weergeeft. De rest van de curves zien er consistent uit. Ook is goed te zien dat de infiltratiesnelheid afneemt na verzadiging. Er kan geconstateerd worden dat deze systemen voldoen aan de verwachtingen.

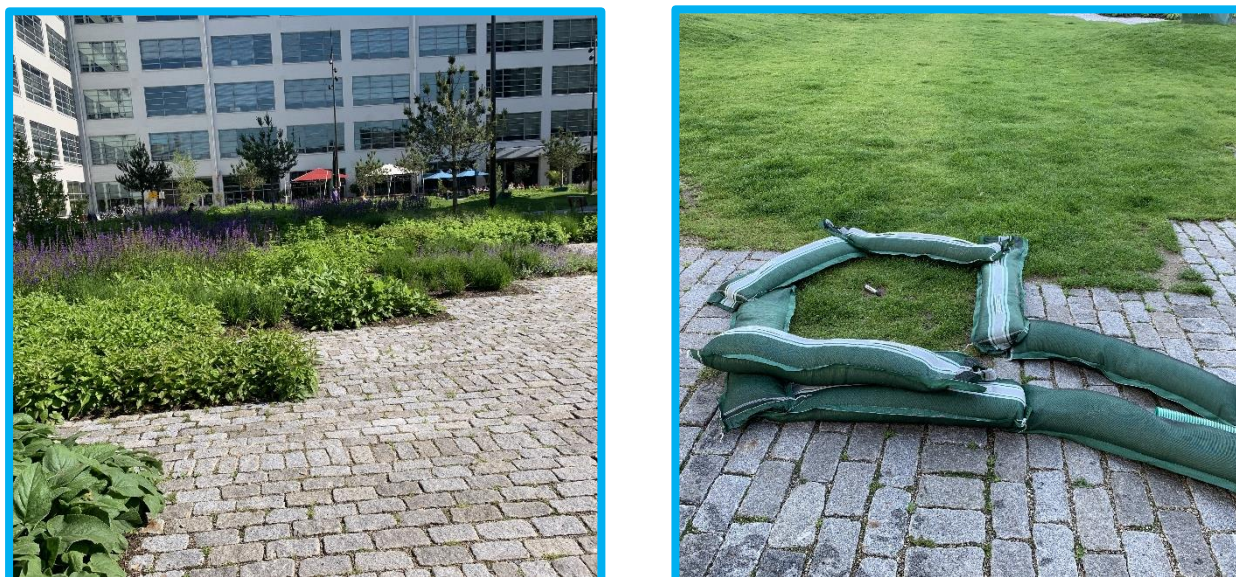
Figuur 3.10 – Links: groenstrook, rechts: Uitvoering test op het gras

Vervolgens zijn er testen gedaan op het heringerichte Clausplein. Op deze locatie is een groot deel van de versterking vervangen door duurzaam groen. Zoals te zien is in

figuur 3.10, zijn planten, gras en bomen aanwezig. Op dit plein wordt het hemelwater hergebruikt dat afkomstig is van de daken van omliggende gebouwen. Op het dak van de onderliggende parkeergarage is een waterretentiesysteem aangelegd.

Door de sponsachtige toplaag en de overvloed van biodiversiteit, kan het water hier met een extreem hoge snelheid infiltreren. Dit is terug te zien in alle infiltratiecurves. We kunnen stellen dat de curves van het grasveld iets minder betrouwbaar zijn, door de lekverliezen die visueel zijn waargenomen. Toch kan er gesteld worden dat beide systemen erg goed functioneren.

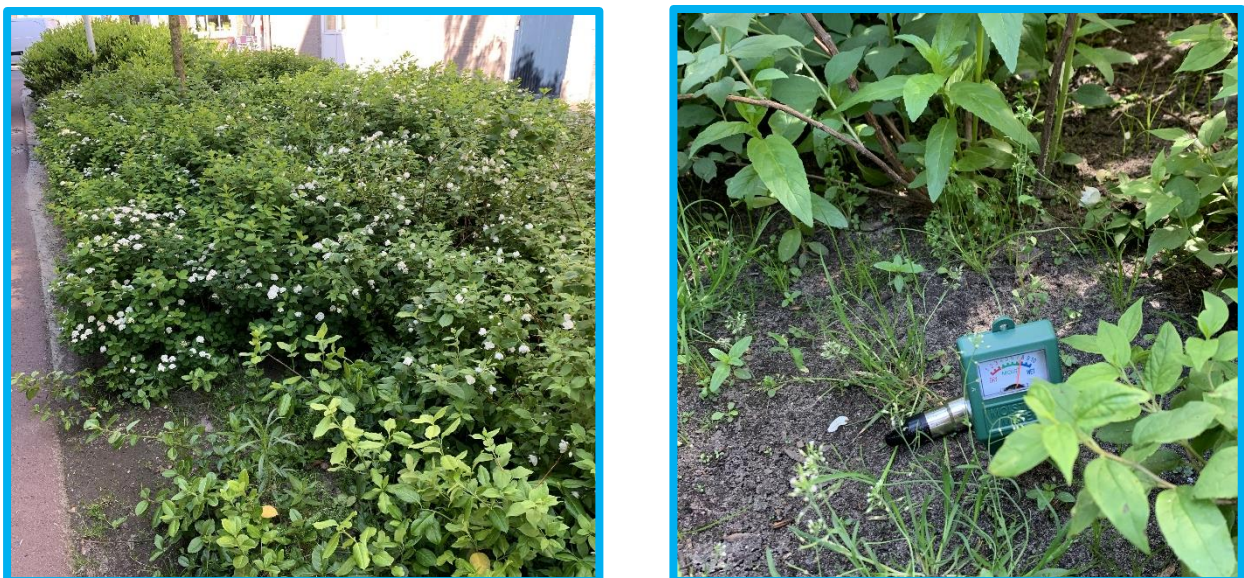
Figuur 3.14 – Links: groenstrook, rechts: Uitvoering test op het gras

De Waagstraat is zo'n vier jaar geleden gerenoveerd van steen naar groenstroken. Zoals te zien is in figuur 3.6, zijn planten, gras en bomen aanwezig. De toplaag van de

groenstrook ziet er redelijk compact uit.

De test op de Waagstraat bedroeg meer dan een uur. Dit is niet wenselijk voor een groenstrook die water hoort te infiltreren. Gezien de ligging van de groenstrook, stroomt het water tijdens een regenbui richting deze strook. Het zou dus van belang zijn om hier gepast onderhoud op uit te voeren. Hier kan worden gekeken naar het ontwerp van de overige groenstroken die zijn getest en wel met erg goede resultaten zijn gekomen. Toch is het opvallend dat de bodem hier zo verdicht is, terwijl de biodiversiteit erg hoog is.

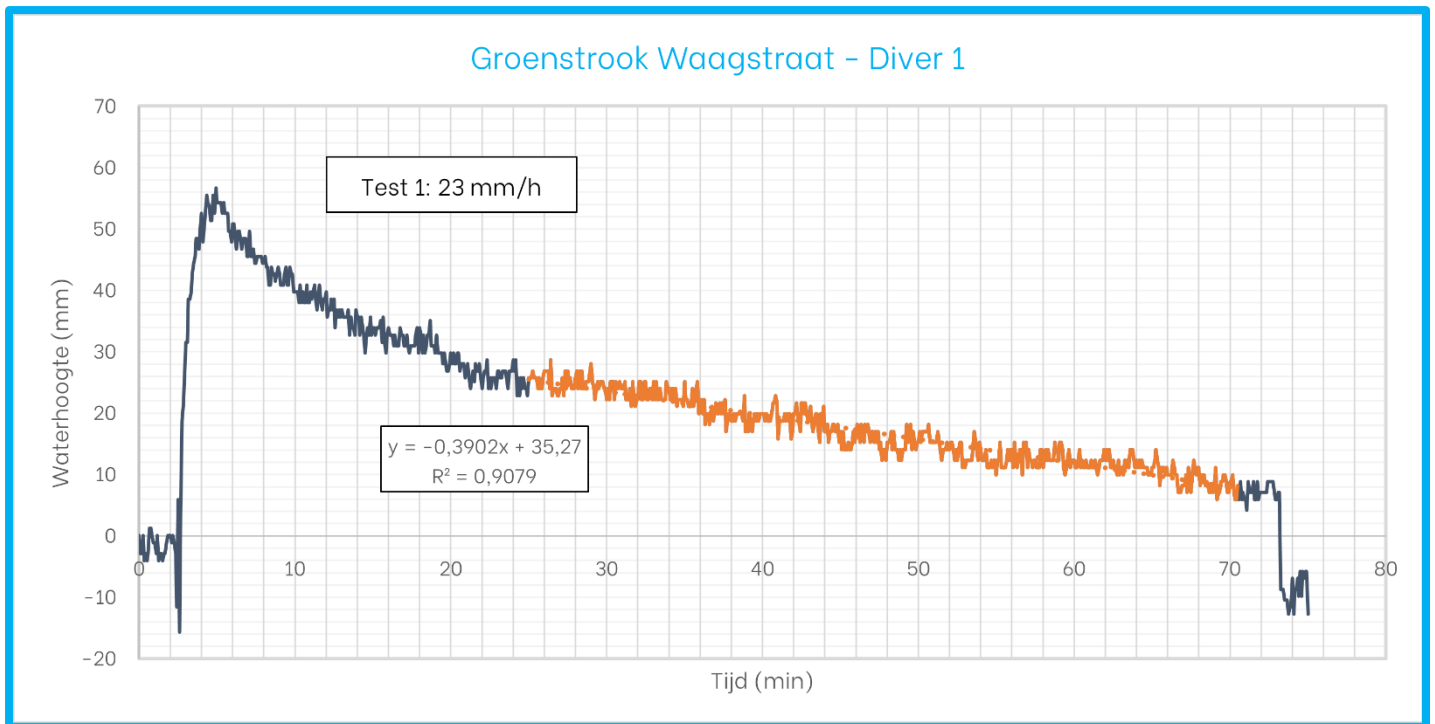
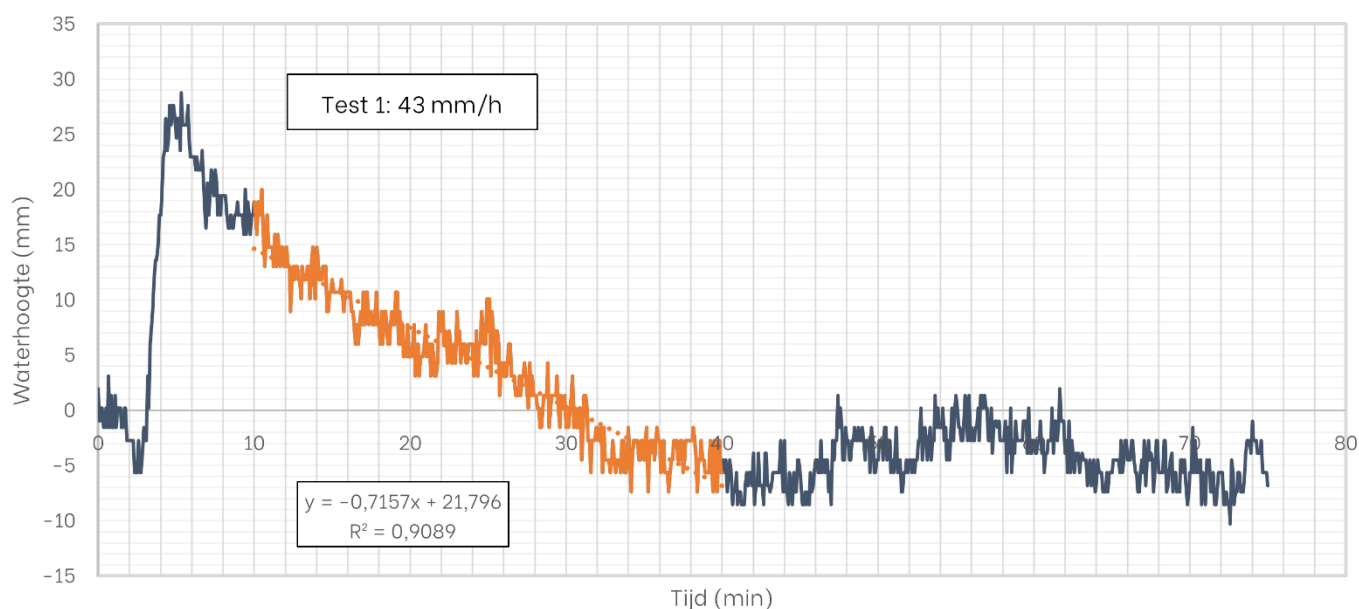
Figuur 3.15 Infiltratiecurve locatie 4, diver 1

Figuur 3.16 - Infiltratiecurves locatie 4, diver 2

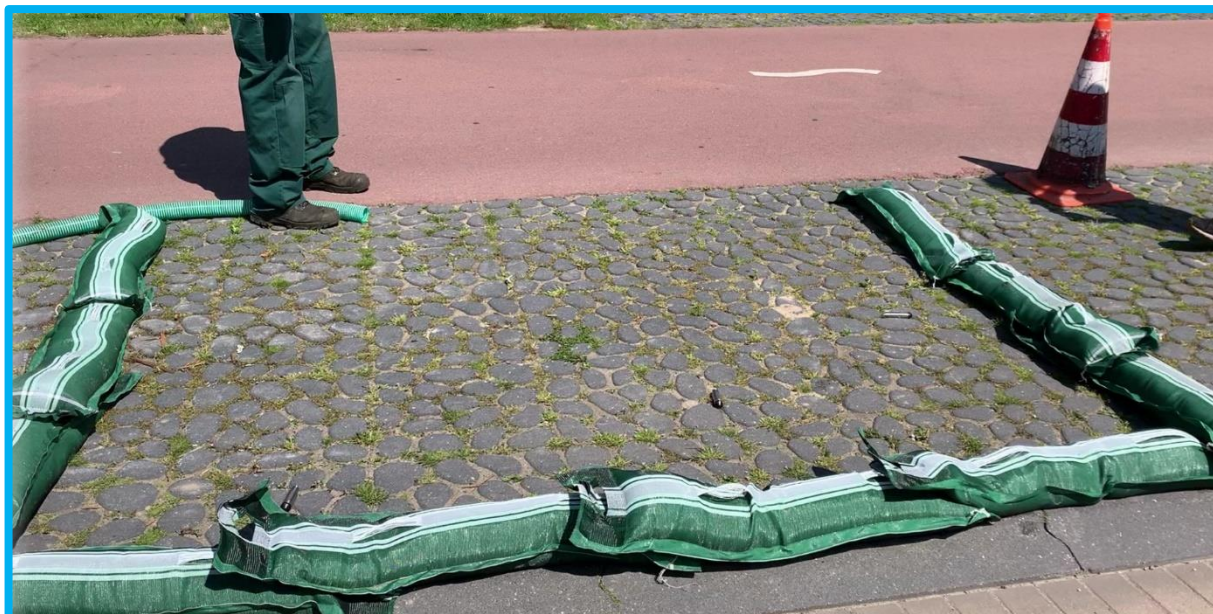
Figuur 3.17 - Uitvoering test Bilderdijklaan

Op de Bilderdijklaan zijn twee testen uitgevoerd. Hier zijn verschillende waterpasserende verhardingen aanwezig.

Ondanks dat de testen visueel gezien niet veel tijd innamen, kan er gesteld worden dat het is mislukt om waardevolle infiltratiecurves te verkrijgen. Bij de eerste proef zijn er teveel verliezen opgetreden. Hierdoor geef de eerste grafiek geen goed beeld van

de werkelijkheid. Bij de tweede test is de diver geplaatst in een depressie. Helaas is de curve zo onregelmatig, dat hier geen infiltratiecapaciteit kan worden uitgetrokken.

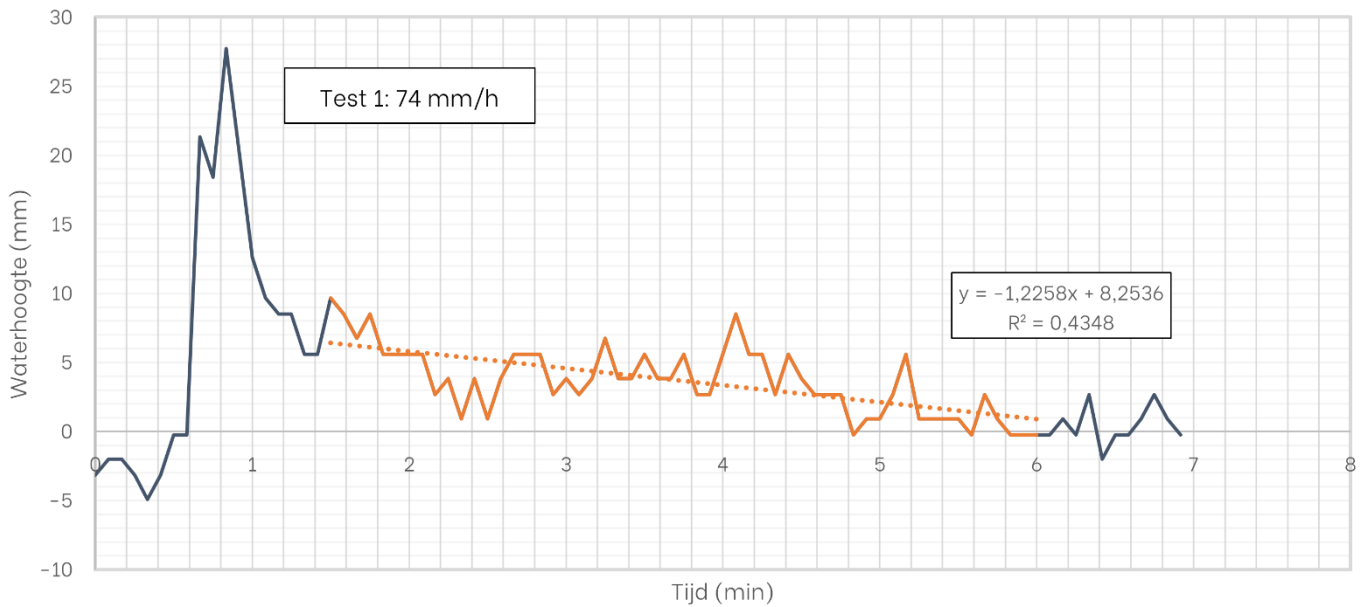
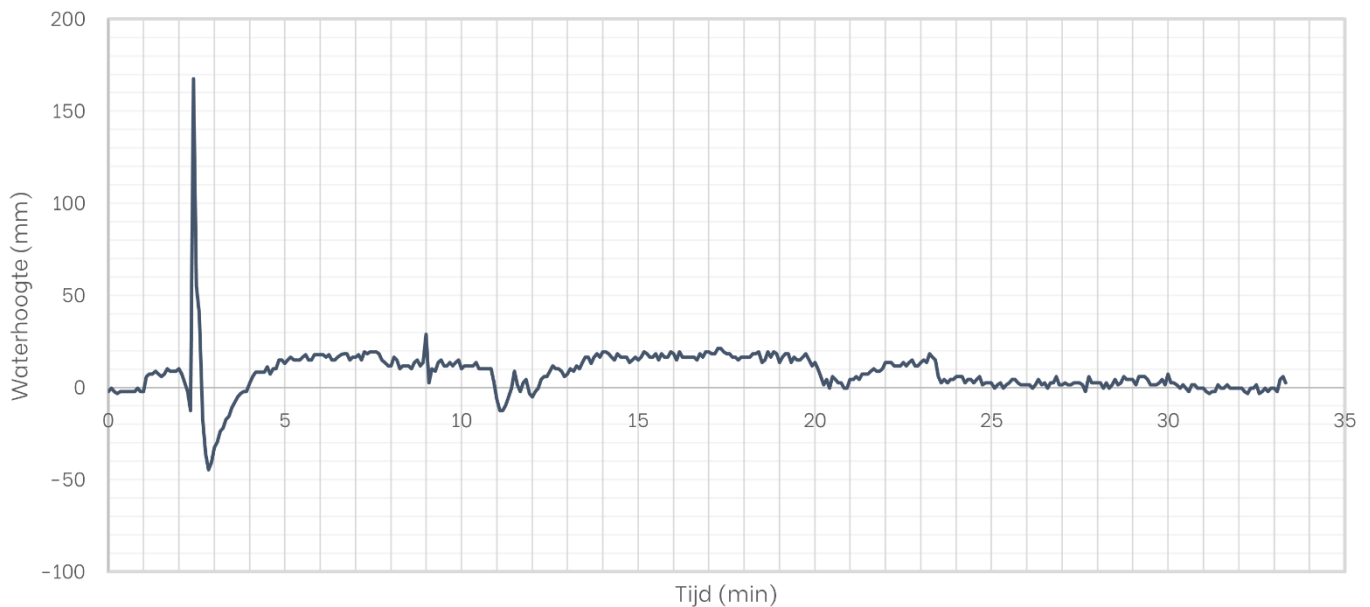
Figuur 3.19 Infiltratiecurves locatie 2, diver 1

Figuur 3.18 Infiltratiecurves locatie 2, diver 2

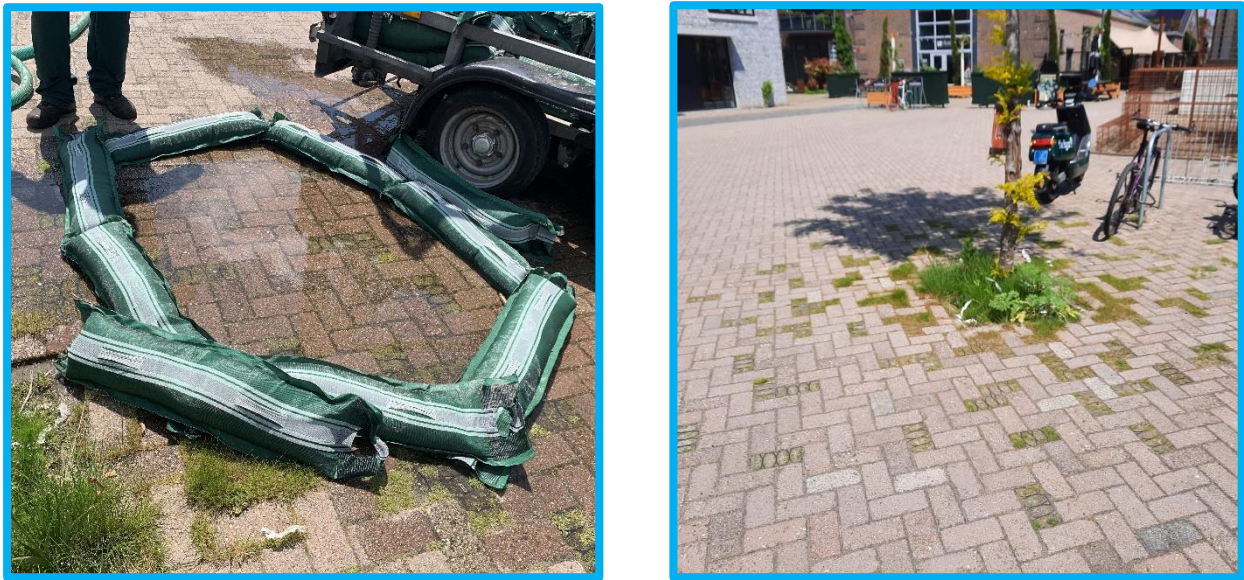
Figuur 3.22 Links: uitvoering test NRE-terrein, rechts: gehele systeem grasstenen.

Het NRE-terrein is een gebied tussen de Nachtegaallaan en de Dommelhoefstraat te Eindhoven. Hier zijn grasstenen geplaatst op plekken rondom bomen. Er zijn op het

terrein veel kolken aanwezig en de oppervlaktes van de grasstenen zijn klein. Het lijkt er daarom op dat de stenen niet geplaatst zijn om de waterstress van het gebied te verminderen, maar om extra water te kunnen laten infiltreren naar de wortels van de bomen.

Het te testen oppervlak moest worden omringd door dammen, zie figuur 3.22. De zandzakken alleen boden niet genoeg weerstand om het water binnen het oppervlak te houden. Daarom biedt de infiltratiecurve een verminderd goed beeld van de werkelijkheid. Er was wel goed te zien dat het systeem moeite had met infiltreren. Ook was het oppervlak dusdanig klein, dat de verwachting is dat er weinig water infiltreert tijdens een regenbui.

Als het systeem puur is ontworpen voor het extra infiltreren van water, dan kan er gesteld worden dat het niet werkt naar behoren. Er stroomt weinig water tussen de voegen en het vulmateriaal is erg verdicht.

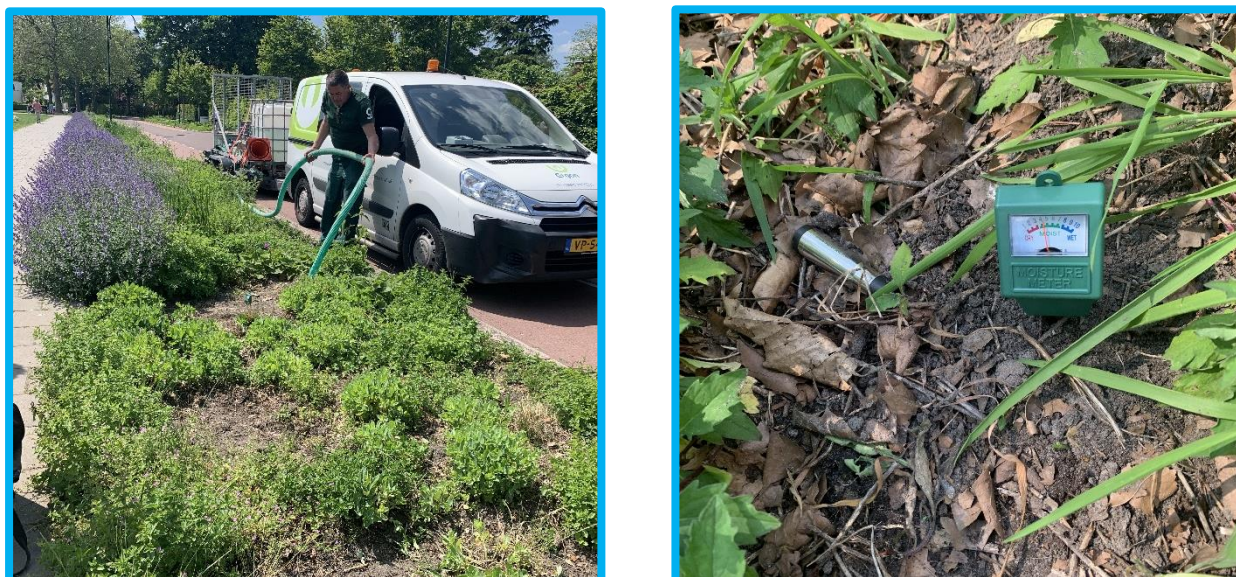
Figuur 3.25 – Links: groenstrook, rechts: Uitvoering test op het gras

Over de gehele parklaan zijn groenstroken aanwezig. Zoals te zien is in figuur 3.14, zijn planten, gras en bloemen aanwezig. De toplaag van de groenstrook ziet er wat droog

en compact uit. Het lijkt erop het systeem veel ruimte heeft om voor een goede infiltratiecapaciteit te zorgen.

Bij beide divers is te zien aan de infiltratiecurve dat de eerste test niet soepel verloopt. Een waarschijnlijke oorzaak is hiervan dat bij deze test veel water is doorgestroomd verder langs de groenstrook. Hierdoor kon het waterniveau boven de divers vrij snel

zakken. Bij de tweede test is dit beter gegaan en zijn er duidelijkere verbanden te zien. Volgens deze test voldoet het systeem uitstekend naar behoren.

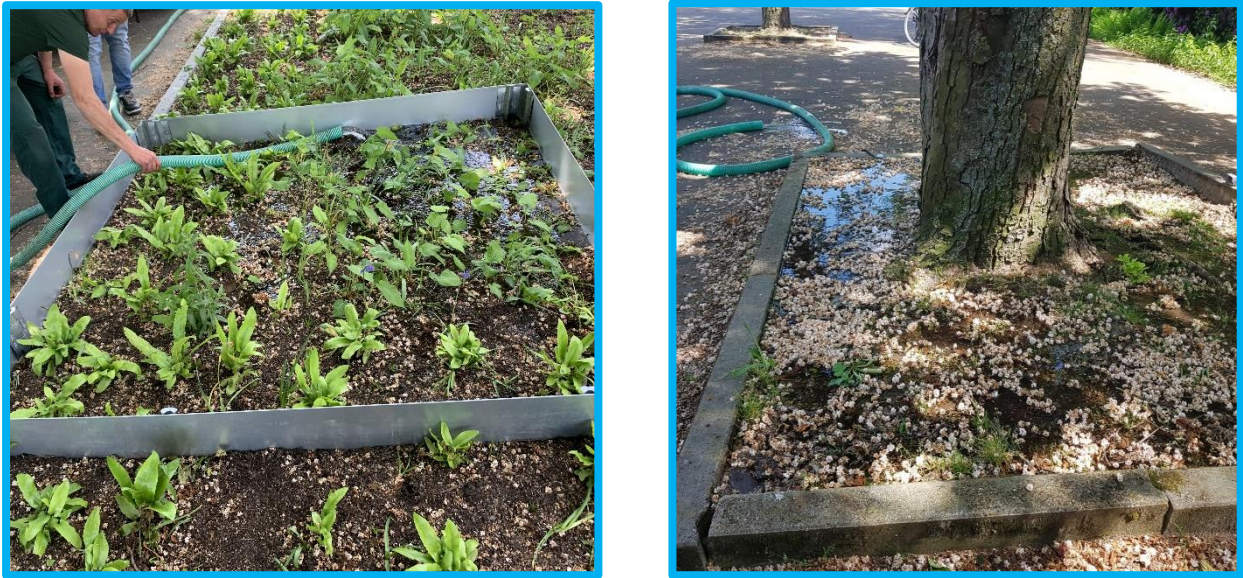
Figuur 3.29 - Links: test nieuwe boomspiegels, rechts: test oude boomspiegels.

De laatste testen zijn gedaan op verschillende boomspiegels. In de Dommelstraat zijn oude en nieuwe boomspiegels. Hier is het dus interessant om te zien wat voor effect

de nieuwe boomspiegels hebben ten opzichte van de oude. In figuur 3.25 is te zien dat de nieuwe boomspiegels ook veel beplanting rondom de boom heeft liggen. Het lijkt erop dat het systeem veel ruimte heeft om voor een goede infiltratiecapaciteit te zorgen.

De testen bij de boomspiegels zien er betrouwbaar en reëel uit. Er is goed te zien dat de nieuwe boomspiegels voor verbetering zorgen in de infiltratiecapaciteit. De nieuwe infiltratie valt vele malen hoger uit. Er waren enkele lekverliezen aanwezig door de metalen gietrand. Ondanks dat kan er wel geconstateerd worden dat het nieuwe systeem erg naar behoren werkt. Er wordt aangeraden om ook de oude boomspiegels te renoveren.
