Onderzoek Geschiktheid Deltaklei ihkv demonstratieproject Brede Groene Dijk

Stap 2B: Resultaten laboratoriumproeven op klei proefdijk

Versie	2.0
Datum	20-12-2022
Projectnummer	11207091-005
Document ID	11207091-005-GEO-0006
Pagina's	48
Classificatie	
Status	definitief

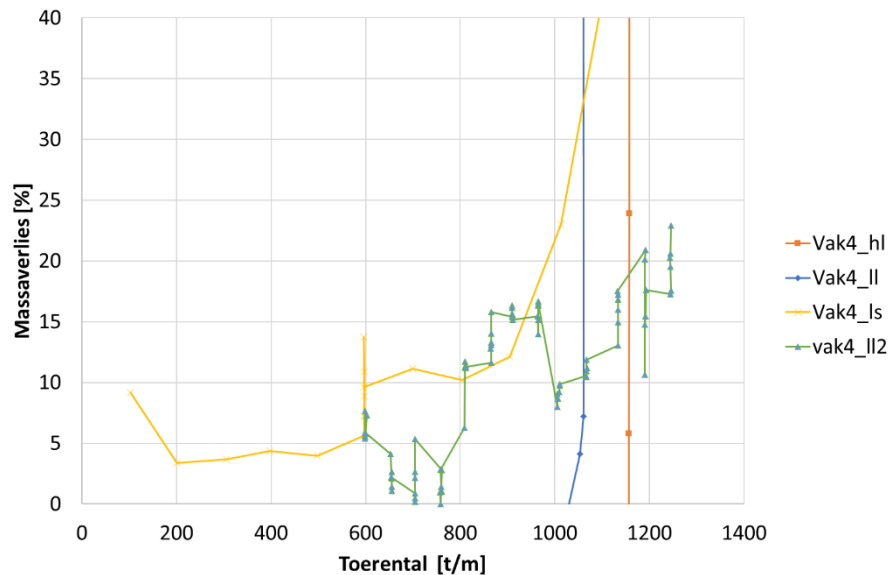
Figuur 4.9 Verloop massaverlies op de monsters uit Vak 4.

In Figuur 4.9 en Figuur 4.10 zijn de resultaten van de roto-erosieproeven op de monsters uit Vak 4 weergegeven.

De erosie in de standaardproef op het diepe monster (vak4_Is) start globaal bij 600 tpm (stroomsnelheid $\cong 0.8$ m/s) en bezwijken treedt op bij 1050 tpm. Proeven vak4_hl en vak4_II zijn bij een te hoog toerental van 1000 tpm gestart en laten bezwijken zien bij respectievelijk 1150 en 1050 tpm. Daar deze monsters niet meteen al bij het starttoerental 1000 tpm bezweken, is er enig vertrouwen in deze bezwijktoerentallen (rond de 30% massaverlies). De bezwijktoerentallen van proeven vak4_Is en vak4_II liggen dicht bij elkaar, wat duidt op dat de verschillen in de hier gehanteerde proefprocedure beperkte invloed hebben. Proef vak4_II2 laat een grillig verloop in erosie zien, wat mogelijk samen kan hangen met problemen met de proefuitvoering, ook al was deze proef wel bij een juist toerental van 600 gestart. Dit monster gaat richting bezwijken bij 1250 tpm, waarna echter niet meer is gemeten ten gevolge van een softwarestoring. De bezwijktoerentallen van de proeven liggen dus tussen 1050 en 1250 tpm. Het hoger genomen monster vak4_hl (diepte 1,15 tot 1,20 – MV) bezwijkt bij een toerental dat 100 tpm hoger ligt dan bij het lager genomen monster (diepte 1,28 tot 1,33 – MV). Echter

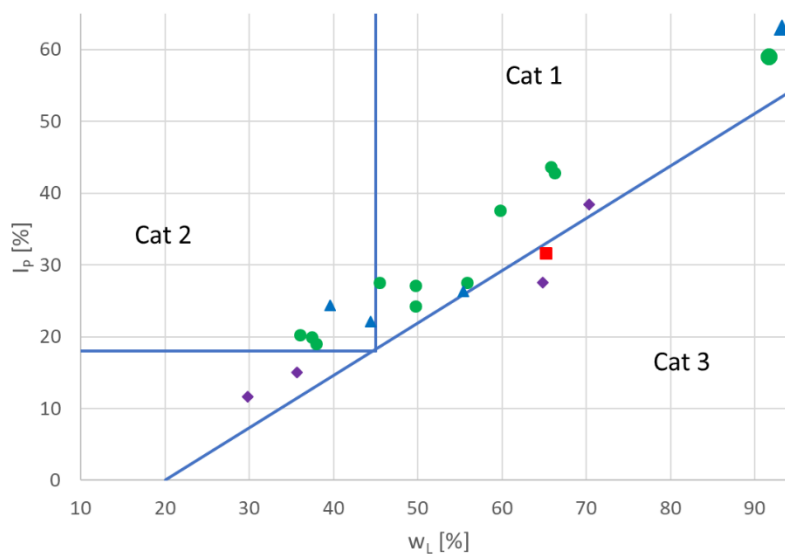
Figuur 5.1 Erosiecategorieën 1 t/m 3 (RAW) met daarin de groepen van Tabel 1.1 uit de in het verleden uitgevoerde roto-erosiemeterproeven.

Gezien het feit dat het materiaal van vakken 1 t/m 3 behoren tot erosiebestendigheidscategorie 1 (RAW) valt op dat dit redelijk overeenstemt met de resultaten van de roto-erosieproeven, zie Figuur 5.1, waarin rechtsonder de erosieklasse c en b is. Vooral het materiaal in vak 3 toont zich erosiebestendig, d.w.z. klasse e. Historische gegevens met klasse e zijn meestal gelegen in er RAW erosiebestendigheidscategorie 1 (rechts boven).

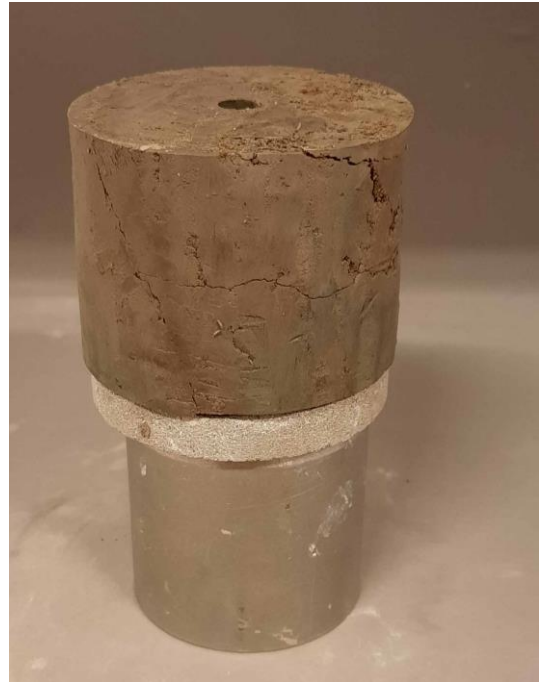
Figuur A.2 Monster Vak1_h1 voor de erosieproef.

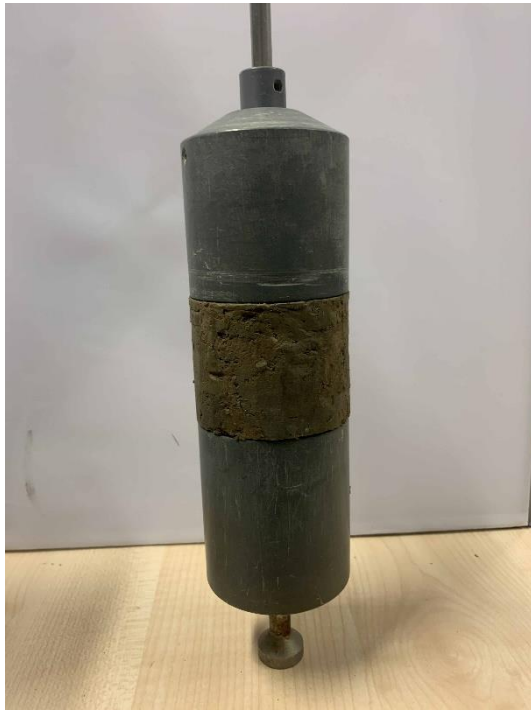
Figuur A.4 Monster Vak1_Is voor de erosieproef.

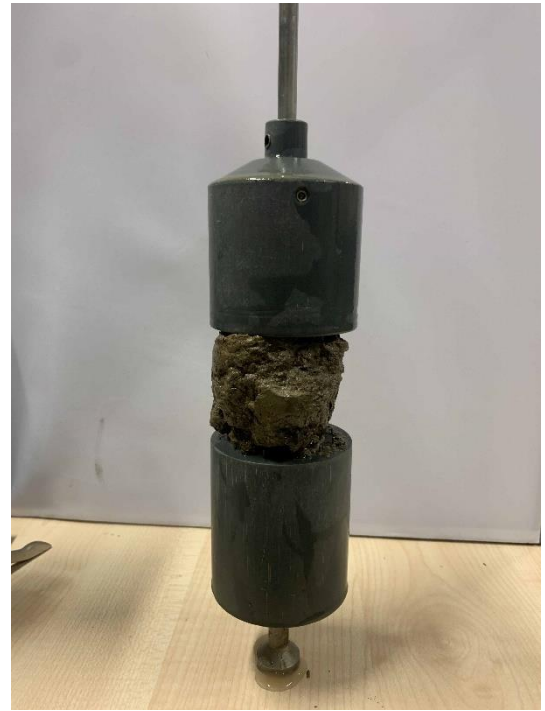
Figuur A.5 Monster Vak1_Is na de erosieproef.

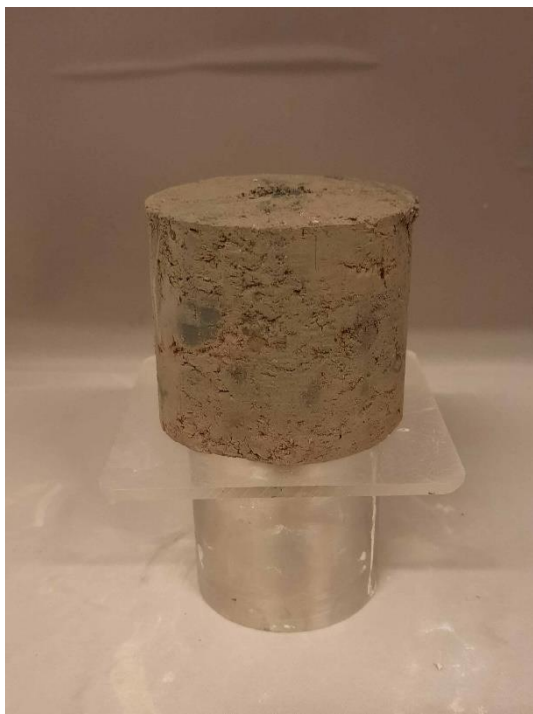
Figuur A.9 Monster Vak2_h1 voor de erosieproef.

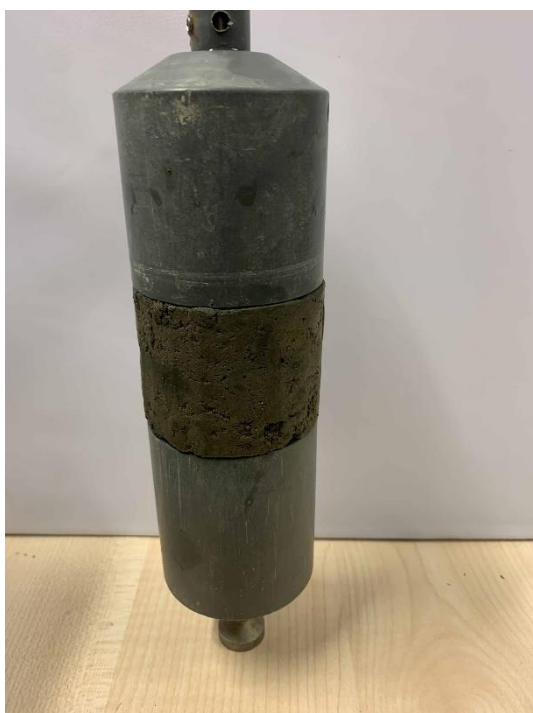
Figuur A.10 Monster Vak2_Is voor de erosieproef.

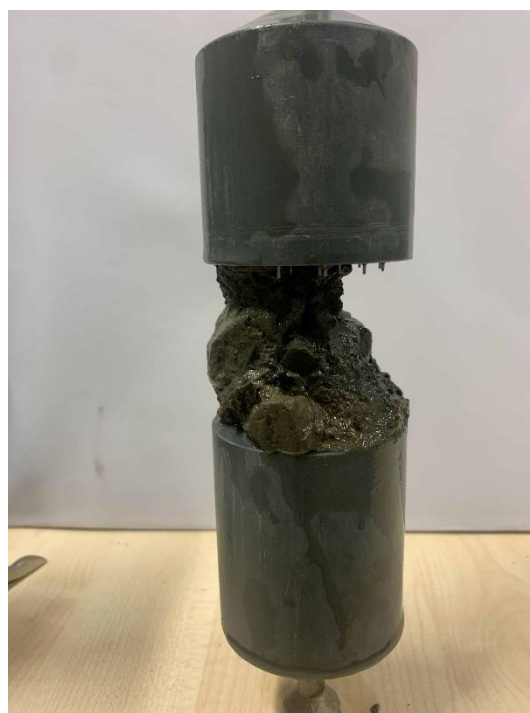
Figuur A.11 Monster Vak2_Is na de erosieproef.

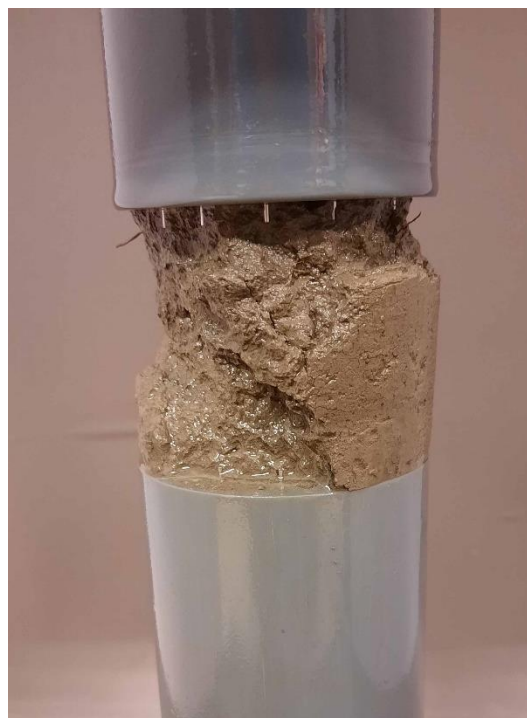
Figuur A.13 Monster Vak3_hl na de erosieproef.

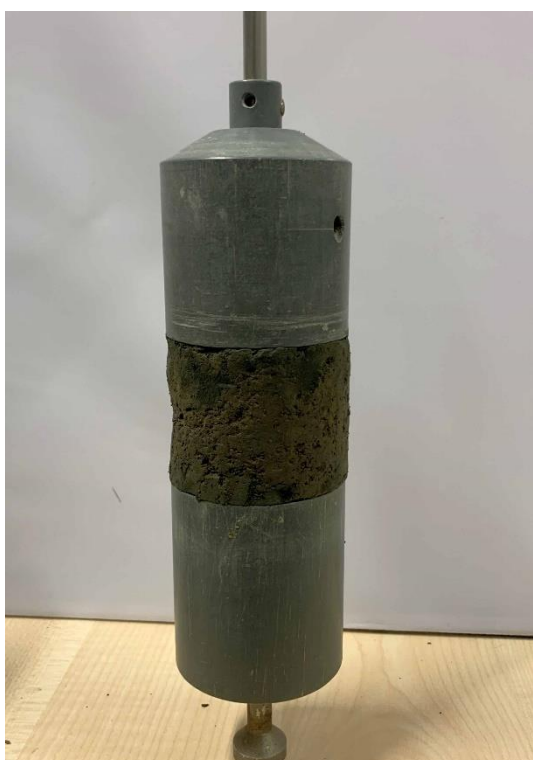
Figuur A.14 Monster Vak3_ls voor de erosieproef.

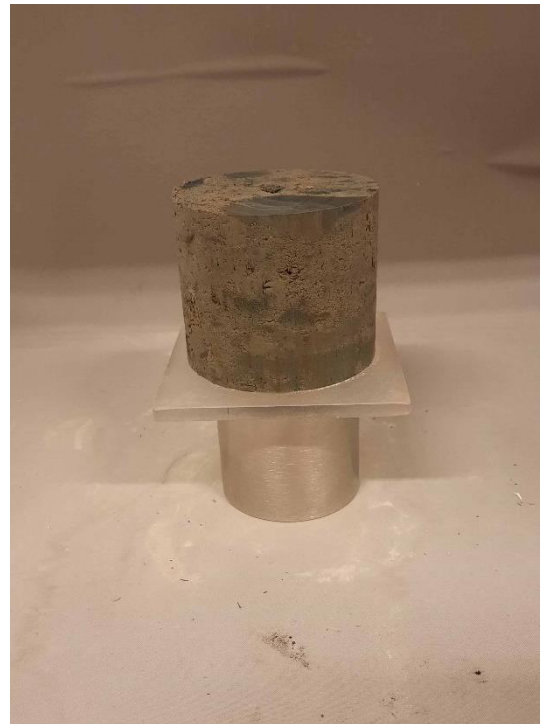
Figuur A.16 Monster Vak3_II2 voor de erosieproef.

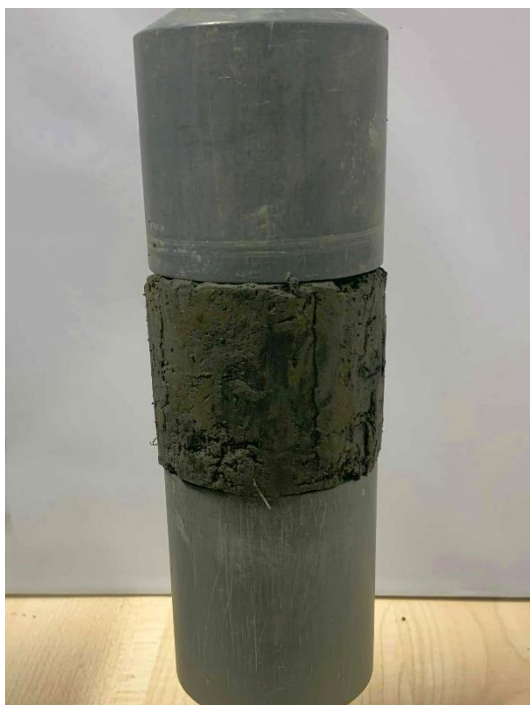
Figuur A.19 Monster Vak4_Is voor de erosieproef.

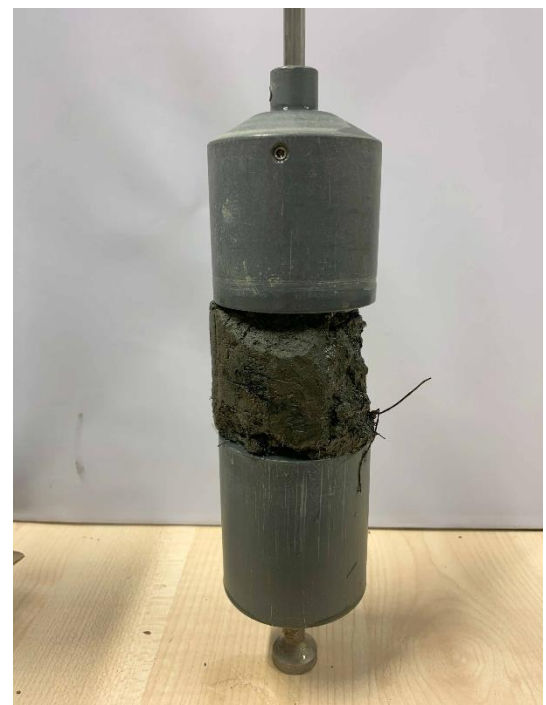
Figuur A.20 Monster Vak4_Is na de erosieproef.

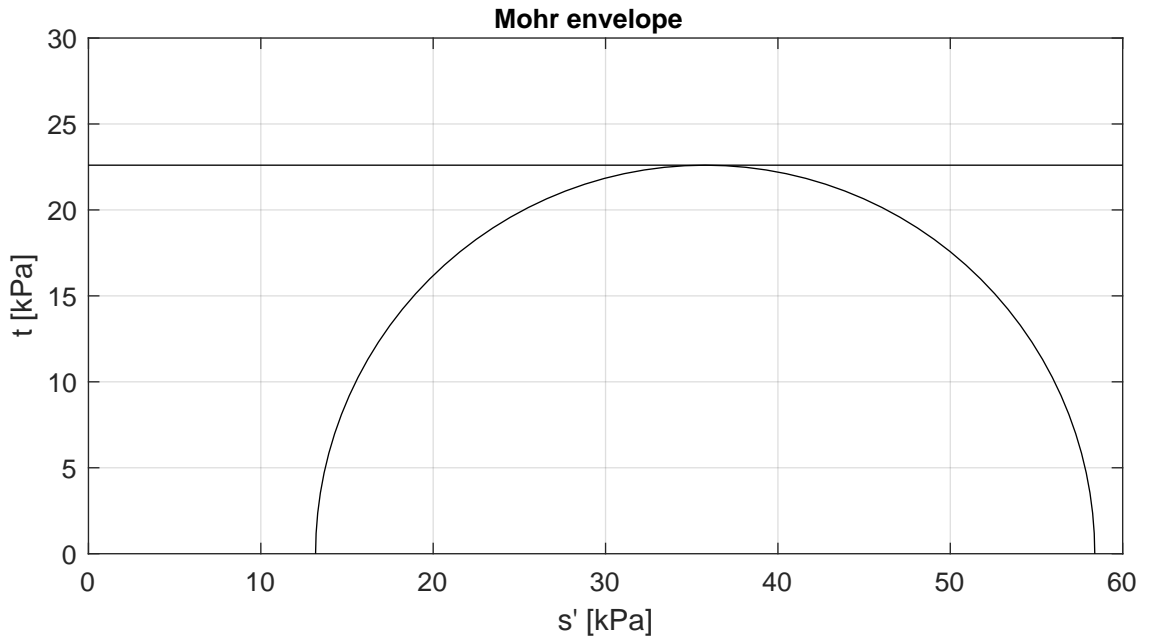
Criterion	maximum t
c_u [kPa]	22.6
