TKI Praktijkonderzoek en COP doorgroeibare verhardingen

10 Oktober 2021

Deltares

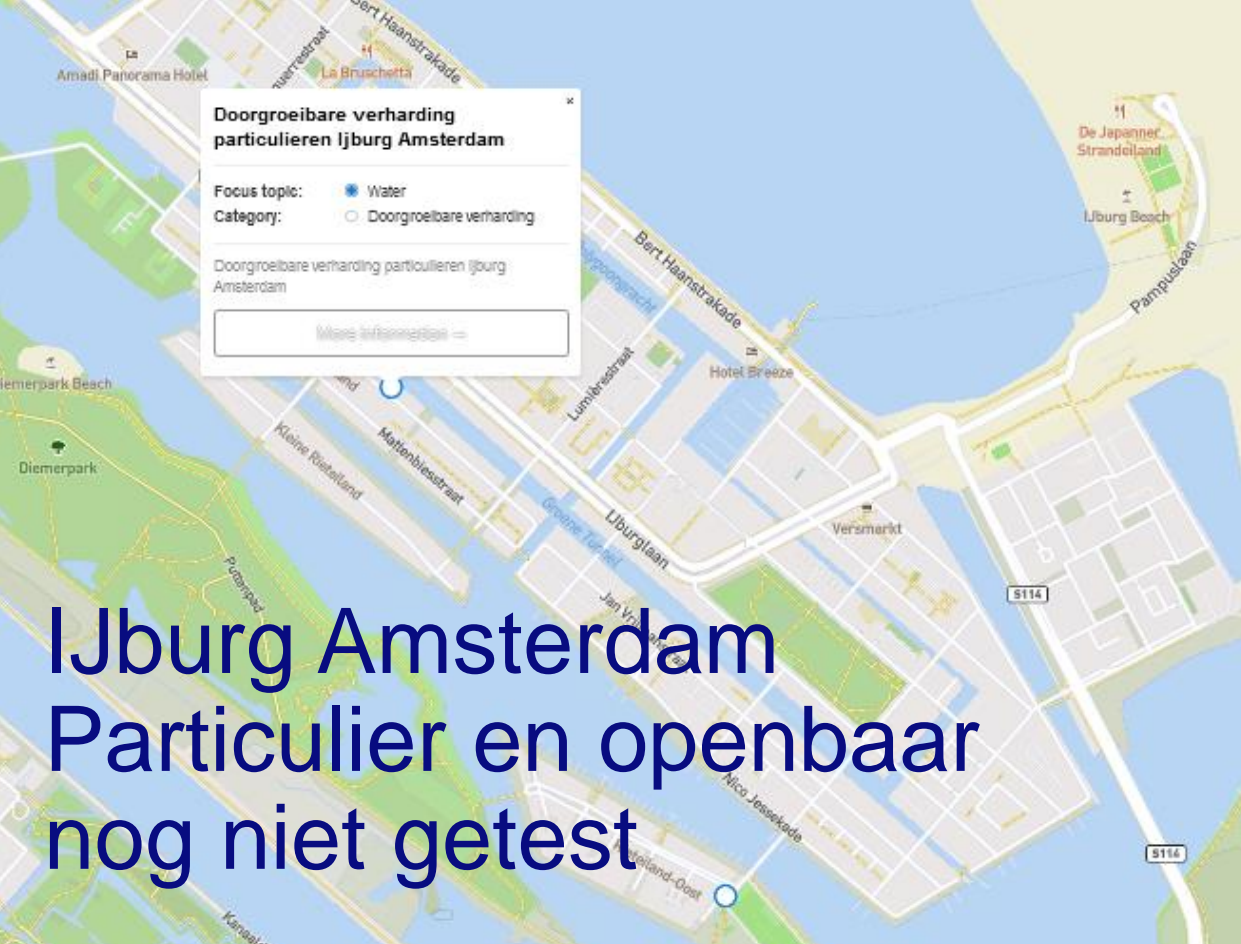
IJburg Amsterdam Particulier en openbaar nog niet getest

Samenvatting (Dutch description)
Doorgroeibare verharding particulieren IJburg Amsterdam fotos tijdens aanleg uit 2009 en bezoek september 2021

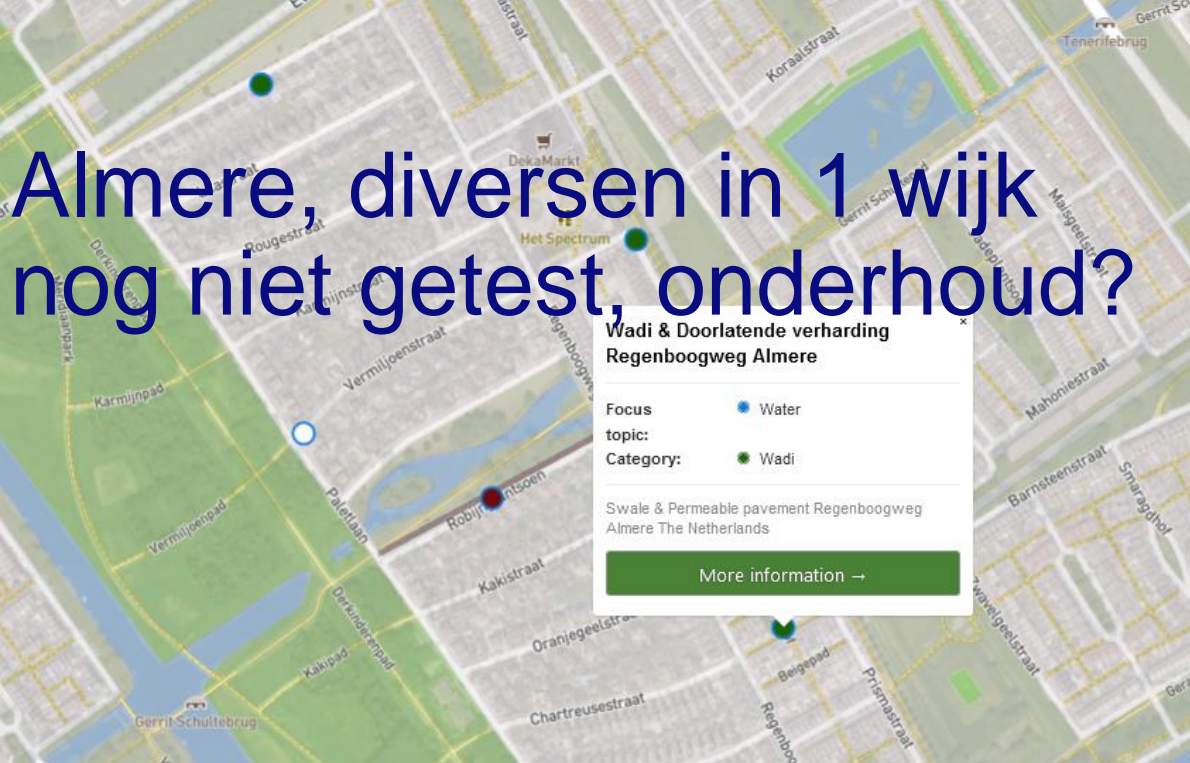
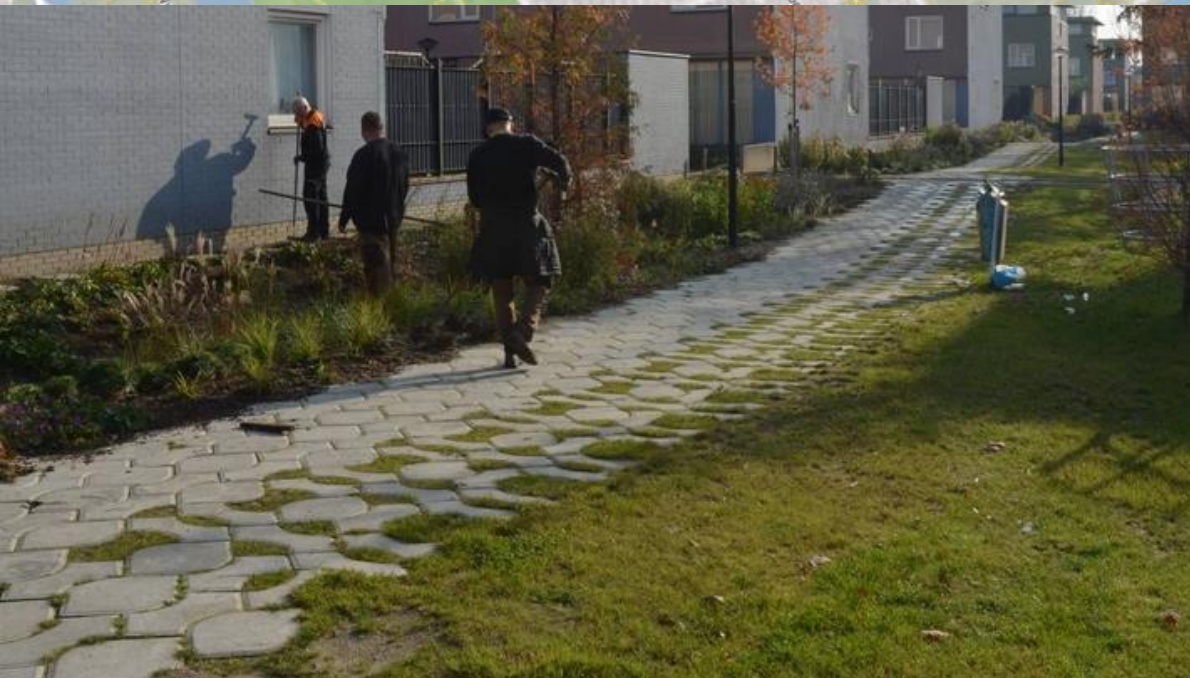
Wadi & doorlatende verharding regenboogweg almere

In de Regenboogbuurt in Almere Buiten werd in 2019 groot onderhoud verricht aan de openbare ruimte. Zo werden verschillende problemen in de wijk aangepakt, zoals bodemdaling, verzakte bestrating en wateroverlast, maar worden ook ambities op het gebied van duurzaamheid verwezenlijkt. Dat wil zeggen dat de wijk heringericht werd en dat daarbij maatregelen worden genomen die hittestress en wateroverlast in de toekomst moeten voorkomen.

In de nieuwe situatie wordt regenwater zichtbaar verplaatst: zijpaden met een middenstrook van Ebb-tegels begeleiden het water naar de groenzone die dwars door de wijk loopt. Hierdoor komen de gaden niet meer blankt staan bij hoosbuien en wordt het regenwater naar de hiervoor bedoelde wadi's verplaatst. Het middengad in de groenzone is aangelegd met Wave-tegels in een patroon van gesloten naar steeds verder open structuren, die uitkomen in het groen en zo moer overlopen in de wadi.

Op deze manier ontstaat er een betere verhouding tussen groen en bestating, en dat draagt bij aan de vermindering van hittestress en wateroverlast. Het resultaat mag er zijn, een vriendelijke open structuur die moer overloopt in de omgeving.

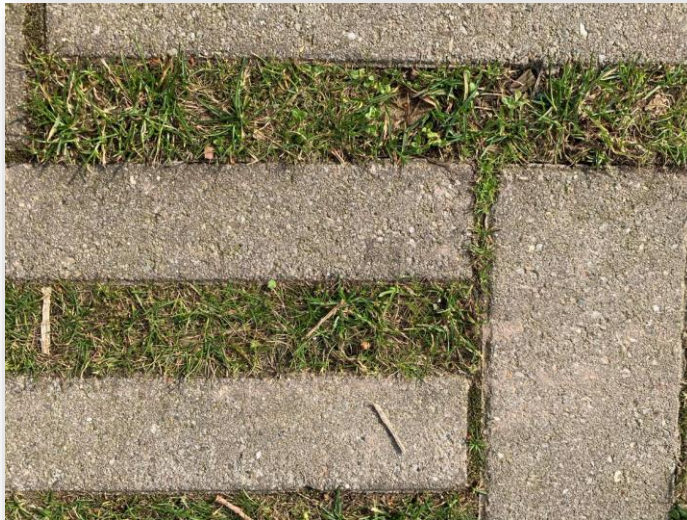
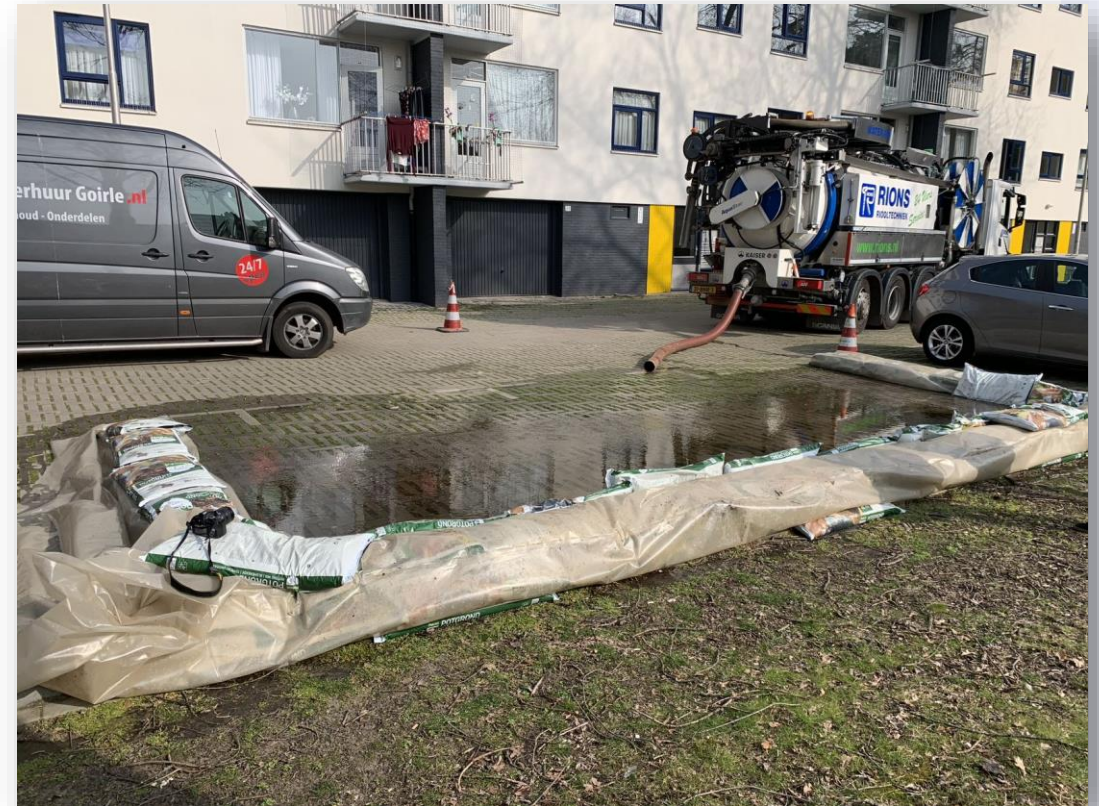
- Kruizemuntweg – Hydro Lineo Klinkers
 - 28 m²
 - 2017
 - 40% grasgroei voorzieningen
 - Goede staat

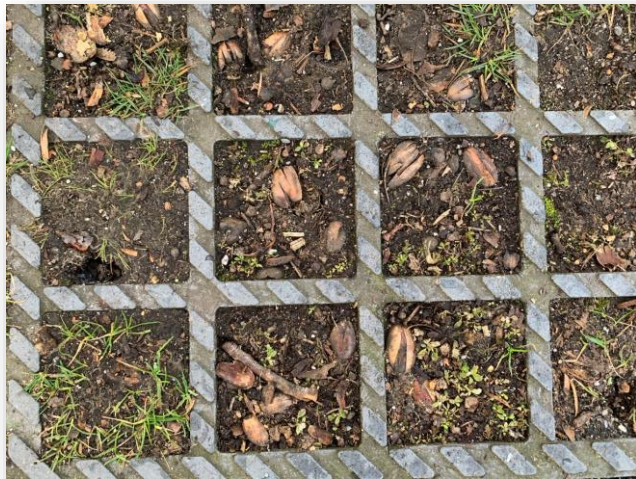
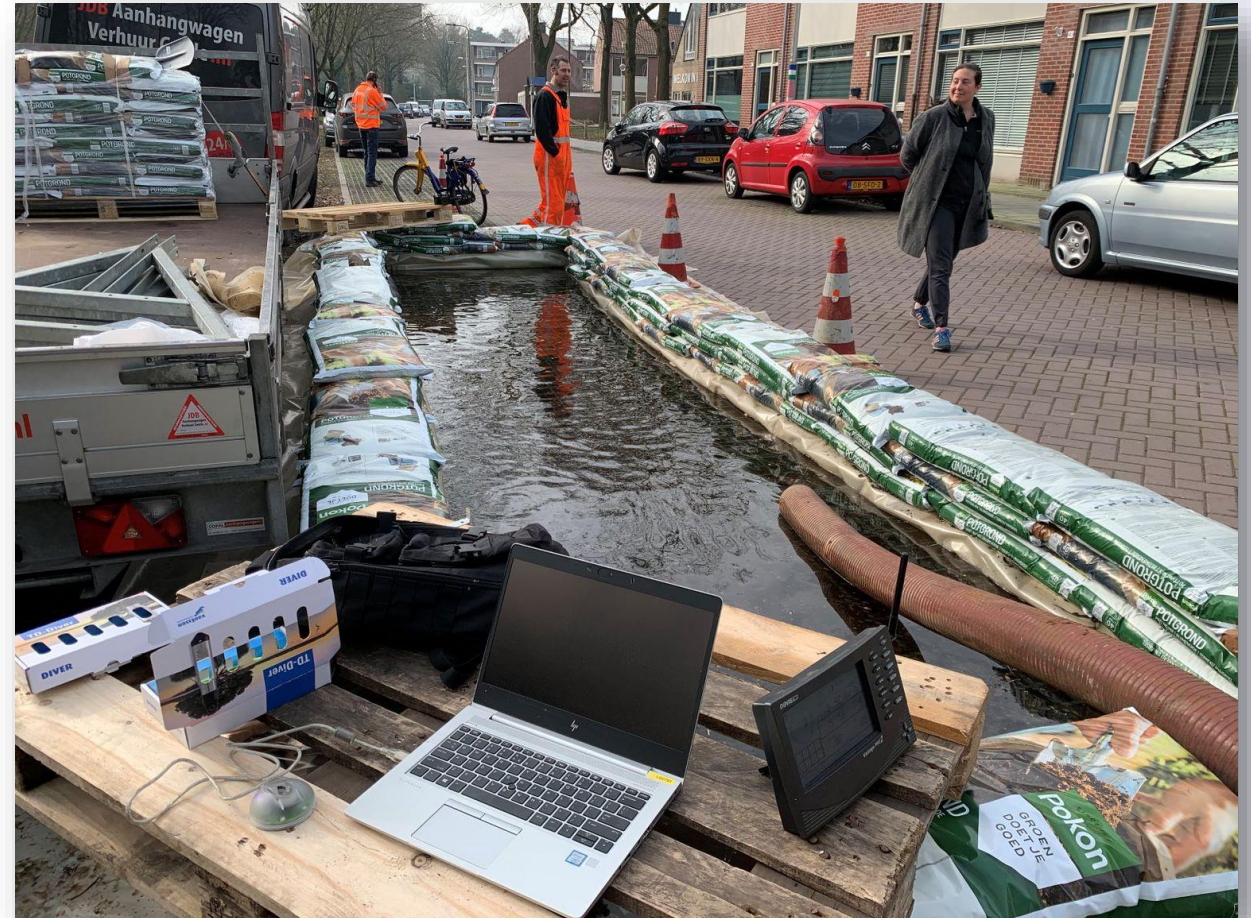
- Azuurweg – TTE ECO plus roosters
 - Kunststof systeem
 - 2018
 - 10.25 ²
 - >60% grasgroei voorzieningen
 - Slechte conditie

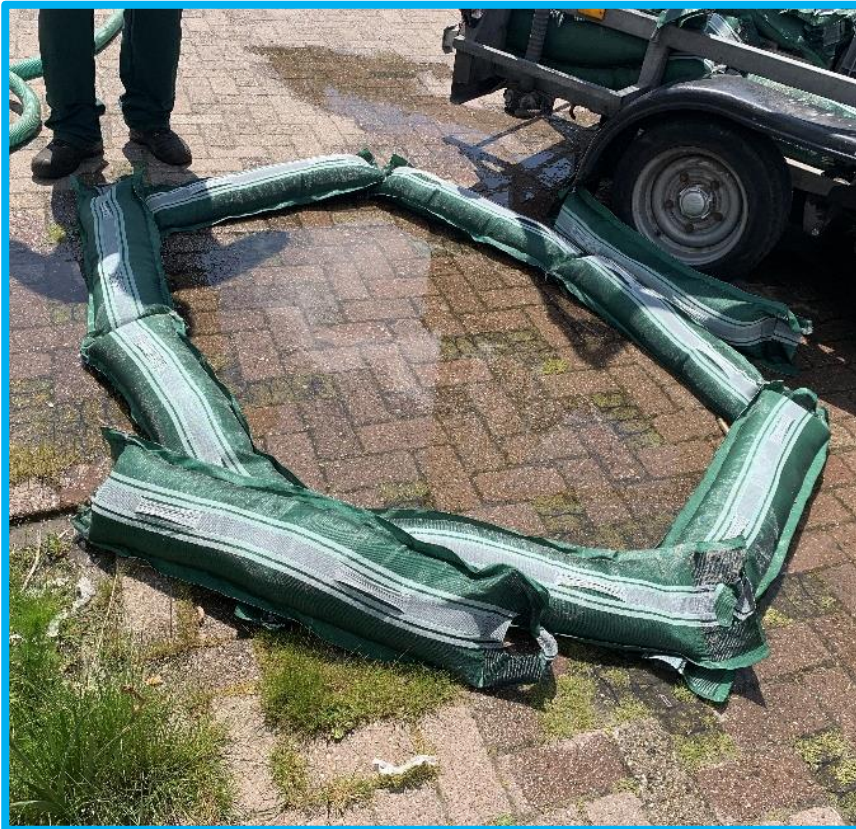
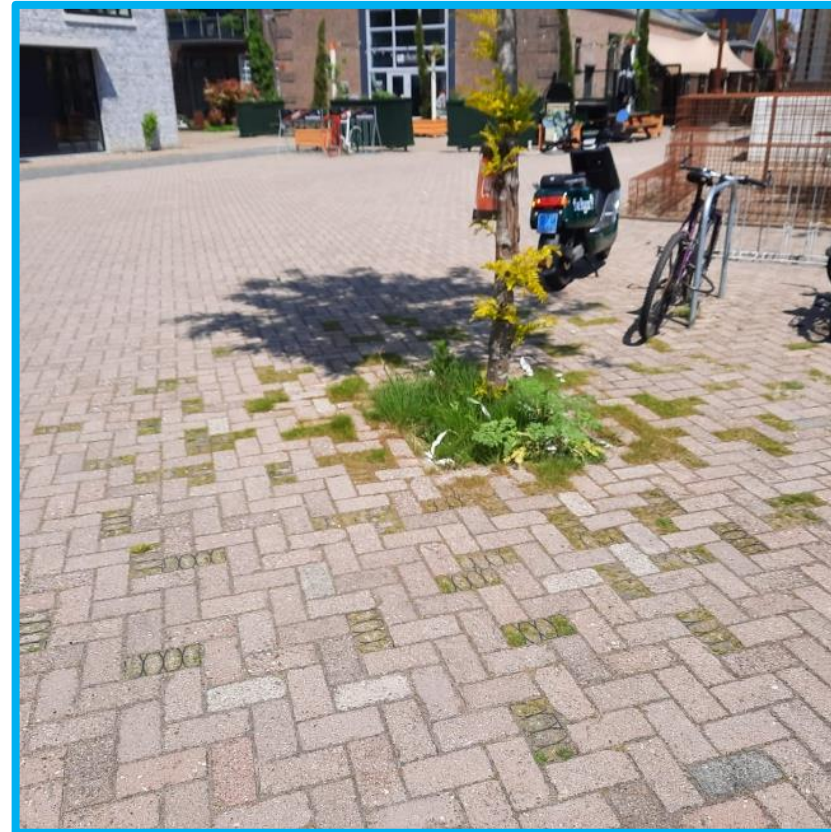
NRE terrain - grasstenen

Oppervlakte	3 m ²
Infiltratiesysteem	Grasstenen
Oppervlakte begroeiing	> 5 %
Ondergrond	Verdicht
Conditie	Grasgroei in voegen
Bomen/struiken	Geen
Verkeersbelasting	Licht
Helling	Geen
Bodemvochtigheid	-
Volume water	-

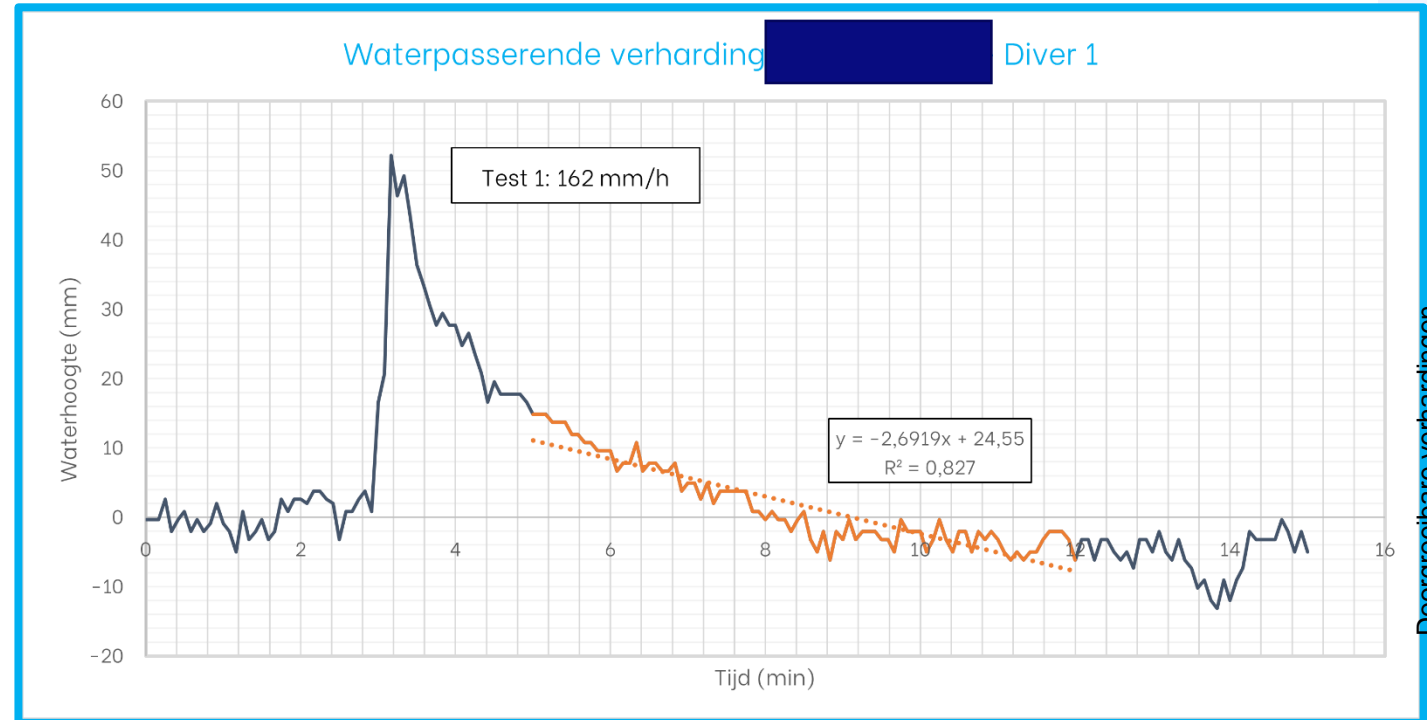
NRE terrein - grasstenen

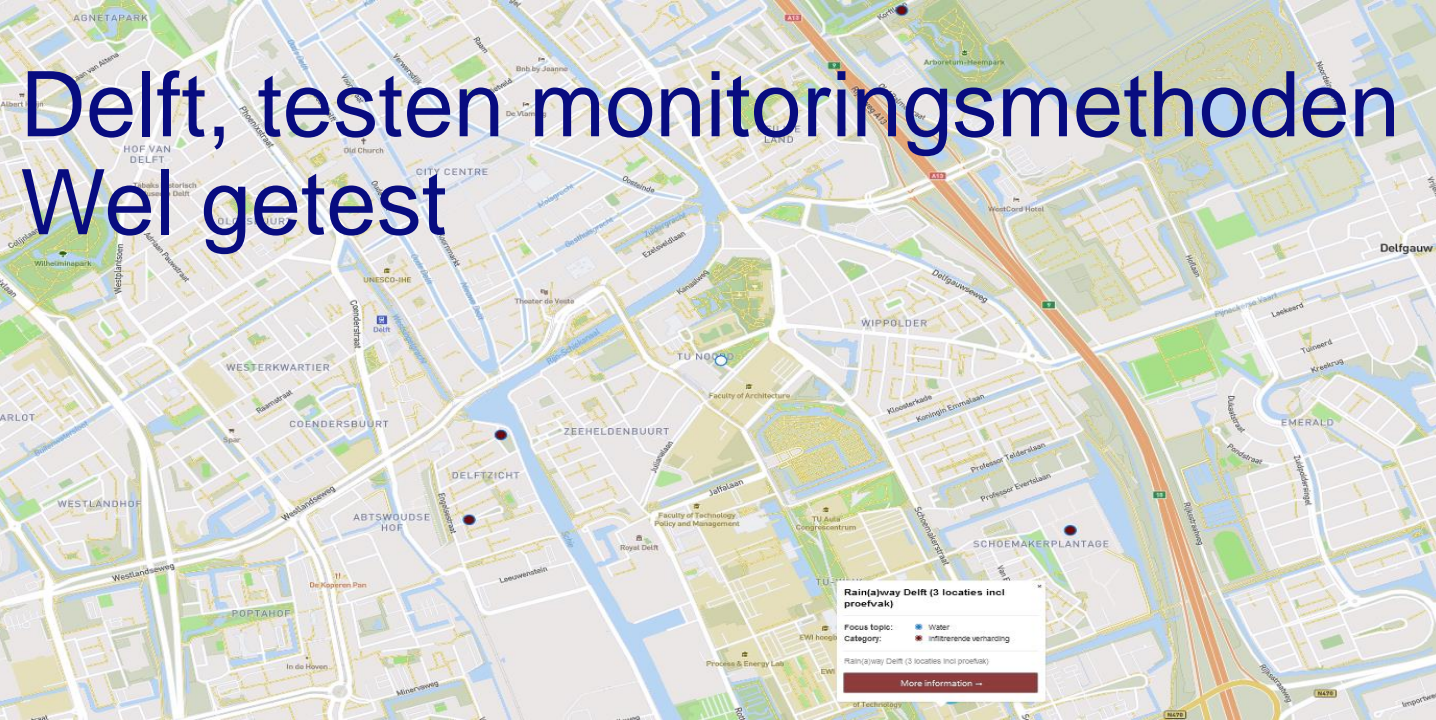
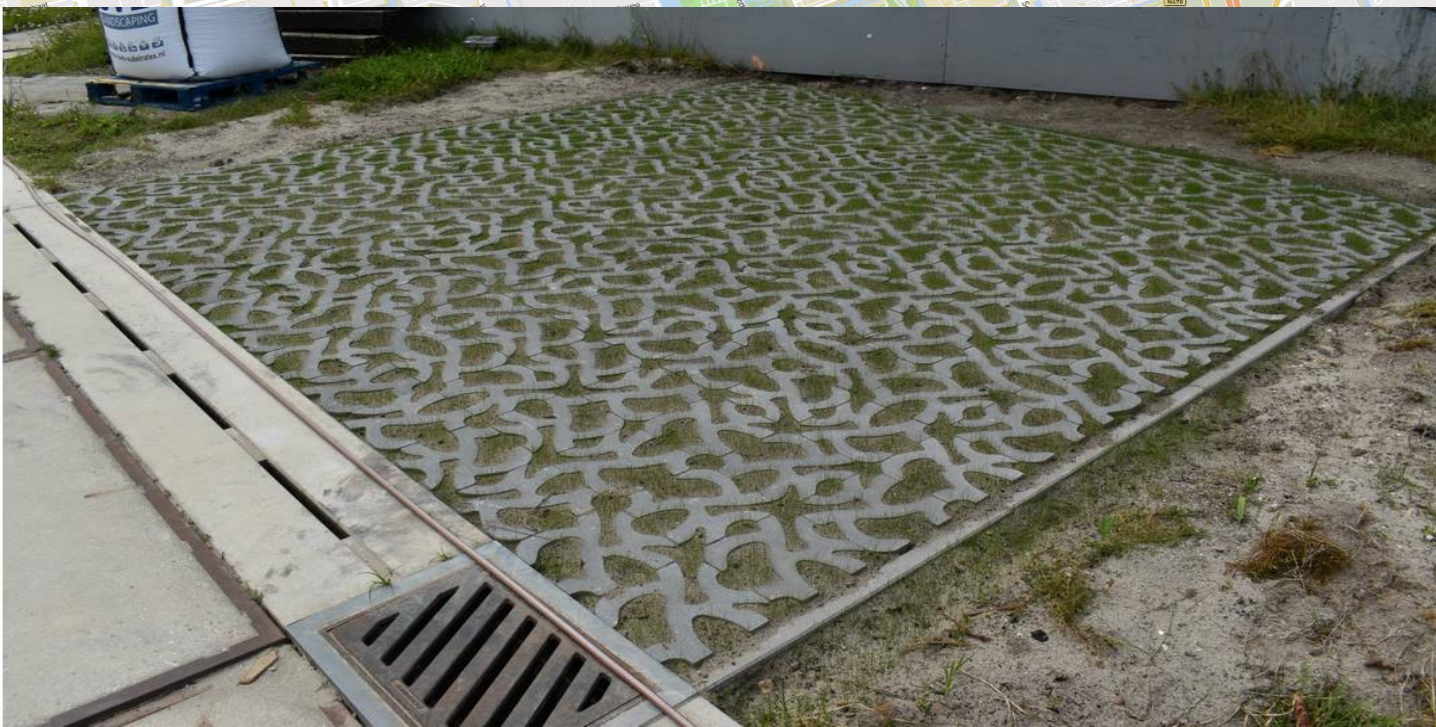
Delft, testen monitoringsmethoden Wel getest

Rain(a)way delft (3 locaties incl proefvak)

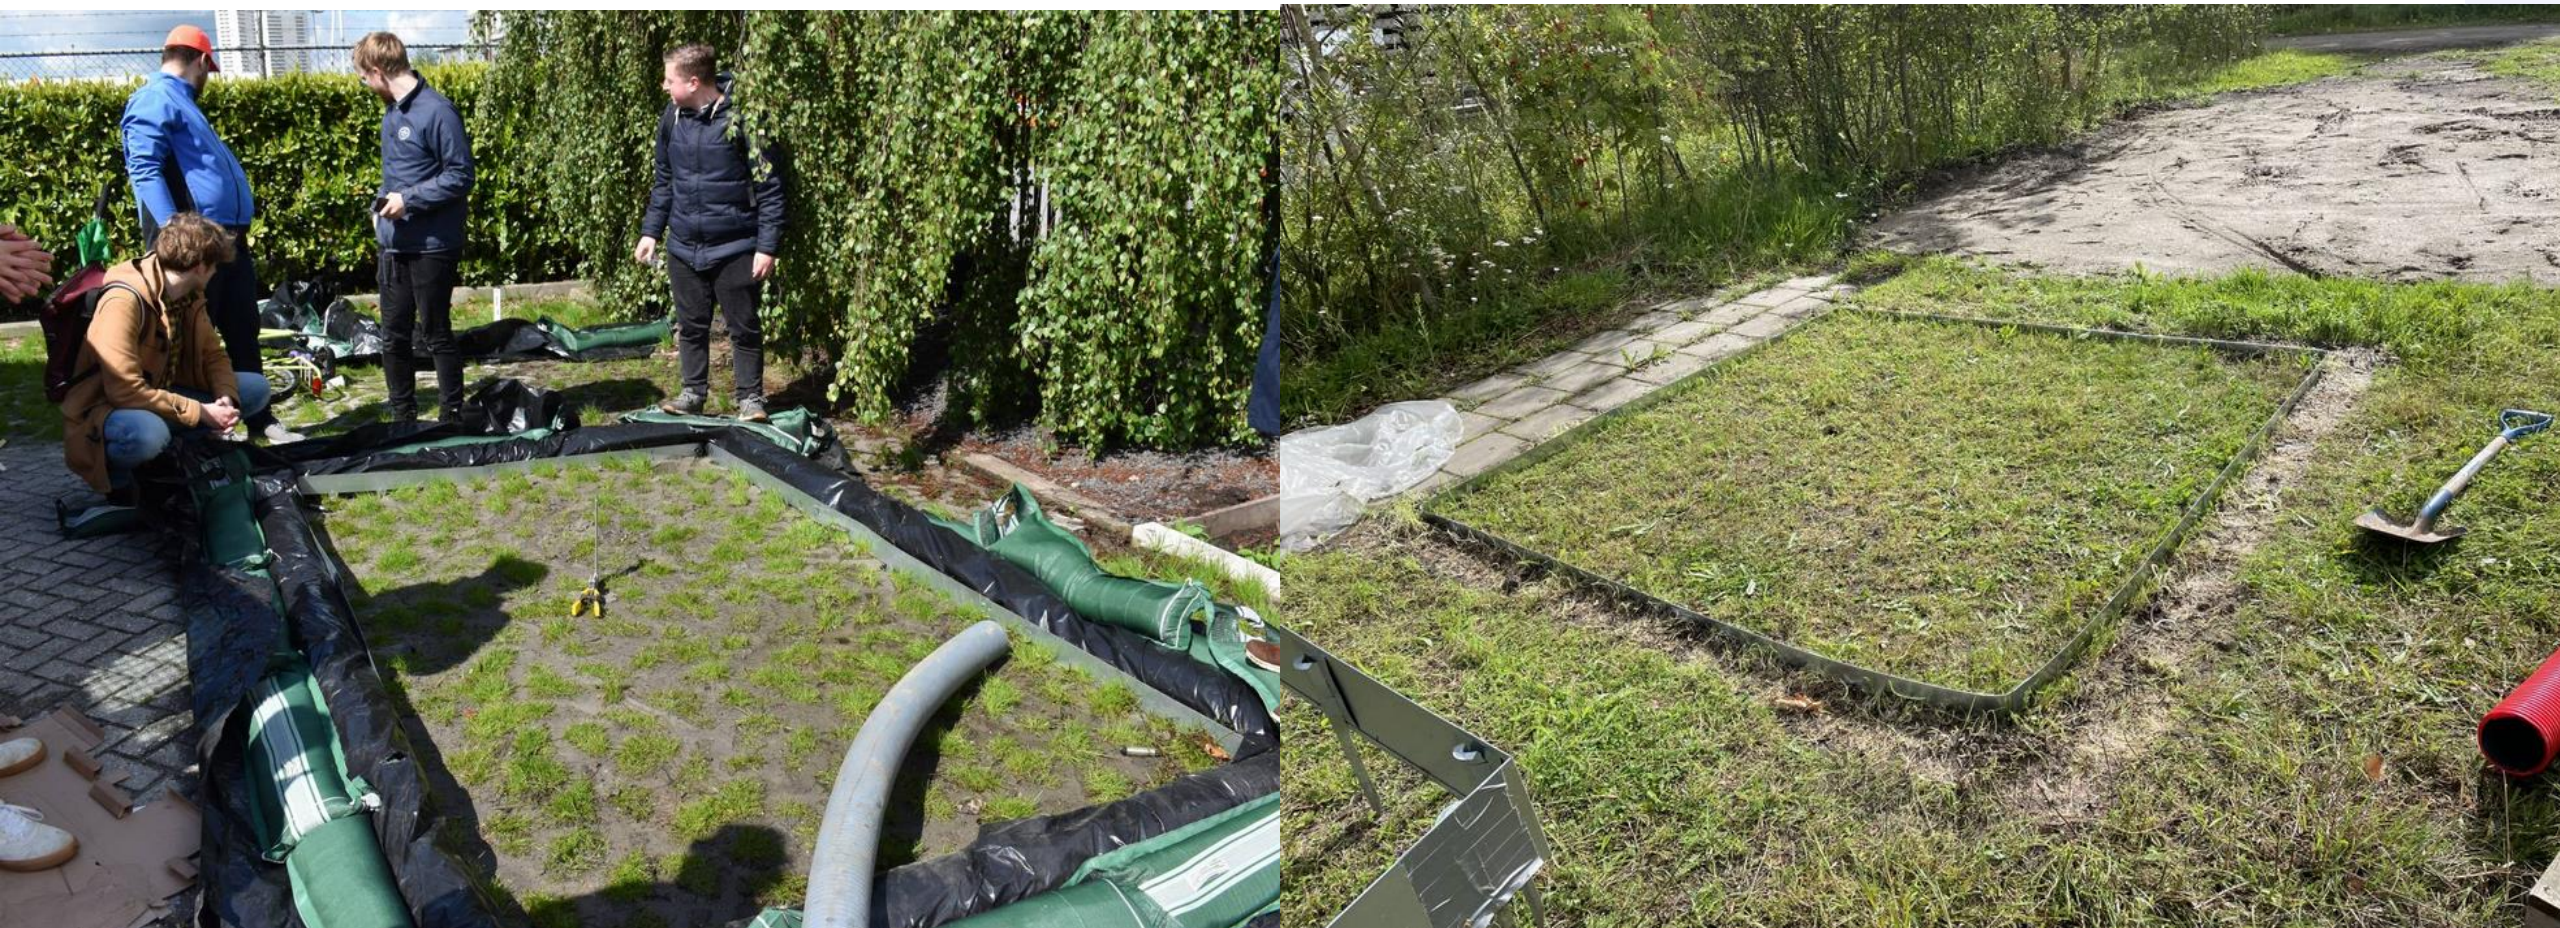
Nieuw bij monitoring, stalen frame
