Sleufloze aanleg van leidingen door middel van inploegen

Meetresultaten testen in Biddinghuizen en Sliedrecht

Auteur(s)
Piet Meijers

Opdrachtgever	N.V. Nederlandse Gasunie
Contactpersoon	de heer K. Hoiting
Trefwoorden	Ondergrondse leidingen, aanleg, inploegen, metingen

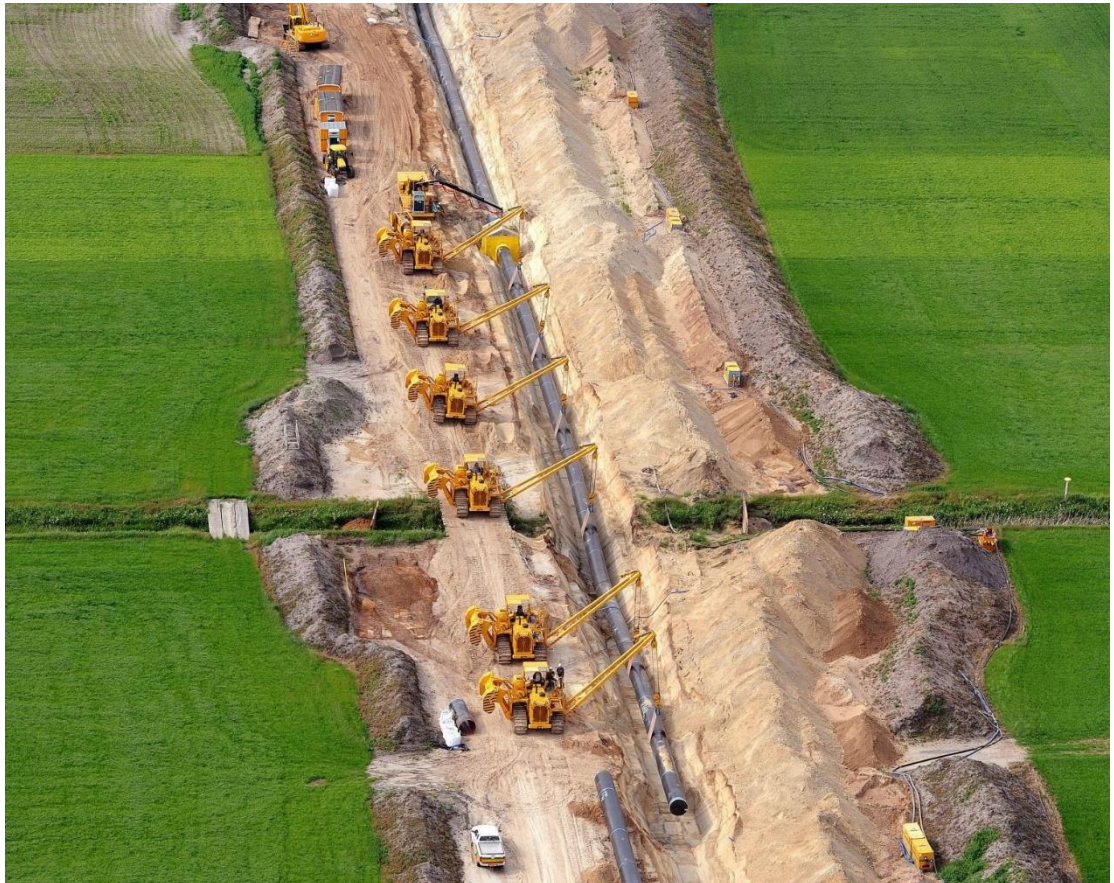
Figuur 1.1 Voorbeeld traditionele aanleg leiding in een sleuf (Foto A. Hak).

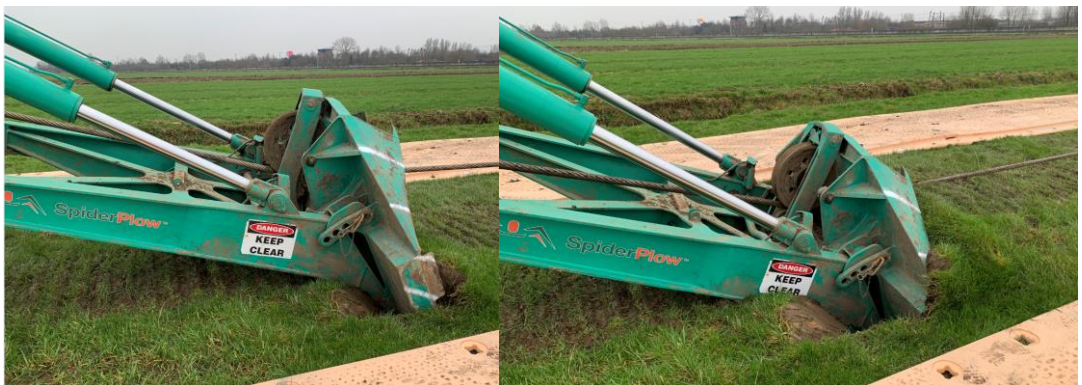
Figuur 2.4 Lier, met maximale indringing reactie schot, locatie Sliedrecht (foto: Deltares).

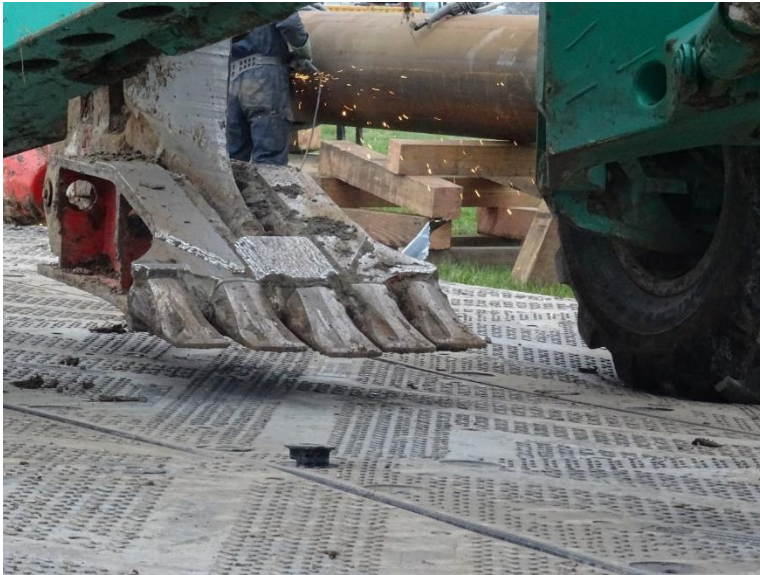
Figuur 2.5 Detail opname ripper shoe, tevens is onderste deel zwaard te zien (foto: Deltares).

De trekkop is vastgemaakt aan een zogenaamd zwaard, waarmee de grond wordt losgesneden. Dit zwaard is voorzien van een 'ripper shoe' (zie Figuur 2.5), die de grond horizontaal doorsnijdt. Vervolgens kan de leiding in de grond worden getrokken. Daarbij wordt de leiding onder een opgegeven helling in de grond getrokken totdat het aanlegniveau is bereikt. Vervolgens wordt de leiding horizontaal verder getrokken.

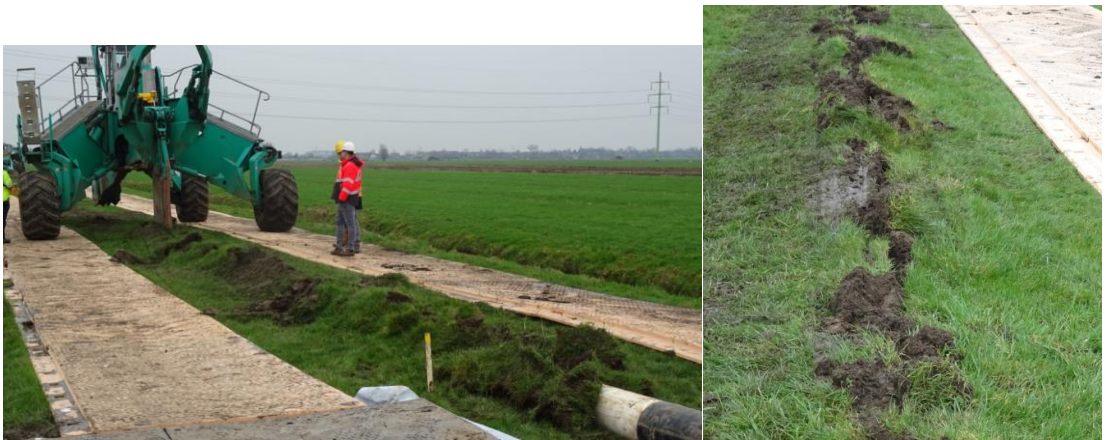
Figuur 2.6 Grondvorming direct na inploegen en voorafgaand aan aandrukken, locatie Sliedrecht, 12" leiding (foto: Deltares).

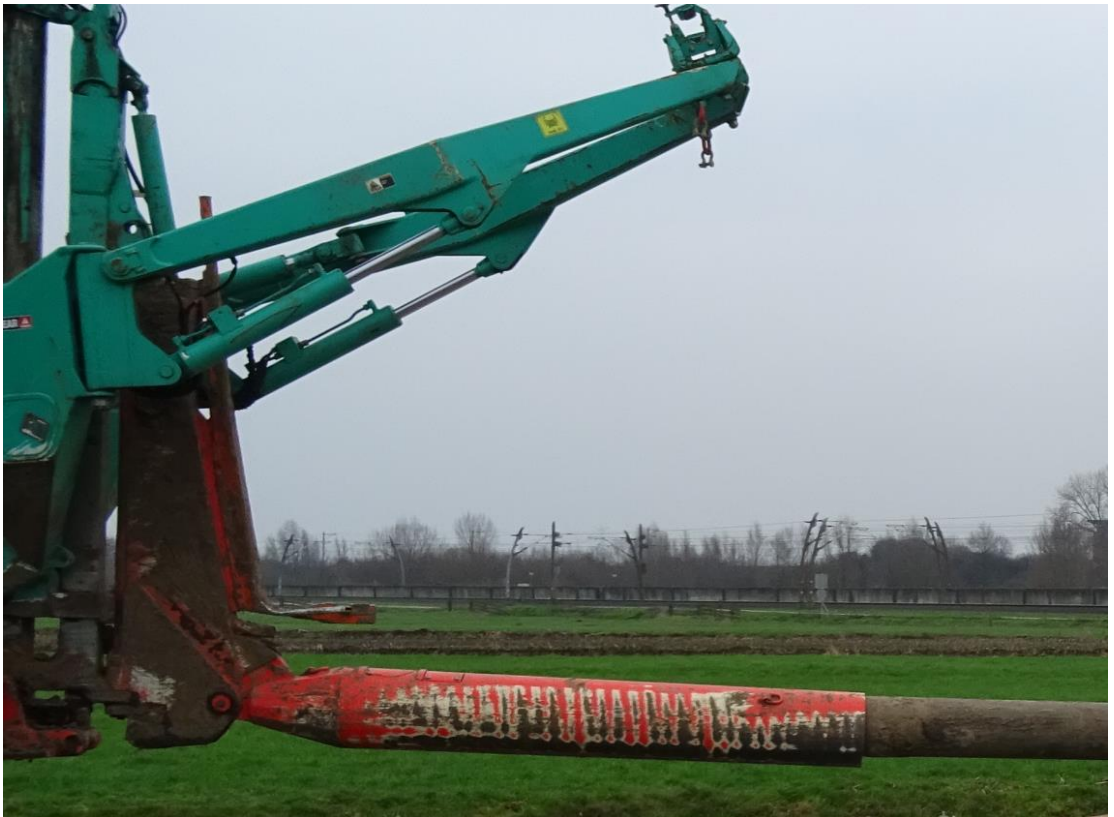
- Voor 12"leiding
 - Diameter: 0,41 m (16").
 - Lengte: 3,5 m.
- Voor 24"leiding
 - Diameter: 0,71 m (28").
 - Lengte: 3,8 m.
- Voor 28"leiding
 - Diameter: 0,92 m
 - Lengte: 6,2 m.

Figuur 2.7 Detail opname torpedo met 12" leiding (foto: Deltares).

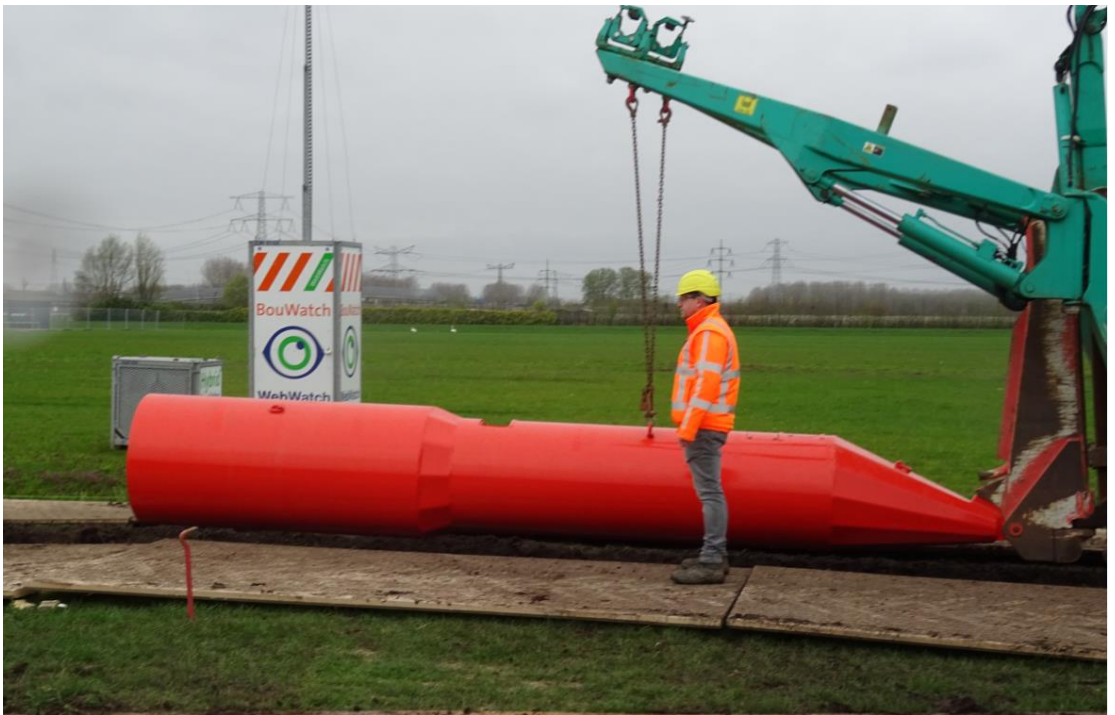
Figuur 2.9 Torpedo voor 28" leiding (foto: Deltares).

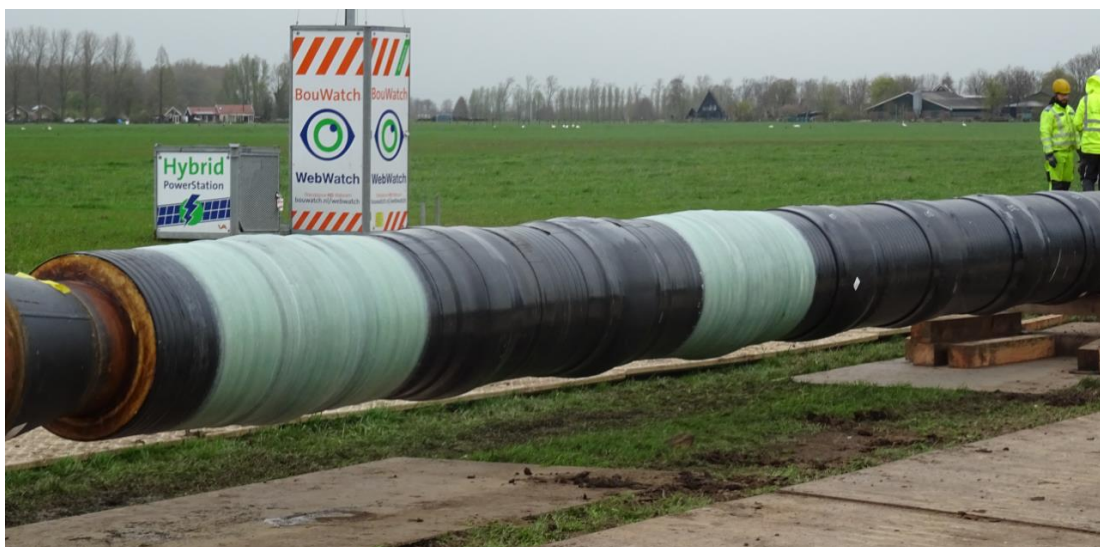
- Segment 1: stalen leiding (12 m).
- Segment 2: staal-PUR-PE leiding (16 m).
- Segment 3: stalen leiding, koppeling met segment 2 van een verloopstuk, direct achter segment 2 is er sprake van een afname diameter, deze verloopt over korte afstand naar 28 inch leiding (12 m).
- Segment 4: stalen leiding.

Figuur 2.10 De samengestelde 28" Staal-PUR-PE leiding, links is overgang naar segment 3 te zien (foto: Deltares).

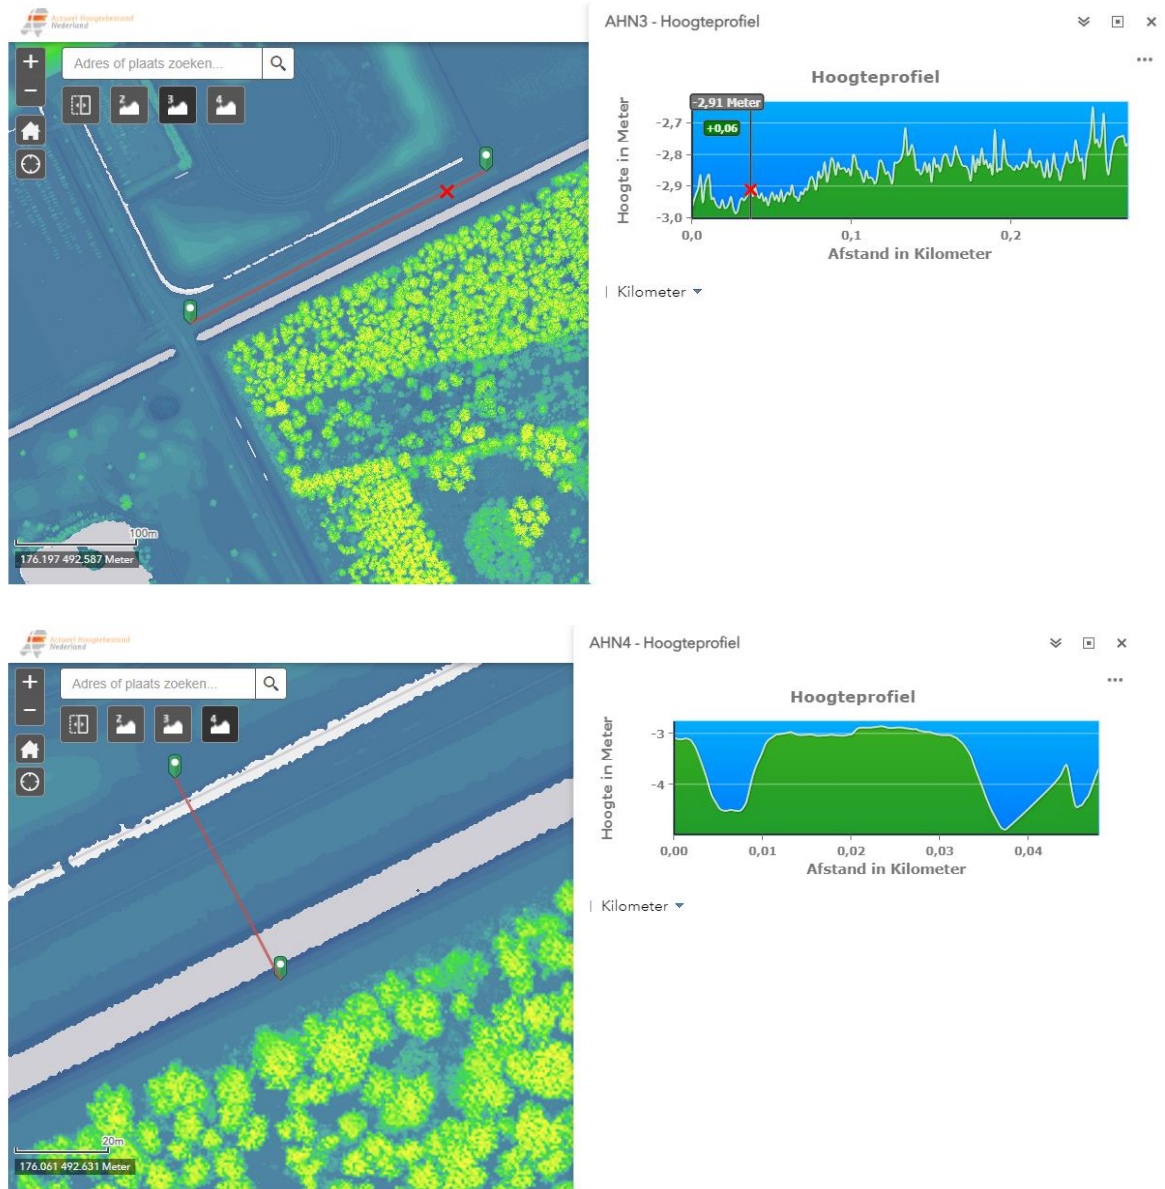
Het maaiveld van de strook is aflopend in noord oostelijke richting. Het maaiveld is gelegen op ca NAP-2,9 m en loopt af tot ca -3,0 m. In Figuur 3.2 is de hoogteligging afgeleid uit het AHN te zien.

Figuur 3.2 Hoogte ligging proefsloot met profiel in lengte richting en in dwarsrichting.

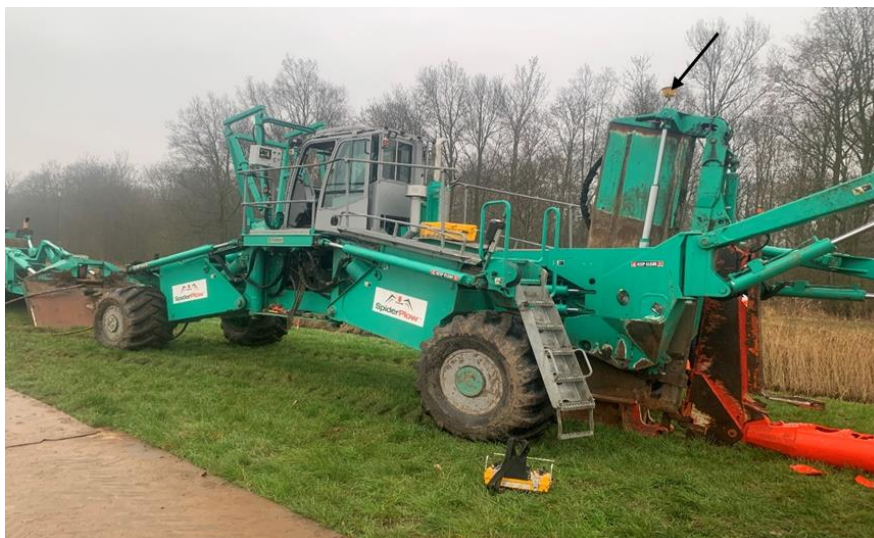
De plaats van de ploeg is geregistreerd door een GPS ontvanger op de ploeg, zie Figuur 4.1. Door SpiderPlow is de een databestand met de positie van de ploeg, als latitude en longitude, aangeleverd. Deze waarden zijn omgerekend naar RD-coördinaten. Bijlage D geeft de gemeten waarden. Helaas bevat het aangeleverde bestand geen tijdstip en de diepte van de trekkop

Figuur 4.1 Positie GPS opnemer (foto: Deltares).

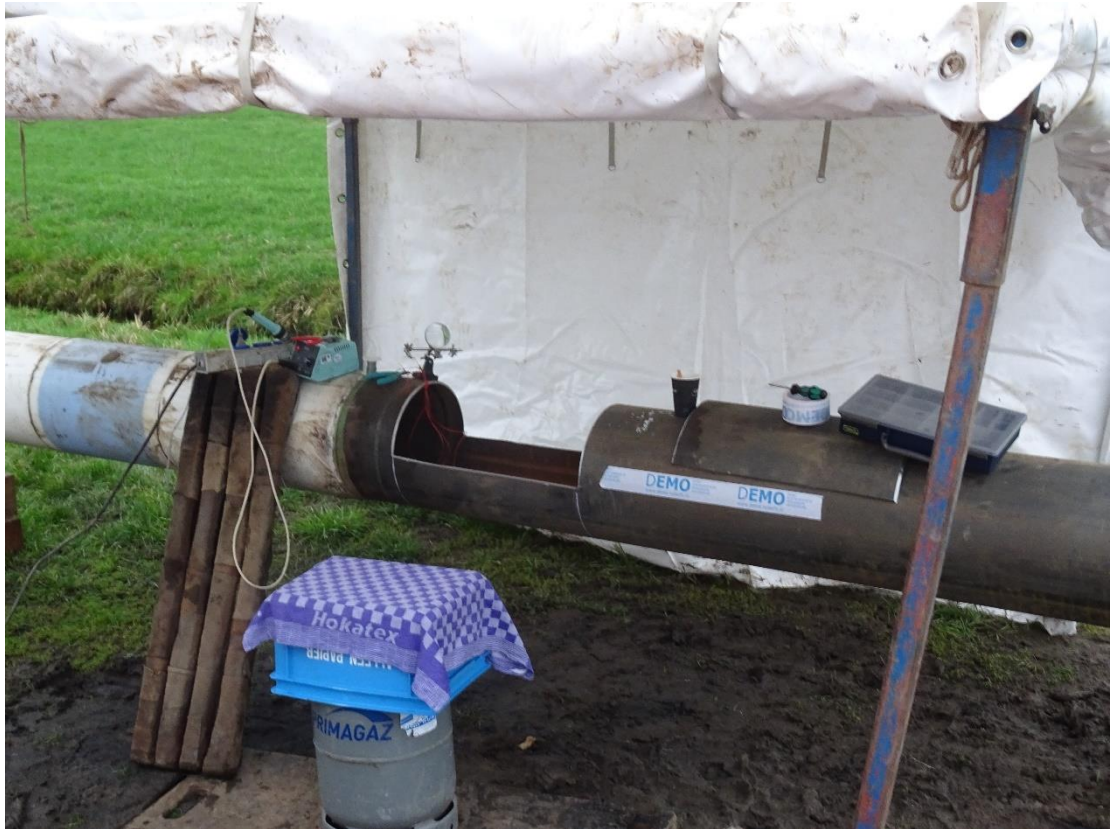
Na installatie van de rekstrookjes en apparatuur is de leiding weer dichtgelast. Na installatie van de rekstrookjes is continu gemeten. Na afloop van de proef is de leiding weer opengemaakt en is de apparatuur verwijderd. Daarna kon de datalogger worden uitgelezen.

Figuur 4.2 Installeren rekstrookjes, 12" leiding Sliedrecht (foto: Deltares).

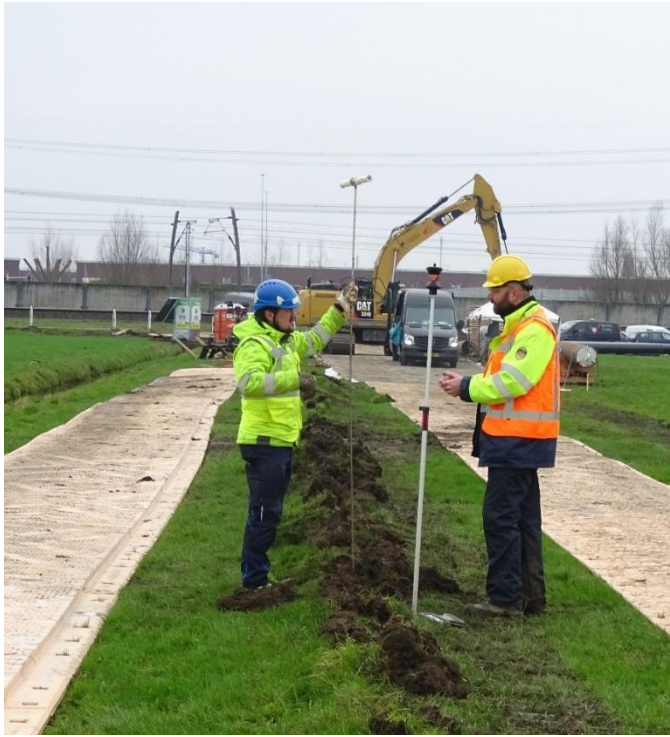
Na inploegen van de leiding is de diepteligging daarvan gecontroleerd middels GPS metingen op regelmatige afstanden. Daarbij is met een staaf van bekende lengte de bovenkant van de leiding aangeprikt waarna de meting is uitgevoerd. De resultaten zijn eveneens opgenomen in Bijlage I.

Figuur 4.4 Meten diepteligging leiding (foto: Deltares).

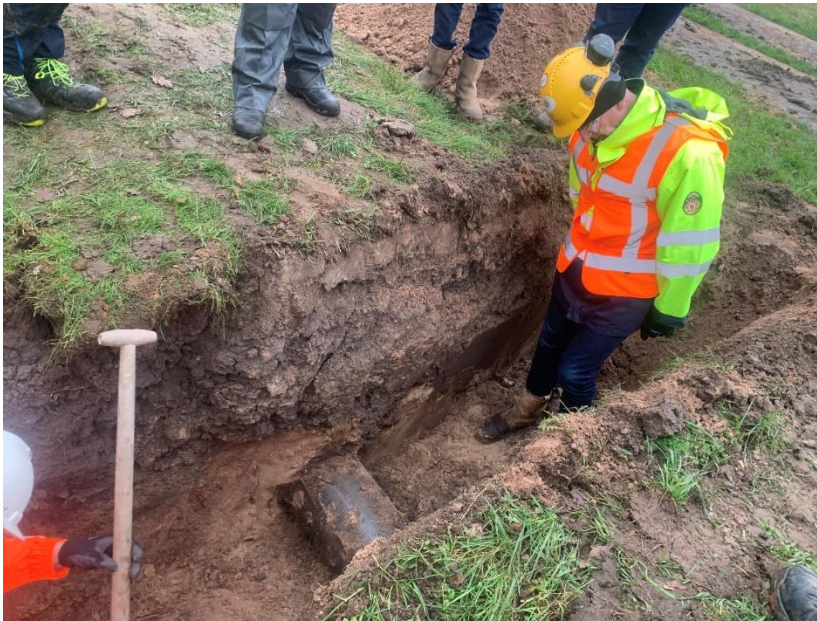
Hieronder wordt een korte beoordeling op basis van visuele waarnemingen gepresenteerd: Ploeglijn 1 (Zuid) : Biddinghuizen door toplaag van klei: Figuur 5.15 toont de ligging van de leiding in de ondergrond van ploeglijn 1. Op de foto is duidelijk de leiding te zien met daar omheen zand. Links en rechts van de leiding is het niveau van het zand een centimeter of 30 lager. .

Figuur 5.15 Ligging van de leiding van ploeglijn 1 (Zuid) (foto: Deltares).

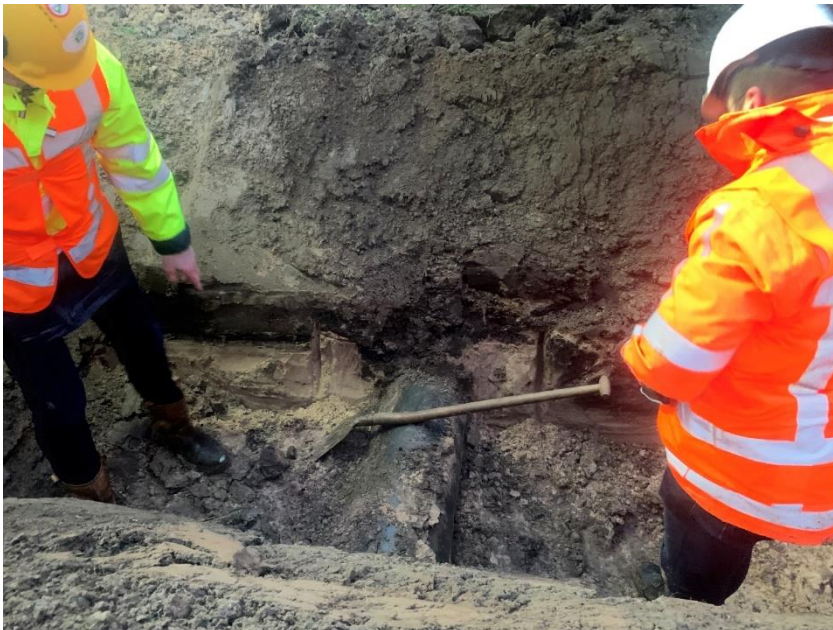
Ploeglijn 2 (midden): Biddinghuizen door de onverzadigde zandlaag: .Figuur 5.16 toont de ligging van de leiding bij ploeglijn 2. Op de foto is de leiding te zien in de zandlaag met daarboven de hiervoor beschreven venige tussenlaag. Deze venige tussenlaag is omhoog gedrukt. Rechts van de verticale markering rechts van de leiding is de oorspronkelijke ligging van deze laag te zien. Bij deze ploeglijn is een goede aansluiting van de omringende zandgrond rond de leiding te zien.

Figuur 5.16 Ligging van de leiding van ploeglijn 2 (midden) (foto: Deltares).

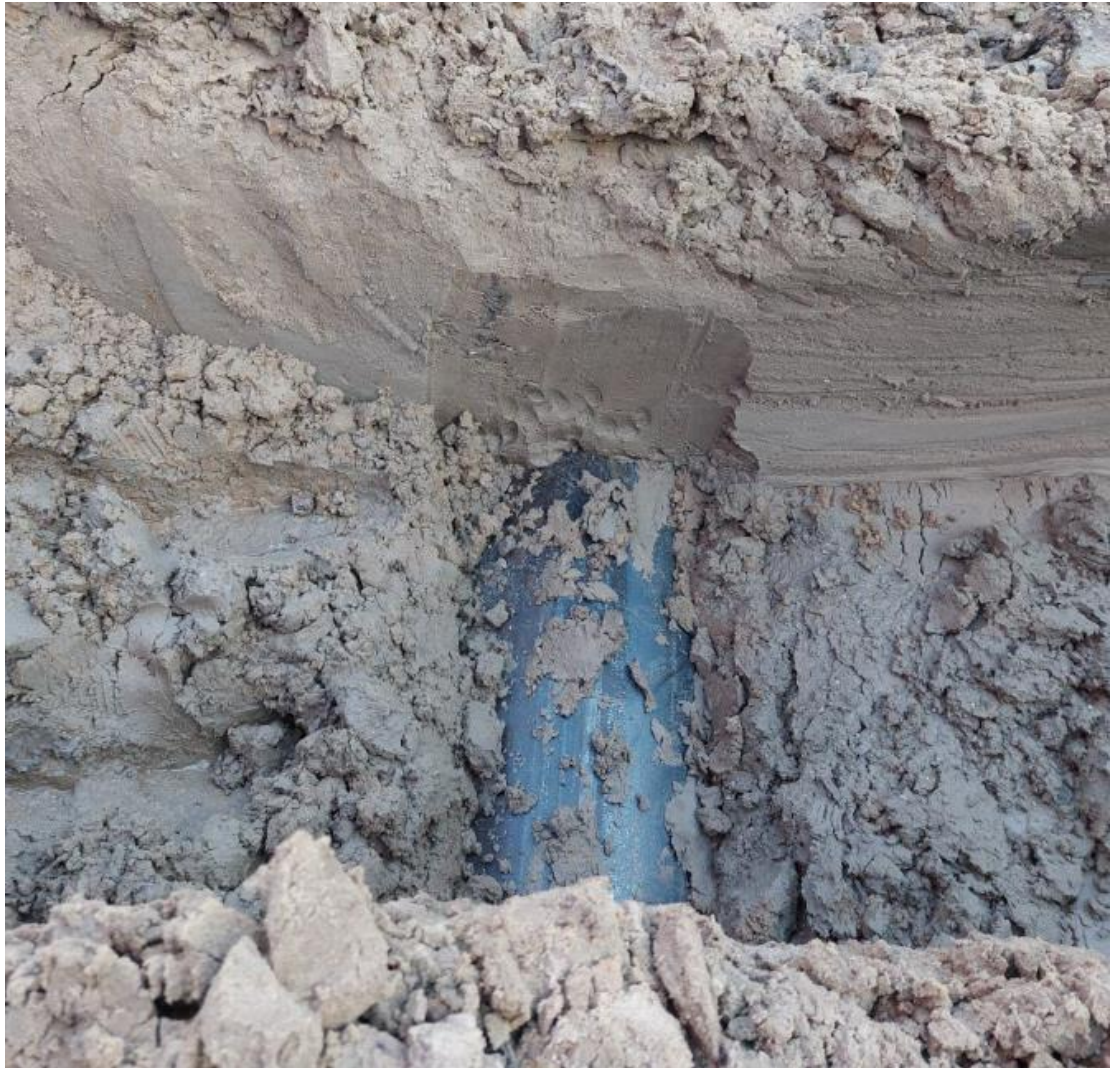
Ploeglijn 3 (Noord): Biddinghuizen door de verzadigde zandlaag: De onderstaande figuur toont de ligging van de leiding bij ploeglijn 3. Op de foto is de leiding te zien in de zandlaag . Bij deze ploeglijn is een goede aansluiting van de omringende zandgrond rond de leiding te zien.

Figuur 5.17 Ligging van de leiding van ploeglijn 3 (Noord). (Foto Antea).

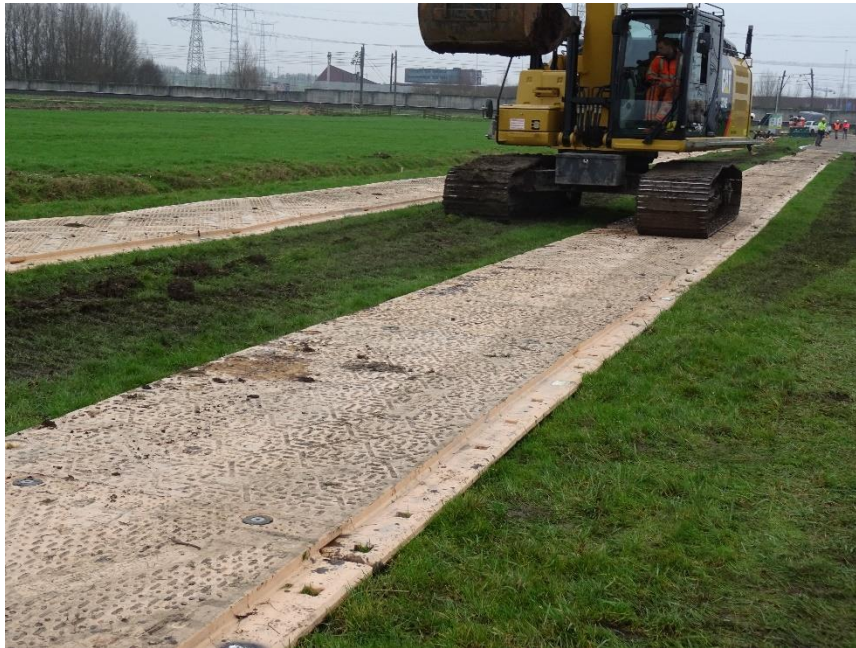
Figuur 6.12 toont het terrein na inploegen van de 12" leiding en aanrupsen.

Figuur 6.12 Terrein na inploegen 12" leiding en aanrupsen (foto: Deltares).

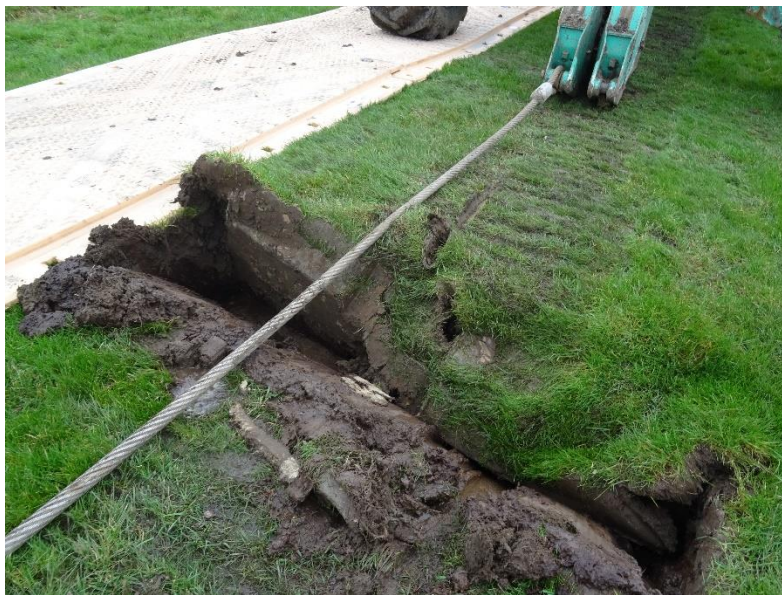
Een grotere bodemvervorming wordt gevonden bij de opstelplaats van de lier. De vervorming is een gevolg van de benodigde grondvervorming om voldoende reactiekracht te mobiliseren. Deze verstoring is echter plaatselijk en beperkt qua oppervlakte.

Figuur 6.13 Verstoring bodem ter plaatse van schuifbord lier, opname na intrekken 12" leiding Sliedrecht (foto: Deltares).

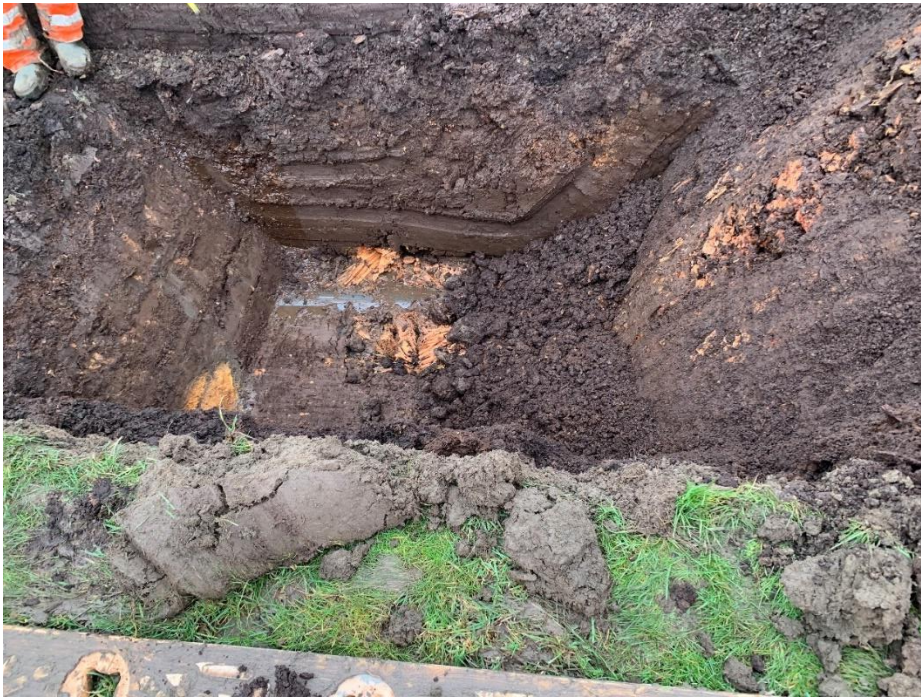
Ploeglijn 4: Sliedrecht met 12"leiding: Figuur 6.14 toont de 12"leiding in het veen. De leiding is niet verder uitgegraven vanwege de zeer slappe ondergrond. Er werd gevreesd voor instabiliteit van de kuil. De aansluiting van het veen rond de leiding is goed.

Figuur 6.14 Ligging van de leiding van ploeglijn 4 (12") (foto: Deltares).

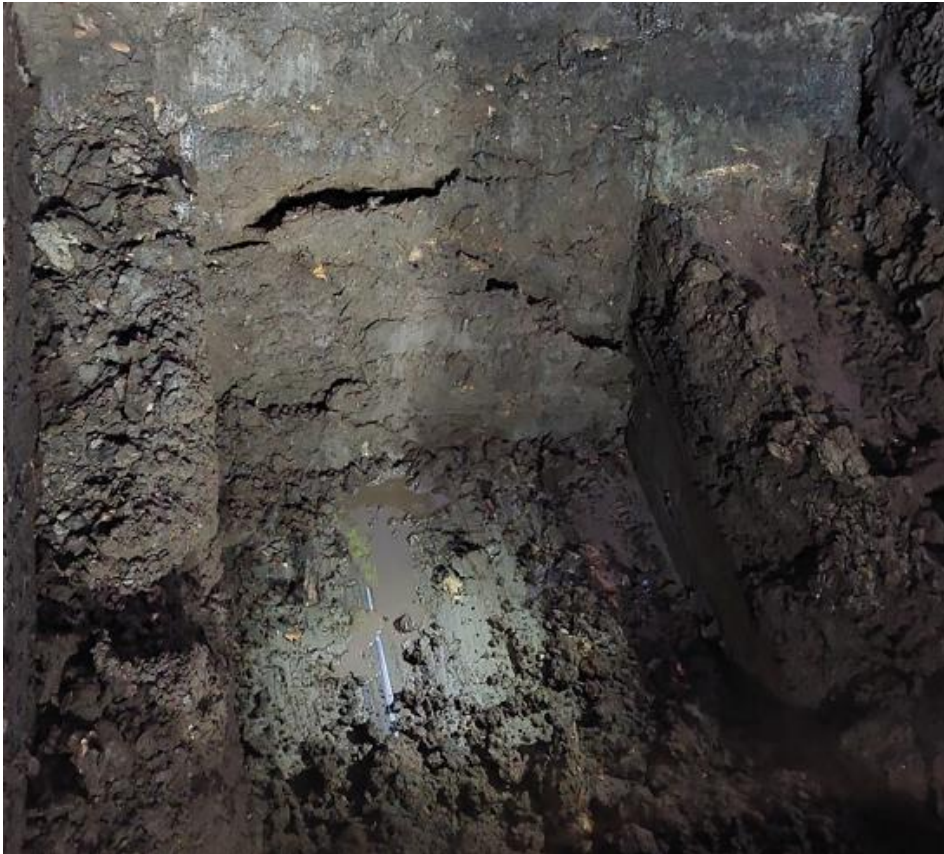
Bij ploeglijn 5 is eveneens een proefkuil gegraven om de aansluiting bij de 24" leiding te bekijken. Ook hier was de leiding in het veenpakket ingetrokken. De foto in de onderstaande figuur laat zien dat er een goede aansluiting aanwezig was na het graven van de profielkuil.

Figuur 6.15 Ligging van de leiding bij ploeglijn 5 (24"). (Foto Antea).

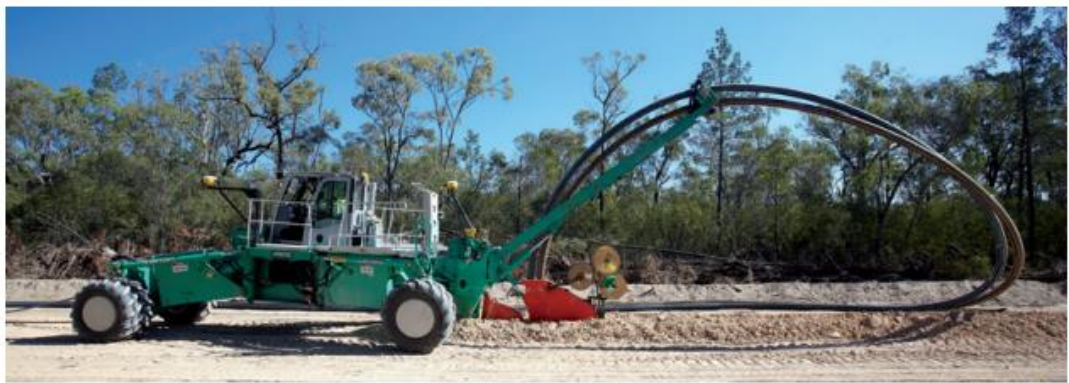
TECHNICAL CHARACTERISTICS FSP 280

Engine Power	235 hp / 175 kW
Cylinders	6
Emissions class	acc. national regulations
Wheel drive	4 x 4 hydrostatic
Hydraulic steering	4-wheel
Front tyres	750/55-26.5 20 PR
Rear tyres	750/55-26.5 20 PR
Length	13,447 mm
Min. width	2,980 mm
Max. width	6,500 mm
Min. height	3,540/3,800 mm
Weight (standard equipment)	28,000 kg
Laying capacity	up to 1,500 m/h
Laying depth continuous	up to 2,500 mm
Wading depth (at a laying depth of 1.5 m) up to 1.9m	
Ploughable turning radius	4,000 mm
Drum holder ø-max	2,800 mm (3,800 mm*)
Max. width	1,800 mm (2,500 mm*)
Max. weight	6,000 kg

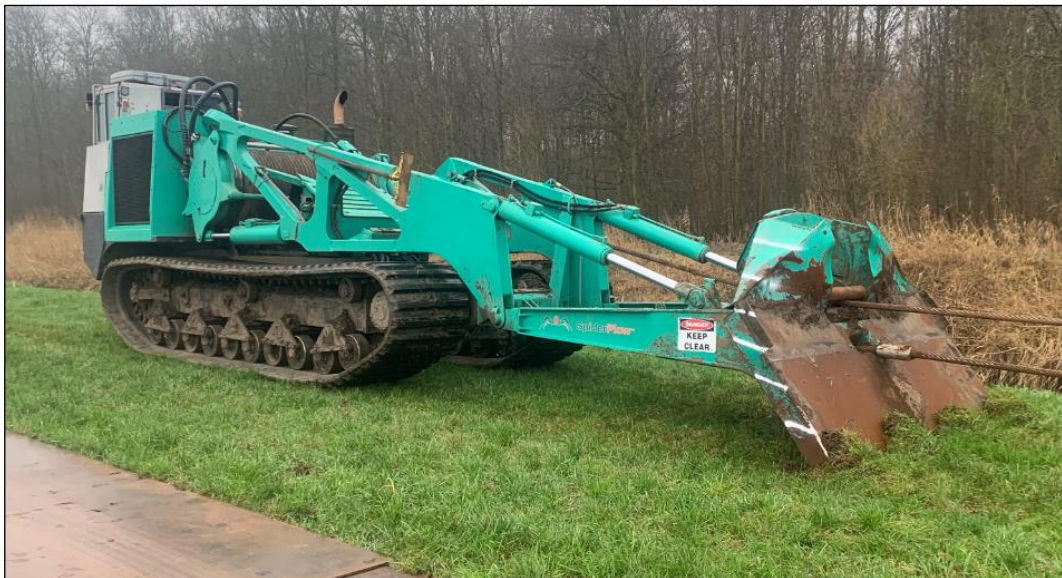
Figuur 3-3: Rupsvoertuig met lier. Door het oprollen van de staalkabel trekt deze de ploeg naar zich toe (bron: Deltares, Inploegen grote diameter Leidingen)

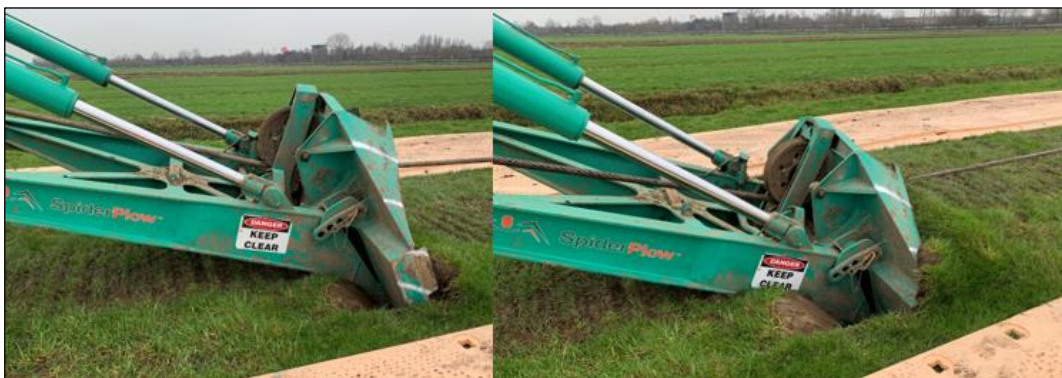
Figuur 3-4: Lier, met maximale indringing reactie schot (bron: Deltares, Inploegen grote diameter Leidingen)

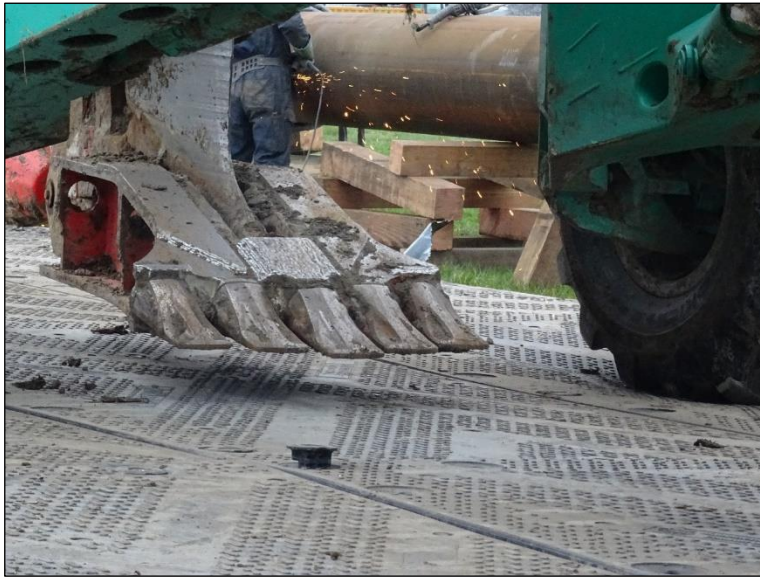
Figuur 3-5: Detail opname ripper shoe, tevens is onderste deel zwaard te zien (bron: Deltares, Inploegen grote diameter Leidingen).

De trekkop is vastgemaakt aan een zogenaamd zwaard, waarmee de grond (verticaal) wordt losgesneden. Dit zwaard is voorzien van een ‘ripper shoe’ (zie Figuur 3-5), die de grond horizontaal doorsnijdt. Vervolgens kan de leiding in de grond worden getrokken. Daarbij wordt de leiding onder een opgegeven helling in de grond getrokken totdat het aanlegniveau is bereikt. Vervolgens wordt de leiding horizontaal verder getrokken.

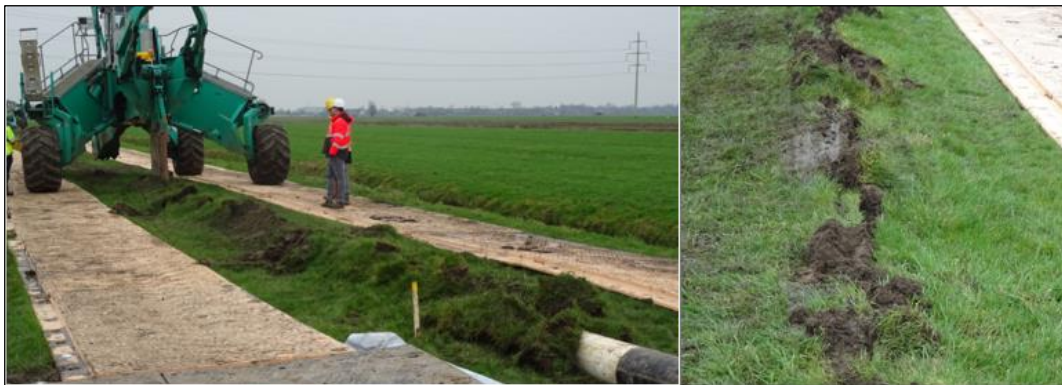
Figuur 3-6: Grondvervorming rond zwaard, locatie Sliedrecht (bron: Deltares, Inploegen grote diameter Leidingen).

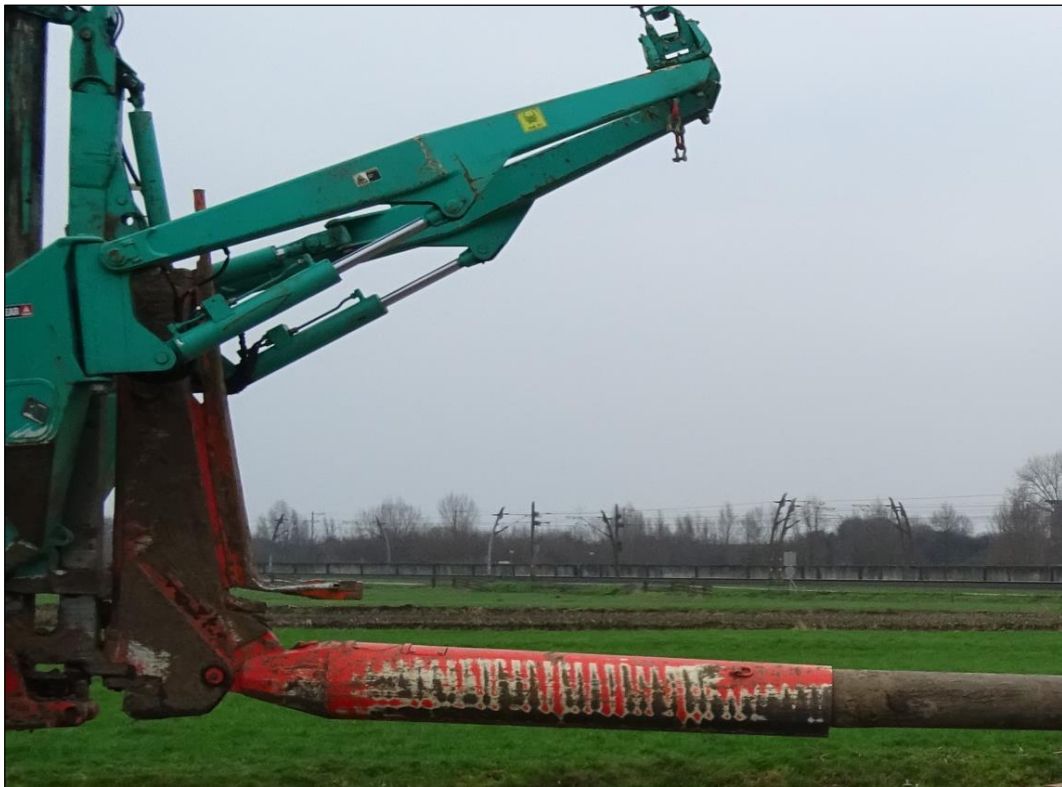
- Voor 12"leiding
 - Diameter: 0,41 m
 - Lengte: 3,5 m
- Voor 24"leiding
 - Diameter: 0,71 m
 - Lengte: 3,8 m

Figuur 3-7: Detail opname 16"torpedo met 12" leiding (bron: Deltares, Inploegen grote diameter Leidingen).

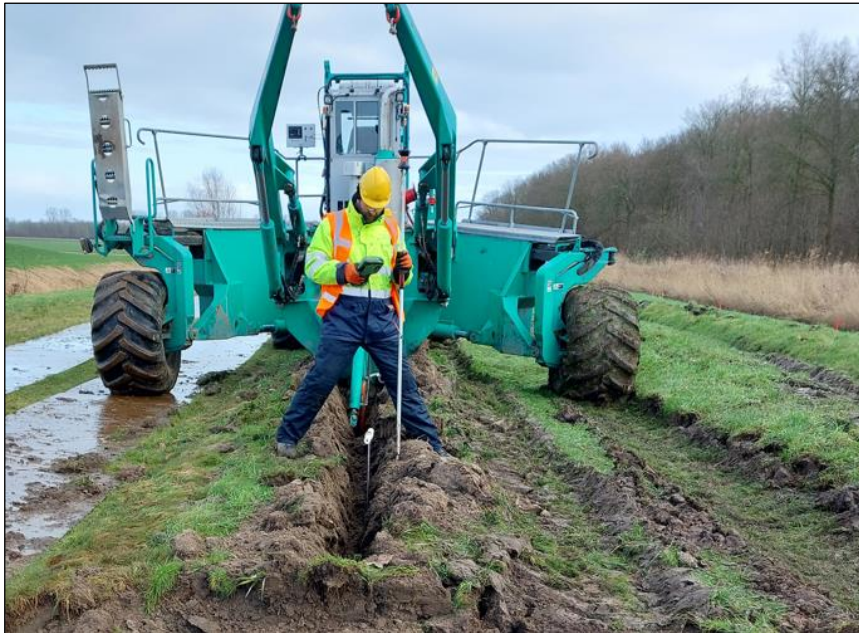
De resultaten van de gemeten maaiveldligging worden in Figuur 6-2 tot Figuur 6-4 van verschillende raaien getoond. Hierin is de situatie voorafgaand aan het inploegen, na inploegen en na aanrijden of verdichten van het ploegtracé verwerkt. Tevens zijn de resultaten verwerkt op tekening in bijlage 3.

Figuur 6-4 Ligging maaveld ploeglijn 3, dwarsraai 100 en 110, voor ploegen, na ploegen en na verdichten

Uit deze metingen volgt dat tijdens het inploegen het maaveld ter plaatse van het leidingtracé ongeveer 0,30 m omhoog komt ten opzichte van de nulmeting. De opbolling van de grond vindt voornamelijk plaats over een breedte van ca. 2,5 meter.

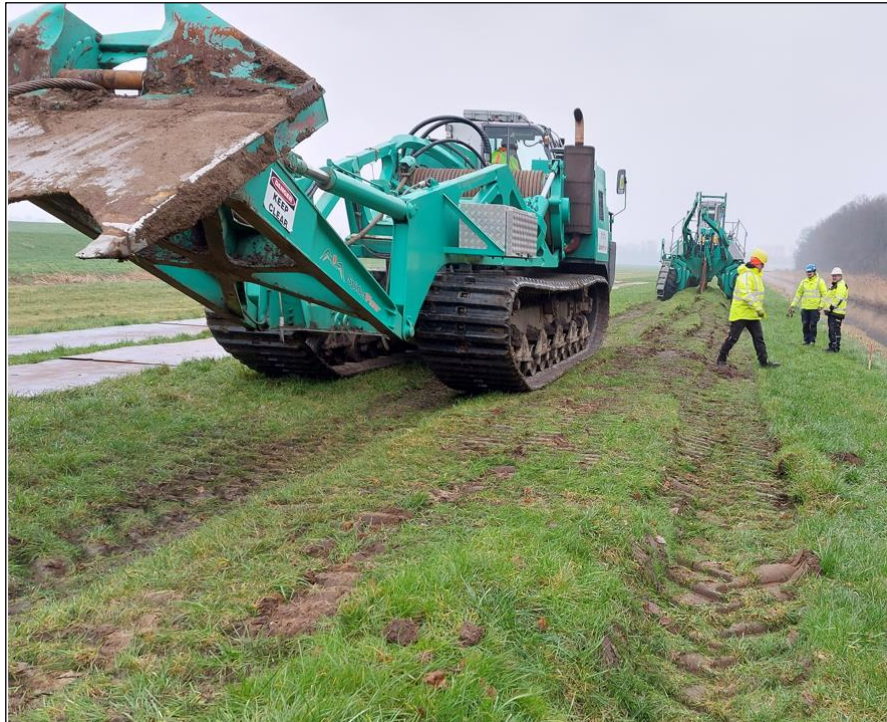
1. Aanrijden doormiddel van rupsvoertuig (lier): het enige aanwezige rupsvoertuig op testlocatie Biddinghuizen was het liervoertuig. Het beste resultaat om de opkomende grond ter plaatse van het leidingtracé te verdichten werd behaald middels deze methode.

Figuur 6-5: verdichten middels aanrupsen door liervoertuig

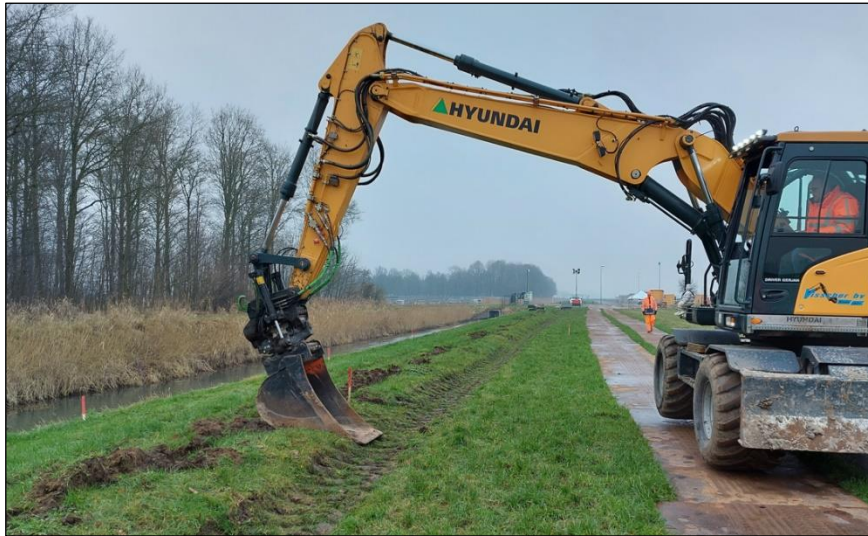
2. Verdichten met kraanbak: doormiddel van aandrukken met de kraanbak is getracht de omhoog komende grond weer te verdichten. Doordat de bovengrond ter plaatse van de testlocatie uit redelijk stugge klei bestaat was het resultaat zeer beperkt (0,05 m zakking). Mogelijk had een zwaardere rupskraan een beter resultaat behaald, zie figuur 6-6.

Figuur 6-6: verdichten middels aandrukken met bak

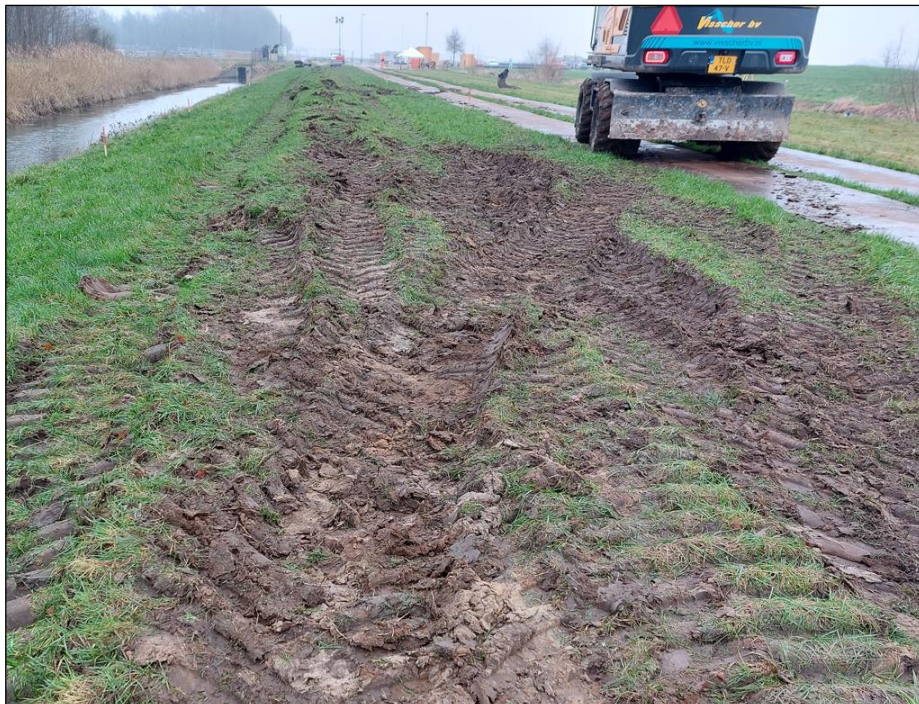
3. Verdichten middels aanrijden met mobiele graafmachine: over enkele meters de grond is verdicht doormiddel van aanrijden met de aanwezige mobiele graafmachine (zie onderstaande foto). Direct tijdens deze methode trad insporing en verkneding van de bovengrond op wat leidt tot schade aan bodemstructuur. Dit ondanks de redelijke goede draagkracht van het terrein. Met het oog op cultuurtechnisch herstel is deze methode ongeschikt doordat blijvende schade kan ontstaan of de bodem een langere herstelperiode zal kennen met schadeclaims tot gevolg.

Figuur 6-7: leidingtracé aangereden met mobiele graafmachine

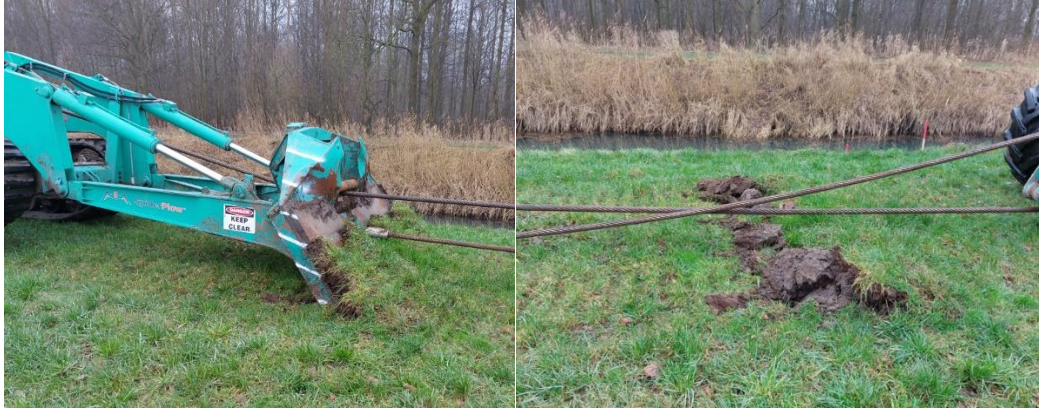
Figuur 6-8: Liervoertuig tijdens ploeglijn 1

Bij het intrekken van ploeglijn 1 (diepte 0,90 m -mv) is het blad van de lier tot ca. 0,75 m -mv in de grond gebracht. Bij het uitkomen van het blad is de grond terug gevallen waardoor de cultuurtechnische schade zeer beperkt is, zie figuur 6-8.

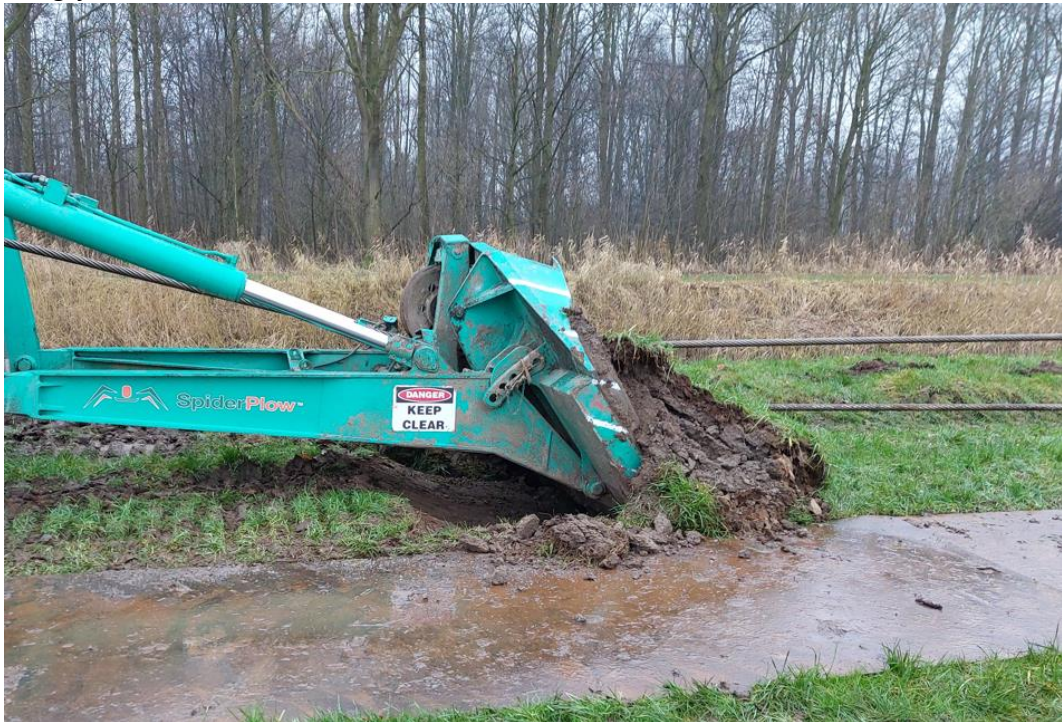
Figuur 6-9: Liervoertuig tijdens ploeglijn 2

Om de leiding (ploeglijn 2) te realiseren op een diepte van 1,40 m -mv is het blad van de lier tot 1,00 m- mv in de grond aangebracht om voldoende reactiekracht te genereren, zie figuur 6-9. Direct is merkbaar dat het liervoertuig meer impact heeft dan ter plaatse van ploeglijn 1.

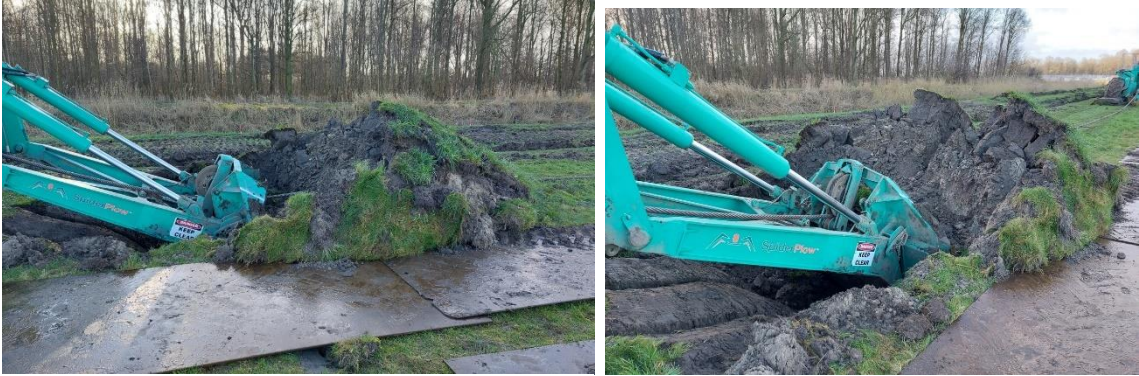
Figuur 6-10: Liervoertuig tijdens ploeglijn 3

Het blad van de lier is bij deze test tot ca. 1,70 m -mv in de grond aanbracht. Het liervoertuig is 1,0 tot 1,5 meter achteruit opgeschoven doordat het zich als een bulldozerblad in de grond heeft vastgezet, waardoor door de opgeschoven grond een groot gat is ontstaan, zie figuur 6-10.

Bij de derde test (ploeglijn 3) is de leiding op een diepte van 2,00 m -mv aangebracht. De ploeg is bij deze test op de slee gezet om de impact van de wielen te kunnen vergelijken met de slee. Een nadeel van de slee is dat de ploeg zelf geen trekkracht meer kan genereren doordat de wielen zijn vastgezet op de slee. Hierdoor dient alle trekkracht door het liervoertuig te worden gegenereerd. Ondanks het draagkrachtige terrein zijn toch diepe gaten ontstaan.
