Sleufloze aanleg van leidingen door middel van inploegen

Meetresultaten testen in Biddinghuizen en Sliedrecht

Auteur(s)
Piet Meijers

Opdrachtgever	N.V. Nederlandse Gasunie
Contactpersoon	de heer K. Hoiting
Trefwoorden	Ondergrondse leidingen, aanleg, inploegen, metingen

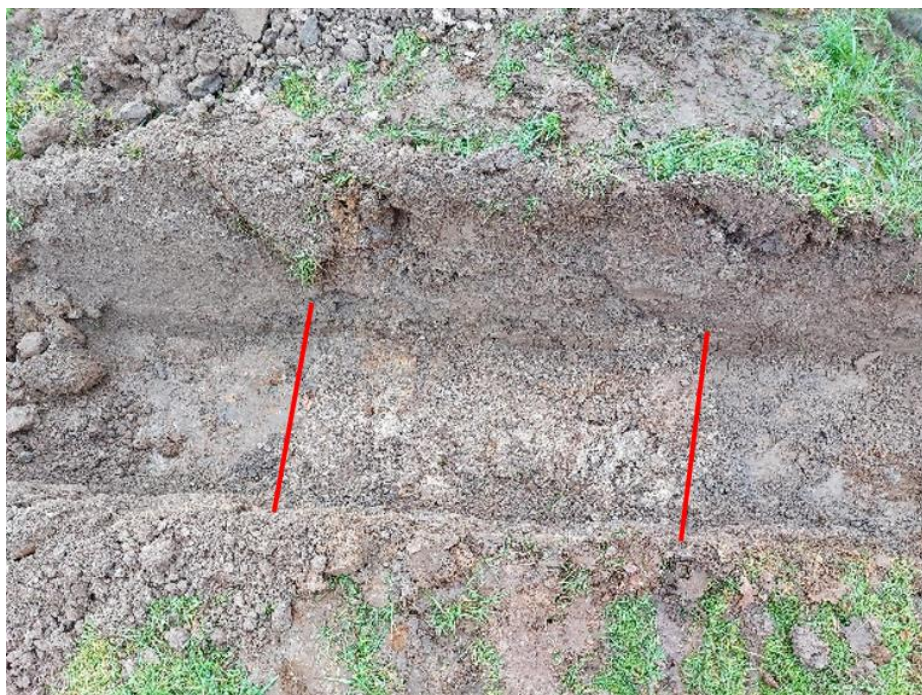
Figuur 6-11: Profielkuil 1 na afzetten humeuze bovengrond

Bij het afzetten van de humeuze bovengrond is het effect van de ploeg in de onderliggende kleilaag (licht grijs) zichtbaar. Over een breedte van 1,40 m is de ondergrond iets omhoog gekomen, zie figuur 6-11.

Na het afzetten van de humeuze toplaag was een verstoring te zien van ca 1,40-1,50 m breed waarbij de ondergrond iets omhoog gekomen is. De exacte hoogte was moeilijk vast te stellen in de geroerde grond. Verwacht wordt dat dit ca. 0,10 m zal zijn. In veel situaties wanneer de hoogte beperkt is en er een voldoende dikke teelaardelaag aanwezig is zal dit niet tot schade leiden. Echter in gebieden met een dunne teelaardelaag is het van belang dat deze na herstel van het maaiveldprofiel in een gelijkmatige laagdikte aanwezig is.

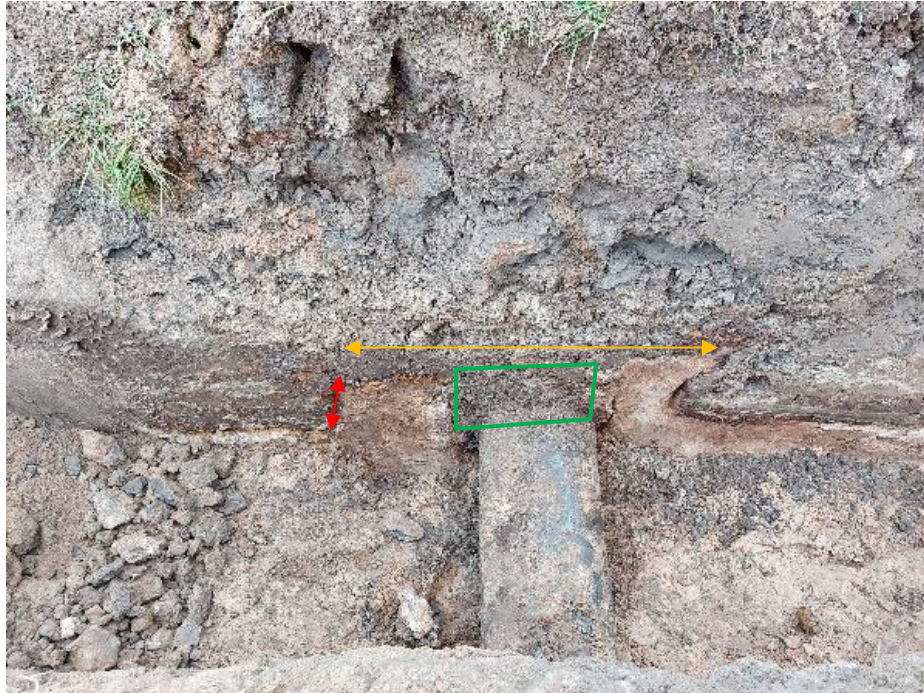
Figuur 6-12: Bodemprofiel profielkuil 1

Dieper bij de overgang van klei naar zandondergrond is het effect van de ploegvoet (ripper shoe) duidelijk zichtbaar. De ripper shoe is 0,90 m breed en aan de achterzijde 0,40 m hoog waarna de grond rondom de pijp terugvalt. In de profielkuil is duidelijk te zien dat de zandondergrond over precies 0,90 m omhoog is gekomen (oranje pijl). Het zand is naast de pijp teruggevallen waardoor deze 0,30 m hoger dan oorspronkelijk in het profiel is gekomen (rode pijl). Boven op de pijp is de kleigrond aanwezig (groen kader). Tevens is waargenomen dat de pijp niet exact in het midden van de verstoring ligt. Aan de linkerzijde is 0,40 m en aan de rechterzijde is 0,20 m omhoog gekomen zandgrond gemeten. Er is een goede aansluiting van de grond rondom de pijp waargenomen.

Daar waar de leiding precies in de overgang van klei op zand is aangebracht, was de verstoring van de ploegvoet (Ripper Shoe) duidelijk waar te nemen over een breedte van 0,90 m waarbij het zand 0,30 m hoger in het profiel terecht is gekomen. Doordat deze verstoring zich op grotere diepte bevindt en zeer beperkt is zal dit niet leiden tot cultuurtechnische naschade.

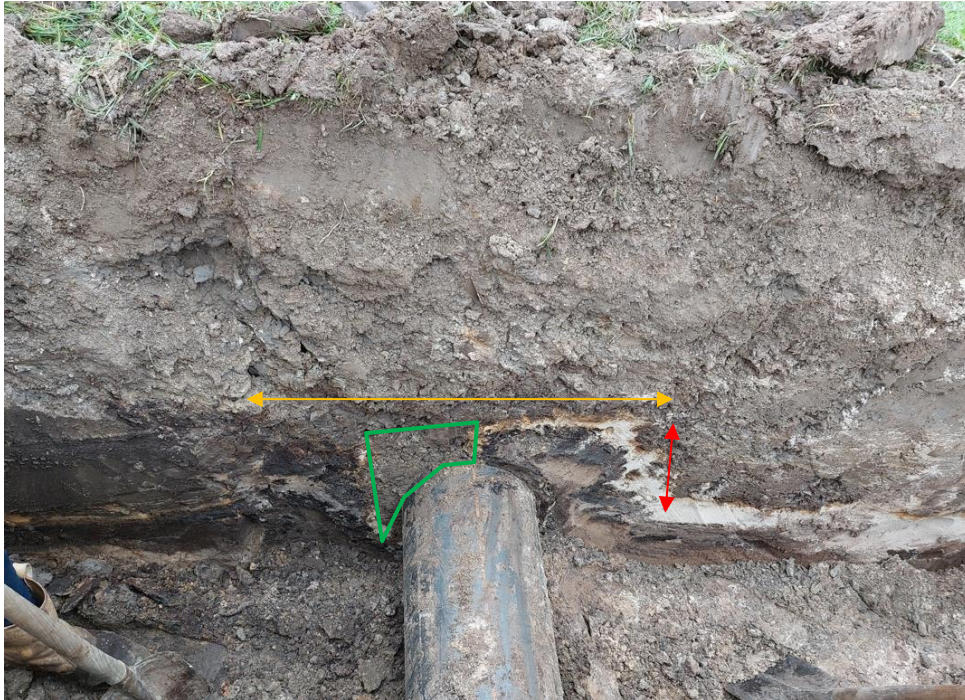
Figuur 6-13: Bodemprofiel profielkuil 2

Ter plaatse van profielkuil 2 is ook de verstoring rondom de pijp opgenomen. Aan de rechterzijde is het effect beter zichtbaar dan aan de linkerkzijde door de aanwezige veen tussenlaag welke hier plaatselijk aanwezig is. Ter plaatse van profielkuil 2 is ook een verstoring van 0,90 m op leidingdiepte opgenomen waarbij de zandgrond (rechterzijde) ca. 0,30 m omhoog is gekomen. In het groene kader is de kleigrond aangegeven welke boven op de pijp is teruggevallen. De verstoring in de kleilaag was ter plaatse van de testlocatie niet duidelijk zichtbaar doordat deze reeds geroerd is en hierdoor de verschillende bodemhorizonten niet duidelijk zichtbaar zijn. Er is een goede aansluiting van de grond rondom de pijp waargenomen.

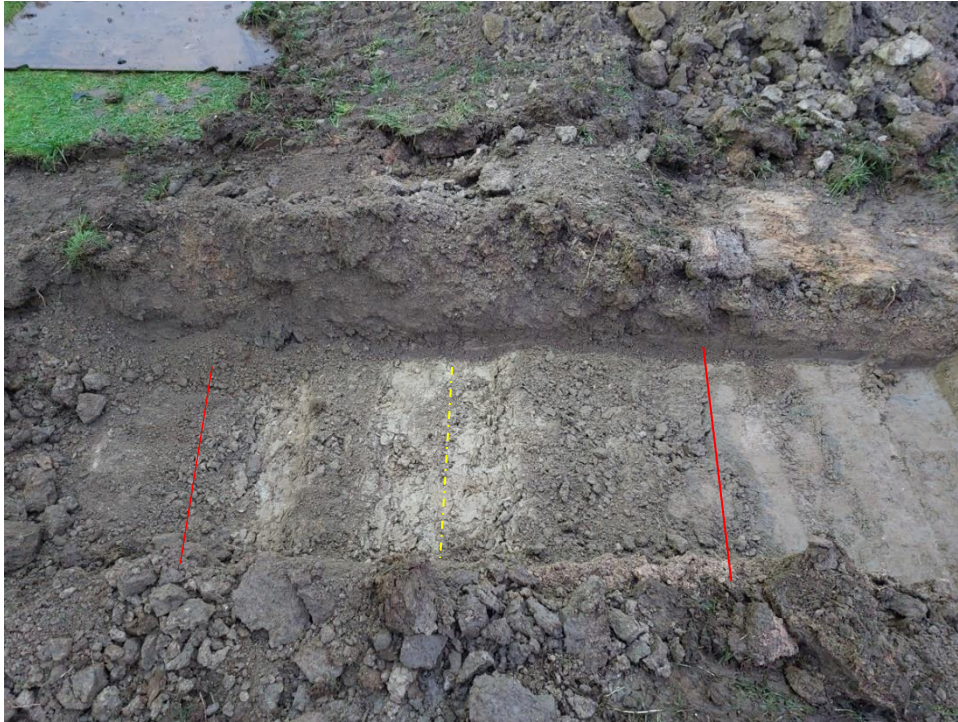
Figuur 6-14: Profielkuil 3 na afzetten humeuze bovengrond

Ter plaatse van profielkuil 3 is ook bij het afzetten van de humeuze bovengrond de verstoring zichtbaar door het omhoog komen van de iets schralere ondergrond. De gele stippenlijn duidt het leidingtracé aan. Tussen de rode lijnen is verstoring van het bodemprofiel waargenomen over een breedte van 1,50 meter.

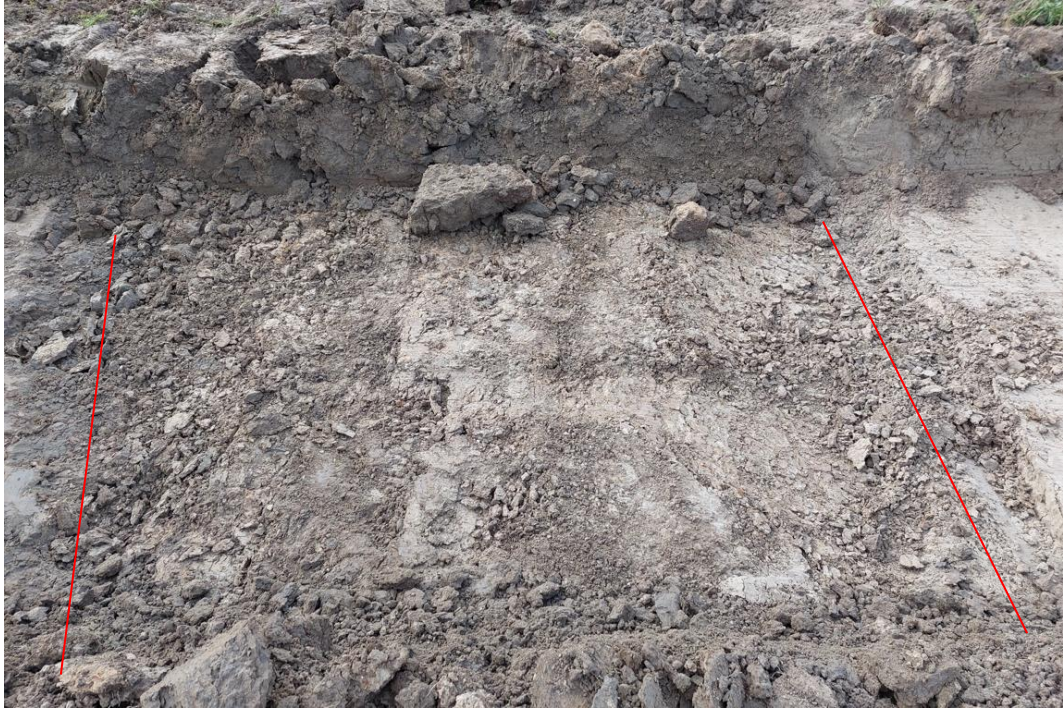
Figuur 6-16: Profielkuil 5 na afzetten humeuze bovengrond

Na het afzetten van de humeuze bovengrond is door het omhoog komen van de ondergrond een bodemverstoring zichtbaar over ca. 1,50 m breed.

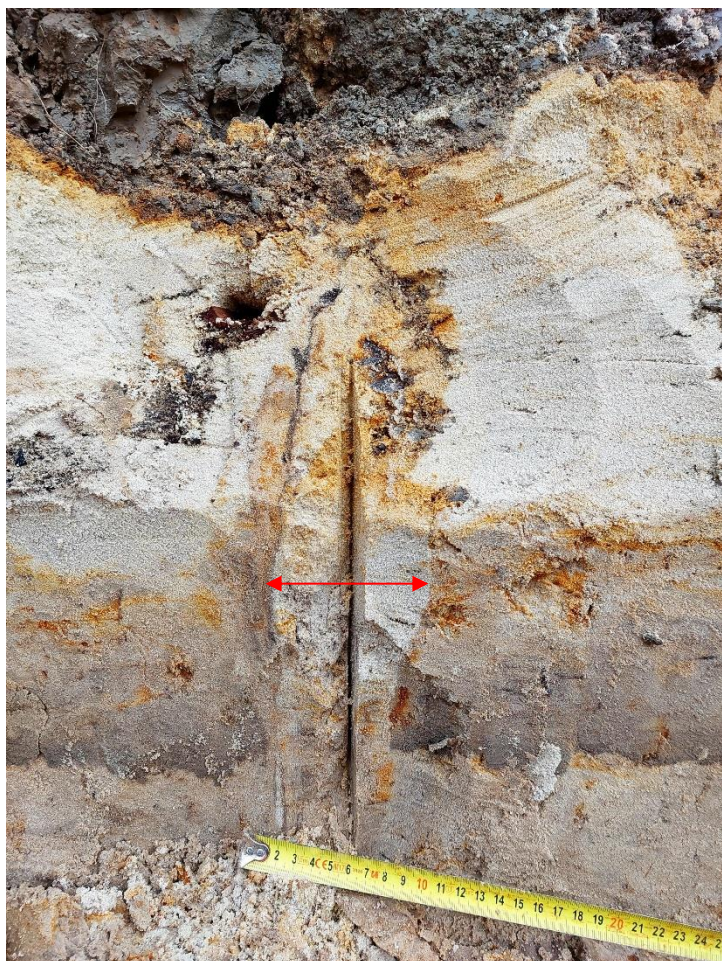
Figuur 6-17: Detail verstoring door zwaard profielkuil 4

Op een diepte van 1,15m -mv is de verstoring die het zwaard van de ploeg heeft veroorzaakt zichtbaar en opgenomen met een breedte van 10 cm (breedte van het zwaard is 12 cm).

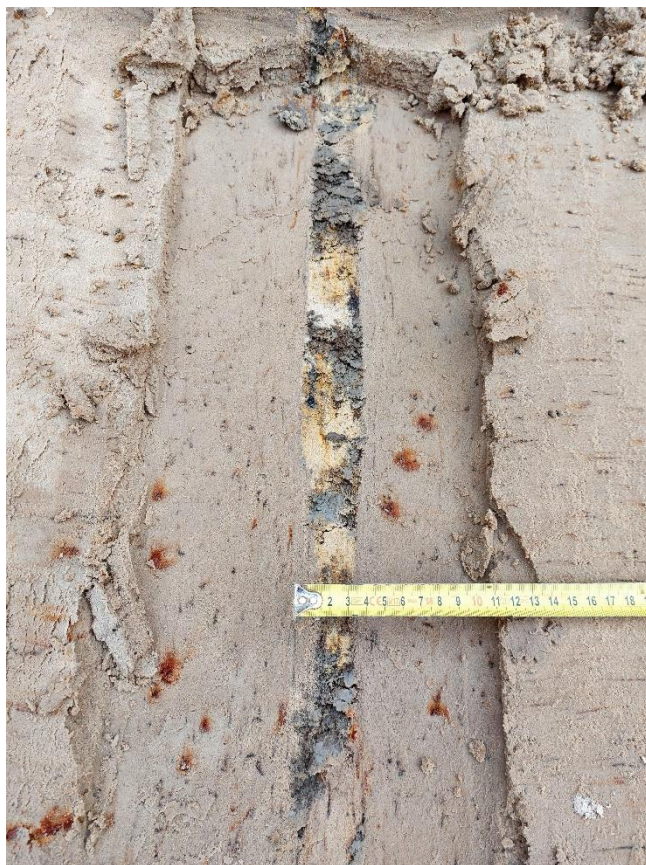
Figuur 6-18: Detail verstoring door zwaard profielkuil 5

Dieper rond grondwater niveau is een verstoring van ca. 5 cm opgenomen waarbij klei en onverzadigd zand voorkomt boven de pijp.

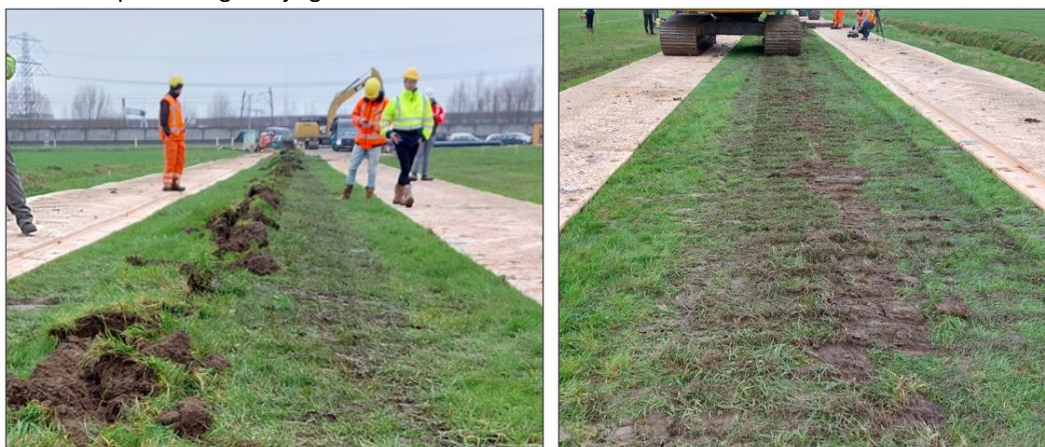
Figuur 7-2: linker foto de opgekomen grond van de 12 inch leiding, rechter foto na aanrupsen overeenkomend met de nul-meting

De 12" leiding is ingeplougd waarbij de ploeg over composiet rijplaten heeft gereden. Tijdens het inploegen van de leiding kwam ter plaatse van het leidingtracé van de 12" leiding, de grond ongeveer 0,12 - 0,15 m omhoog ten opzichte van de nulmeting. De opbolling van de grond heeft over een breedte van ca. 2,3 meter plaatsgevonden. Na het eenmalig aanrupsen (verdichten van de bodem) middels een hydraulische graafmachine op rupsen, is het maaiveld profiel (hoogteligging) echter weer hersteld en komt het nagenoeg geheel overeen met de 0-meting. Na het aanrupsen bleek de schade aan de graszode beperkt.

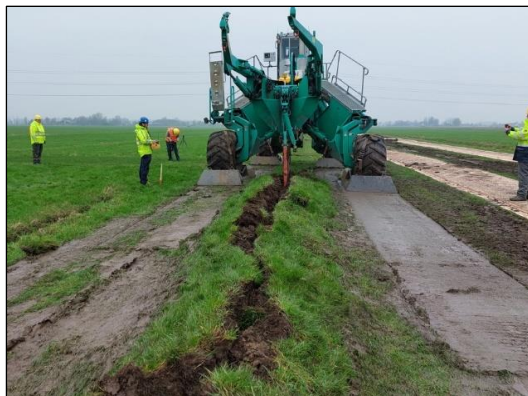
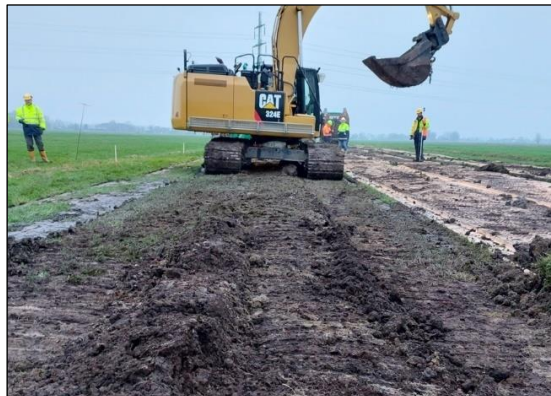
De 24" leiding is ingploegd waarbij de ploeg met zijn wielen op de slee waren bevestigd. Tijdens het inploegen van de leiding kwam, ter plaatse van het leidingtracé van de 24"leiding, de grond ongeveer 0,25 - 0,30 m omhoog ten opzichte van de nulmeting. De opbolling van de grond heeft over een breedte van ca. 2,5 meter plaatsgevonden. Na het eenmalig aanrupsen middels een hydraulische graafmachine op rupsen, is het maaiveld profiel (hoogteligging) echter weer hersteld en komt het nagenoeg overeen met de 0-meting. Na het aanrupsen van het tracé was de schade aan de graszode groot waardoor herstelwerkzaamheden noodzakelijk zijn.

Figuur 7-4 Ligging maaiveld na inploegen en na aanrupsen, 24" leiding

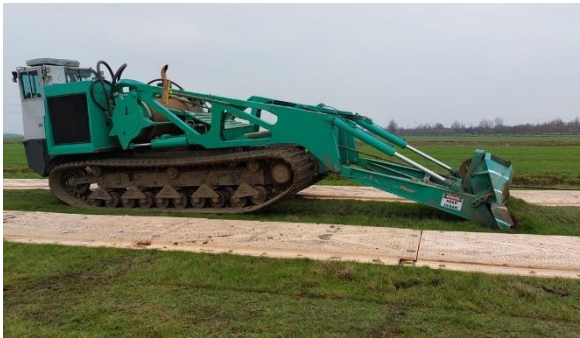
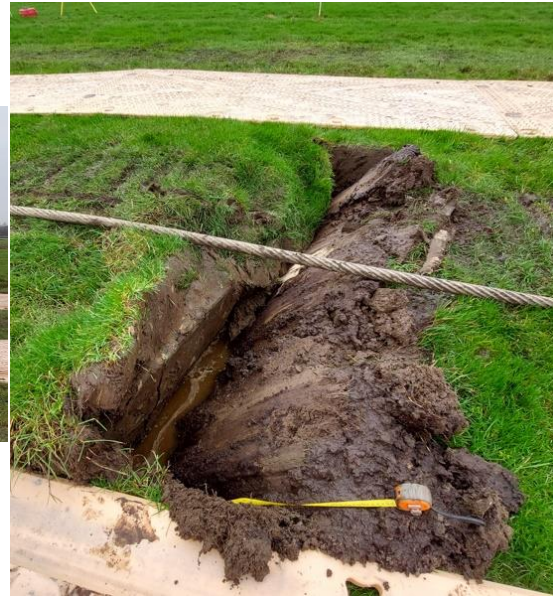
Om de 12"leiding op een diepte van 1,70-1,80 m -mv in te ploegen heeft het liervoertuig het blad ca. 1,30 m -mv diep aangebracht in de grond. Er kon voldoende trekkracht worden geleverd op de ploeg voort te bewegen, waarbij het voertuig volledig op zijn positie bleef staan. Bij het verwijderen van het blad is de schade dan ook beperkt gebleven. Zie figuur 7-5.

Figuur 7-5: Liervoertuig bij intrekken 12 inch leiding

Het liervoertuig heeft bij het inploegen van de 12" leiding beperkte schade teweeg gebracht. Echter bij het inploegen van de 24" leiding is de schade veroorzaakt door de vastgelopen ploeg en was de schade groot door de benodigde extra trekkracht van de lier(en). De ploeg kwam door obstakels in de ondergrond tijdens het inploegen vast te zitten en er was extra trekkracht nodig om het intrekken opnieuw op gang te brengen. De grondslag kent echter een zeer beperkte draagkracht in de eerste 0,40 m, waaronder slap en zeer slap veen voorkomt. Een tweede liervoertuig is ingezet om meer trekkracht te genereren, waarbij diepe en grote gaten zijn ontstaan.

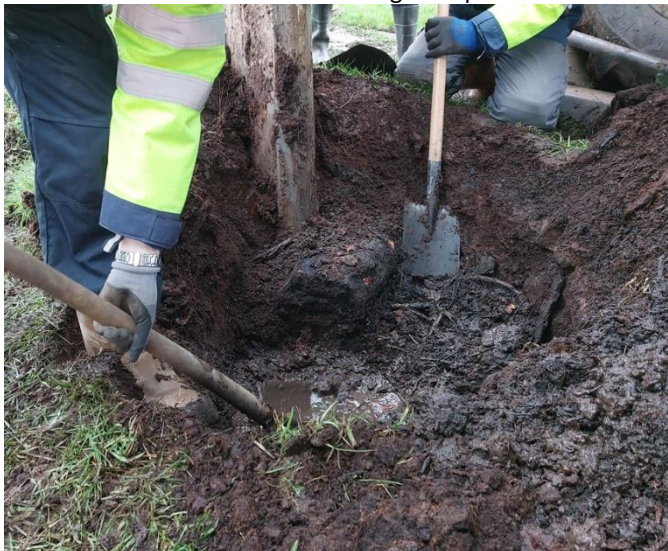
Figuur 7-6: Vastlopen van de ploeg op een onverteerde boomstam

Bij het intrekken van de 24"leiding op een diepte van 1,70-1,80 m -mv verliep de test anders dan gepland. De ploeg liep vast op onverteerde houtresten en een boomstronk van een behoorlijke diameter. Het tracé bleek later een gedempte sloot te kruisen.

Door het vastlopen van de ploeg was extra trekkkracht nodig om de ploeg voort te bewegen. Een tweede liervoertuig (wielvoertuig) is ingezet om het inploegen van de leiding voort te zetten, zie figuur 7-7. Dit heeft niet alleen de nodige extra inspanning gevegd, maar heeft ook de nodige extra impact op de grond gehad, waardoor meer en grotere gaten zijn ontstaan.

De lokale verstoring aan het bodemprofiel is toegebracht door de liervoertuigen die vanwege een ondergrondse obstakel veel trekkracht moesten leveren. Het dieper aanbrengen van het blad dat voor tegendruk moet zorgen leidt in deze grondslag niet tot meer tegendruk omdat er slap en zeer slap veen aanwezig is. Doordat de tegendruk in de eerste 0,50 meter gegenereerd moet worden zou een breder schot of 2 liervoertuigen (op rups) een betere optie zijn om schade te beperken.

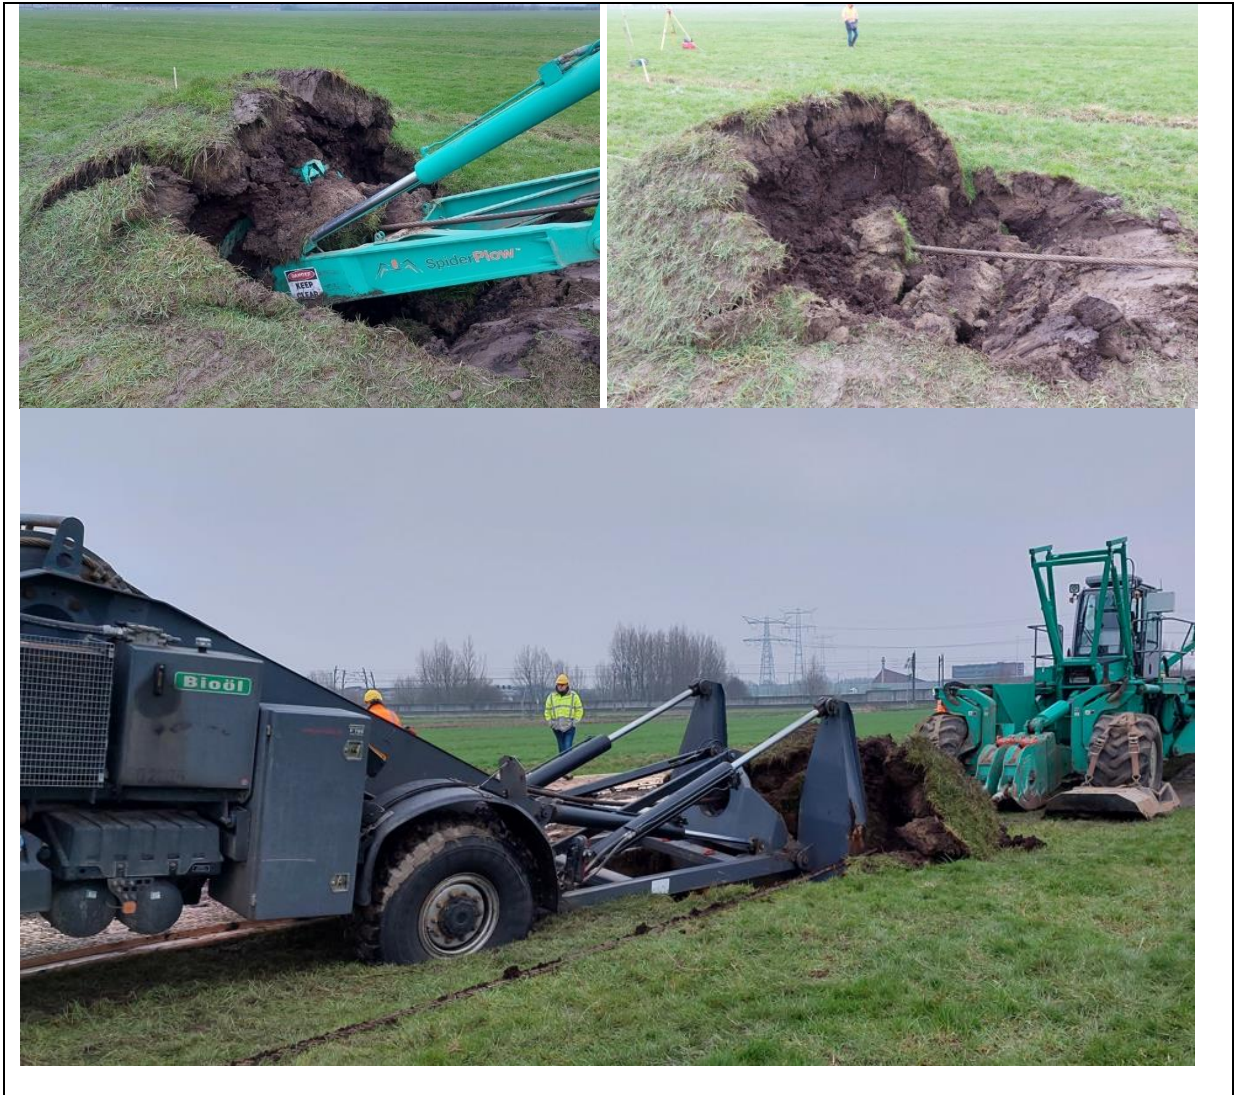
Figuur 7-7: Impact liervoertuigen 24 inch leiding

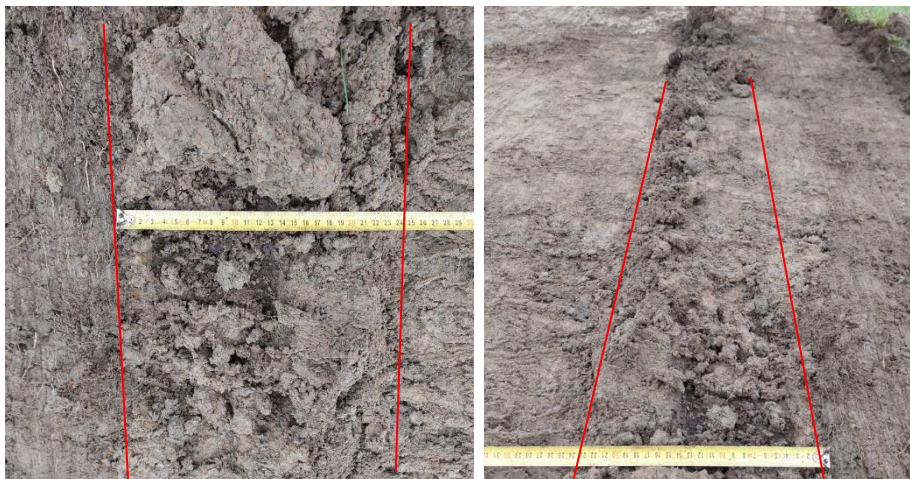
Figuur 7-8: Profielkuil 12" na afzetten humeuze bovengrond

Bij het afzetten van de humeuze teelaarde is een verstoring van de ploeg zichtbaar over een breedte van 25 cm in de onderliggende matig zware kleilaag.

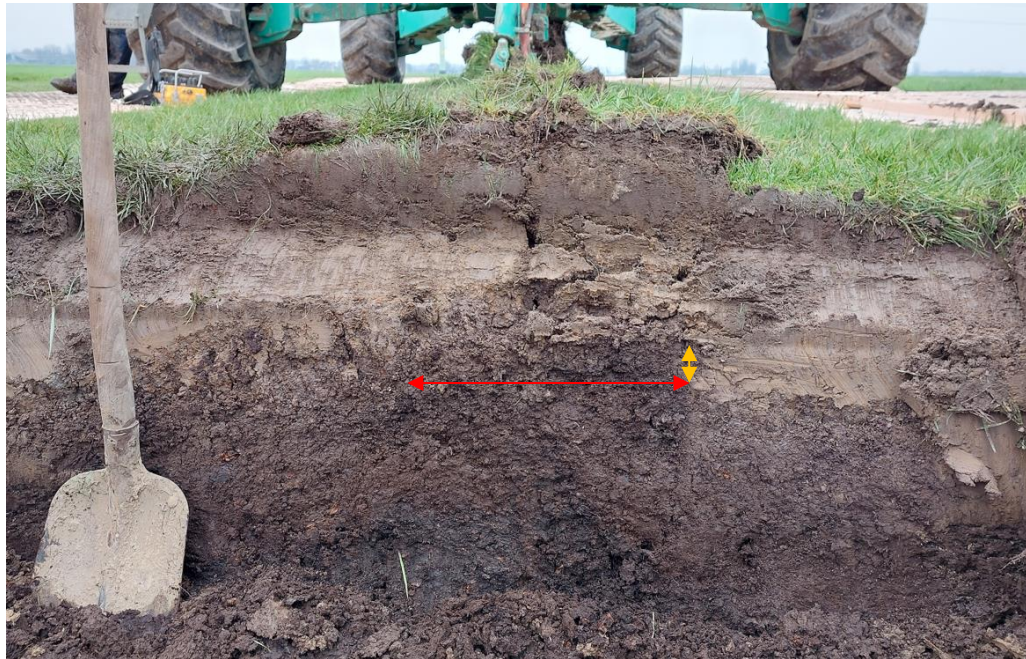
Figuur 7-9: Bodemprofiel tot 0,70 m -mv profielkuil 12"

Onder de matige zware klei komt half veraard veen voor. Ter hoogte van de overgang is in rood een verstoring zichtbaar over een breedte van ca 45 cm (rode lijn). Het hoogteverschil wat opgemeten is (oranje lijn) bedraagt 7 cm. In het half veraard veen wat op een diepte van 0,60-0,70 m -mv overgaat in onveraard veen, is nagenoeg geen verstoring door de ploeg waar te nemen.

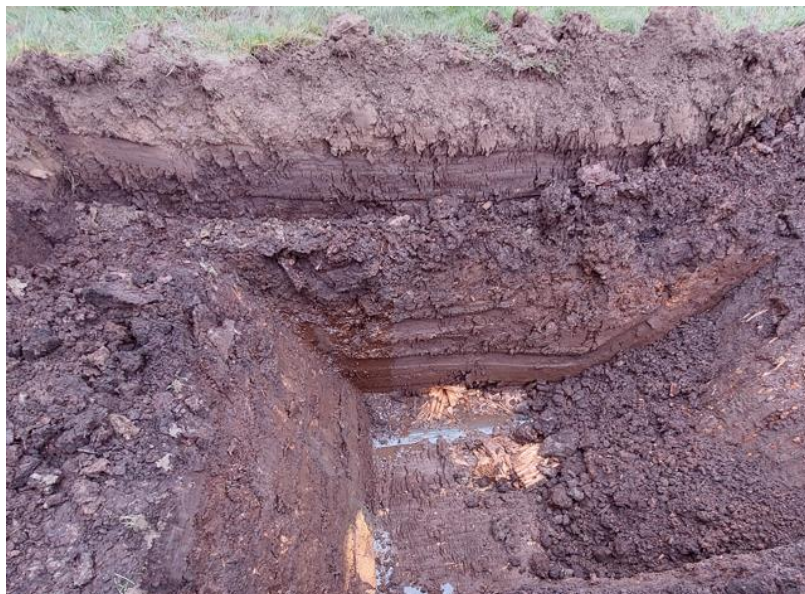
Figuur 7-10: Bodemprofiel profielkuil 12"

Bovenstaand is de profielkuil gegraven tot leidingniveau. De bovenkant van de leiding is in bovenstaande afbeelding zichtbaar. Hierbij is waargenomen dat er een goede aansluiting van de grond rondom de pijp is.

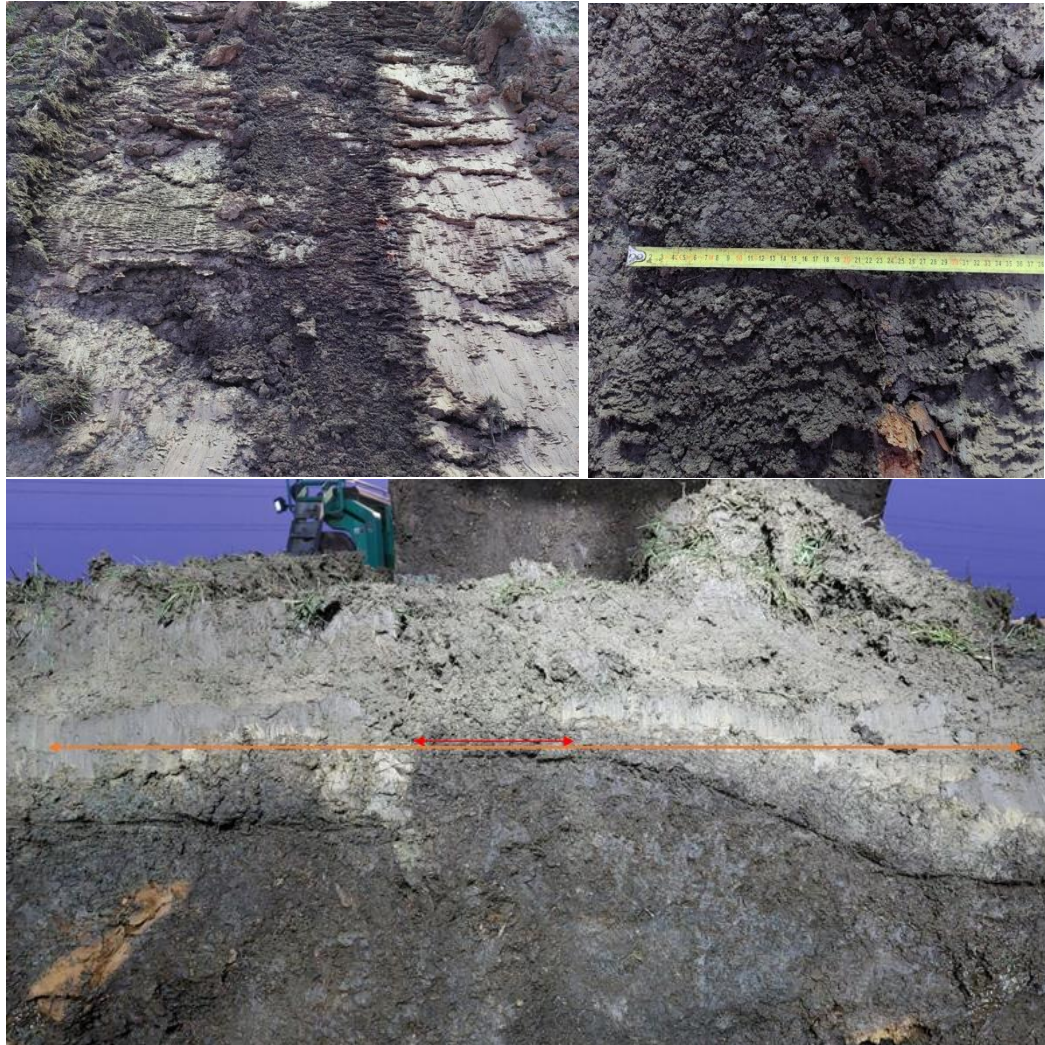
De 24" leiding is met een dekking van 1,70 á 1,80 m onder maaiveld aangebracht.

Figuur 7-11- Profielkuil 24"

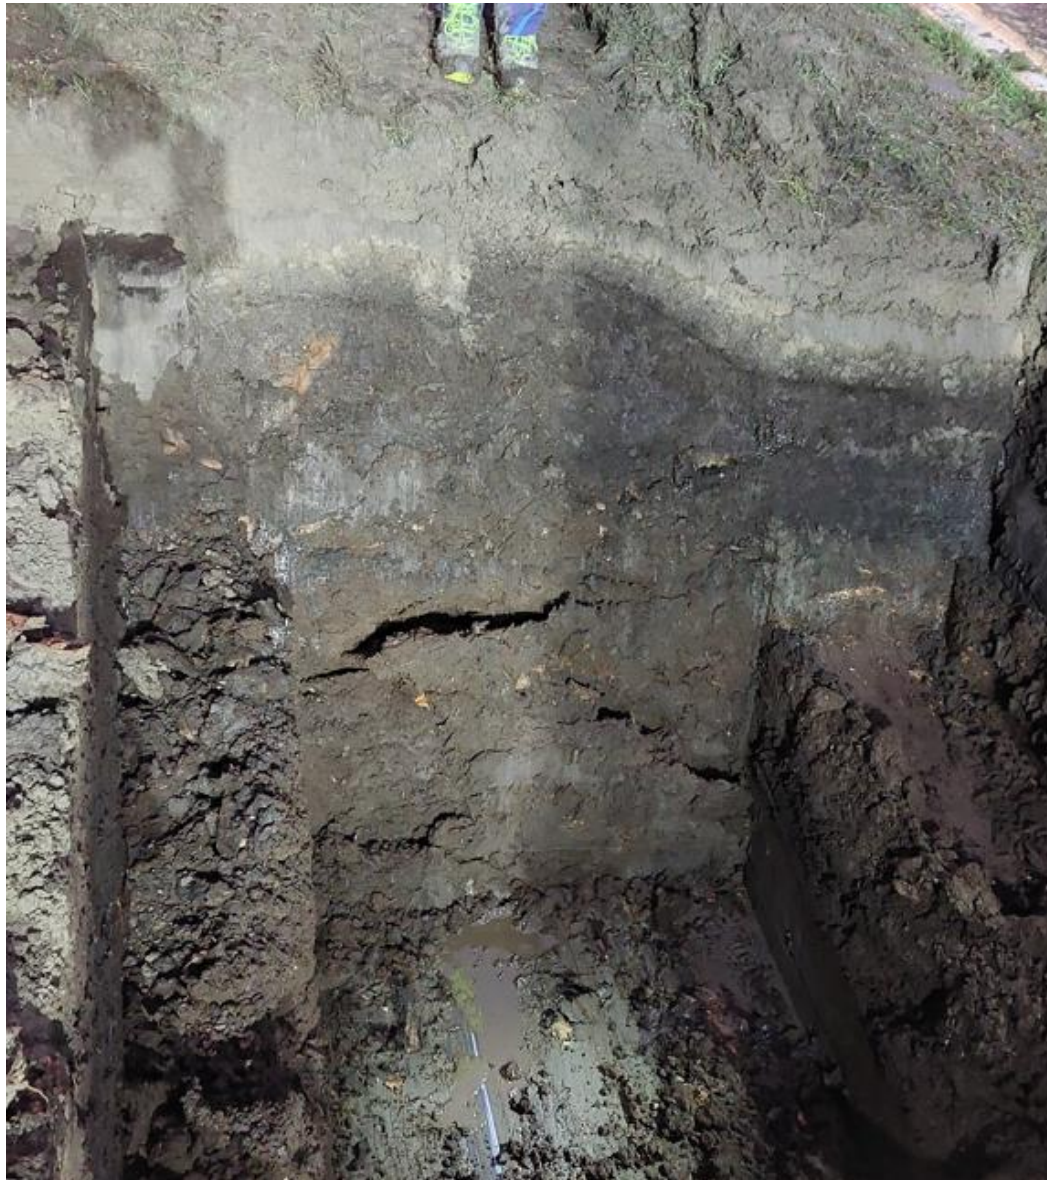
In bovenstaande afbeelding wordt het geploegde tracé met de gele stippenlijn aangegeven. Te zien is dat het half veraarde veen (kleig veen) over een breedte van ca. 0,60 m omhoog is genomen (rode lijn). De hoogte bedraagt aan de linkerzijde ca. 0,10 -0,15 m.

Figuur 7-13: Bodemprofiel profielkuil 24"

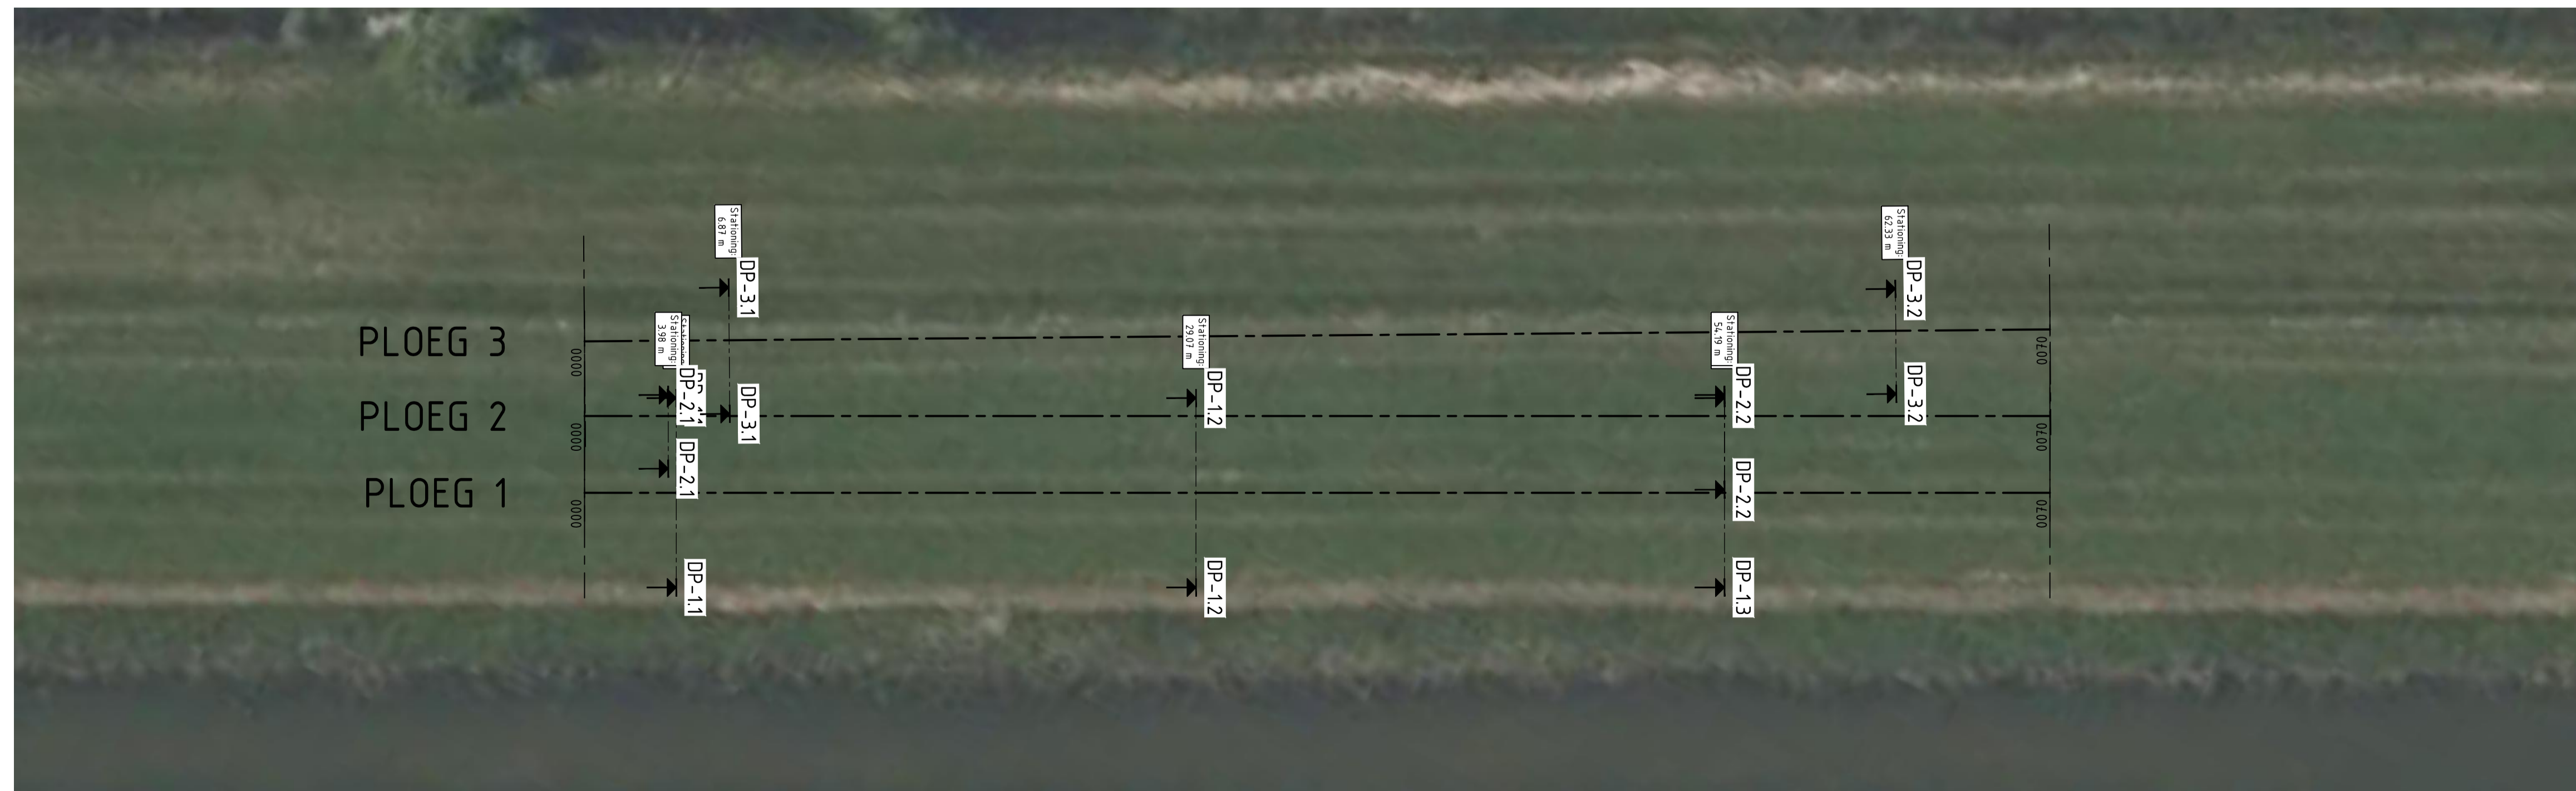
Dwarsdoorsnede: DP-3.2

HORIZONTALE AFSTAND (m)	-1.09	-1.11	0.00	0.47	1.27	2.23	3.00
MAAIVELDNIVEAU IN N.A.P. (m)	-2.98	-2.96	-2.91	-2.89	-2.96	-3.04

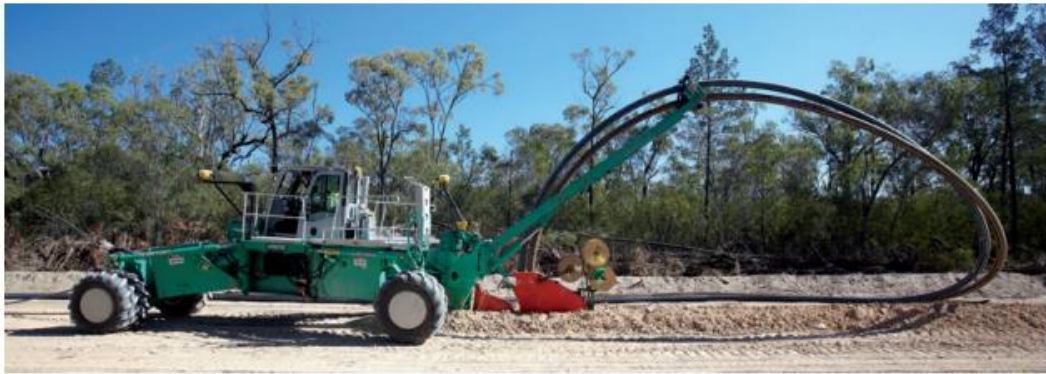
TECHNICAL CHARACTERISTICS FSP 280

Engine Power	235 hp / 175 kW
Cylinders	6
Emissions class	acc. national regulations
Wheel drive	4 x 4 hydrostatic
Hydraulic steering	4-wheel
Front tyres	750/55-26.5 20 PR
Rear tyres	750/55-26.5 20 PR
Length	13.447 mm
Min. width	2.980 mm
Max. width	6.500 mm
Min. height	3.540/3.800 mm
Weight (standard equipment)	28.000 kg
Laying capacity	up to 1.500 m/h
Laying depth continuous	up to 2.500 mm
Wading depth (at a laying depth of 1.5 m)	up to 1.9m
Ploughable turning radius	4.000 mm
Drum holder ø-max	2.800 mm (3.800 mm*)
Max. width	1.800 mm (2.500 mm*)
Max. weight	6.000 kg

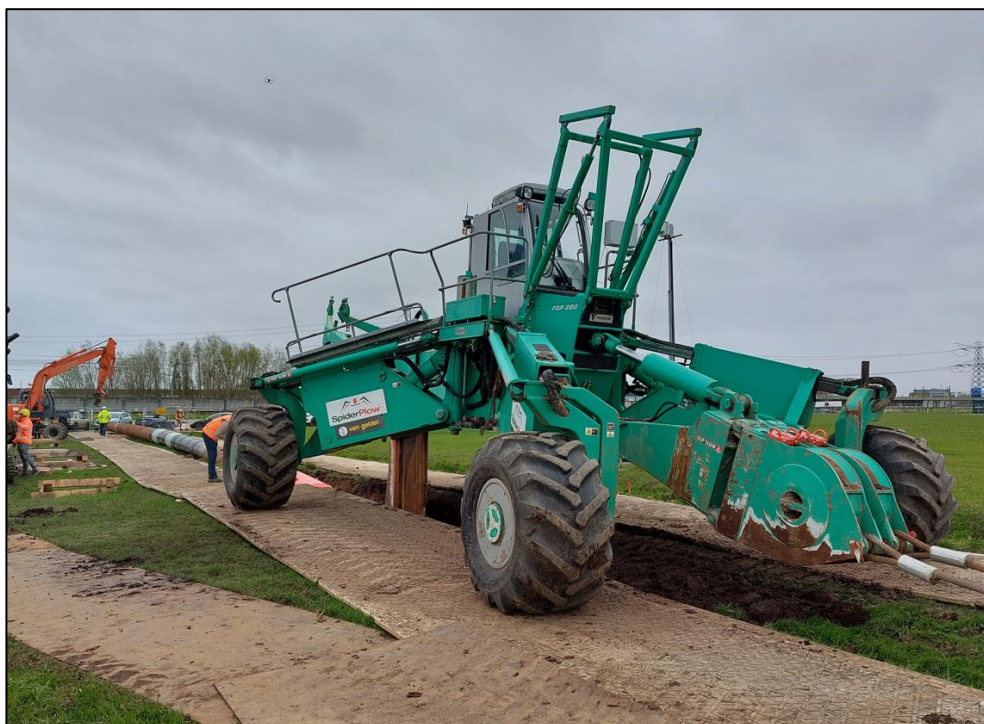
Figuur 3-1: De ploeg Inploegen grote diameter Leidingen.

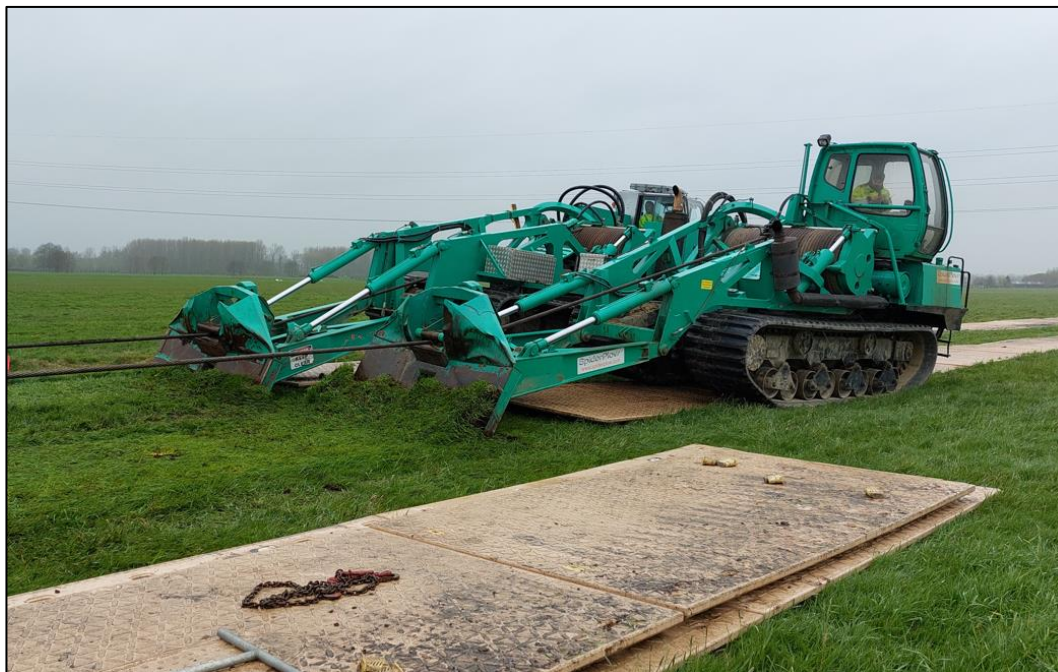
Figuur 3-2: Twee rupsvoertuigen met lier. Door het oprollen van de staalkabels trekt deze de ploeg naar zich toe.

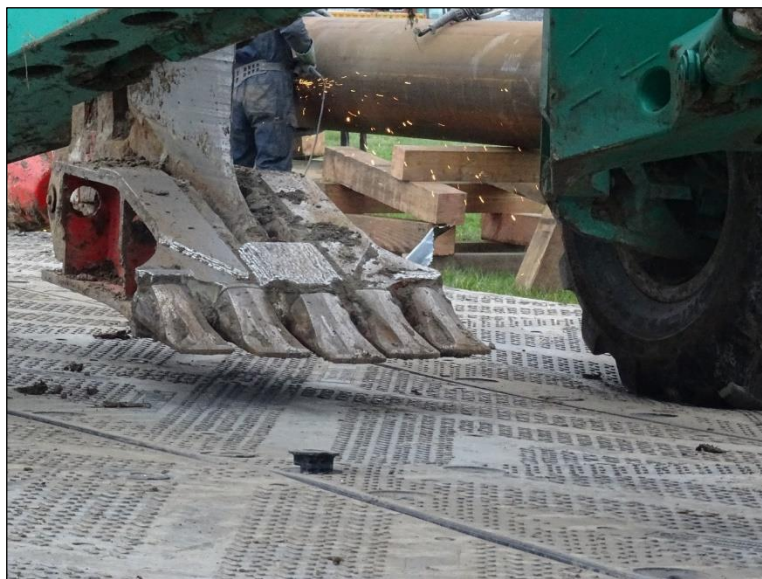
Figuur 3-3: Detail opname ripper shoe, tevens is onderste deel zwaard te zien (bron: Deltares, Inploegen grote diameter Leidingen).

De trekkop is vastgemaakt aan een zogenaamd zwaard, waarmee de grond (verticaal) wordt losgesneden. Dit zwaard is voorzien van een ‘ripper shoe’ (zie Figuur 3-5), die de grond horizontaal doorsnijdt. Vervolgens kan de leiding in de grond worden getrokken. Daarbij wordt de leiding onder een opgegeven helling in de grond getrokken totdat het aanlegniveau is bereikt. Vervolgens wordt de leiding horizontaal verder getrokken.

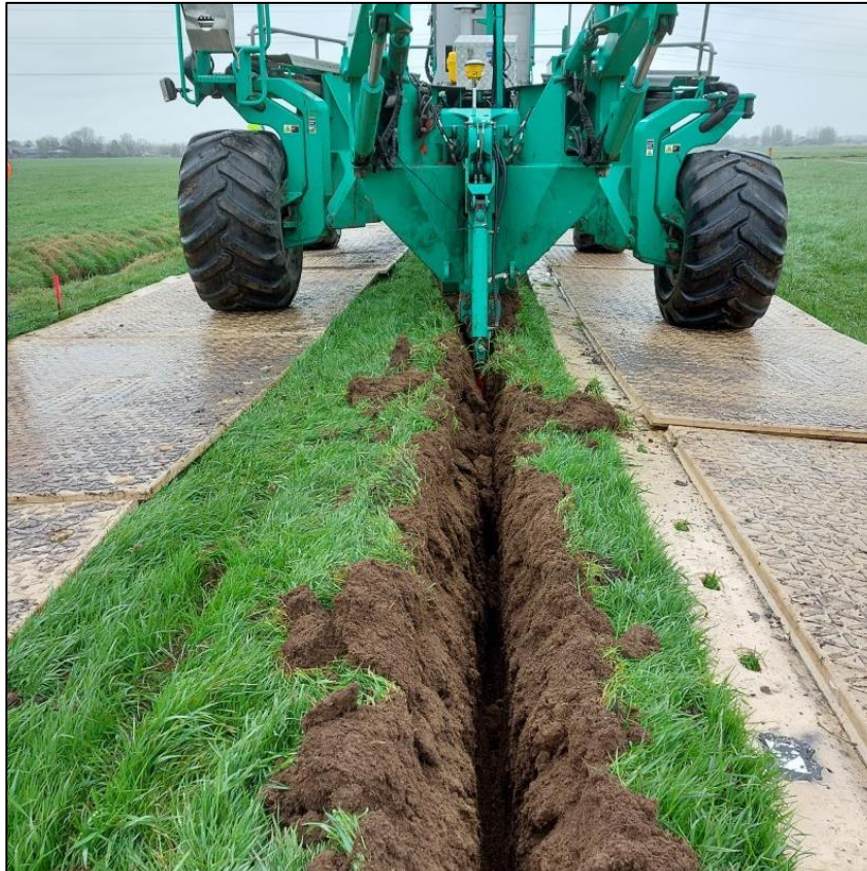
Figuur 3-4: Grondvervorming rond zwaard.

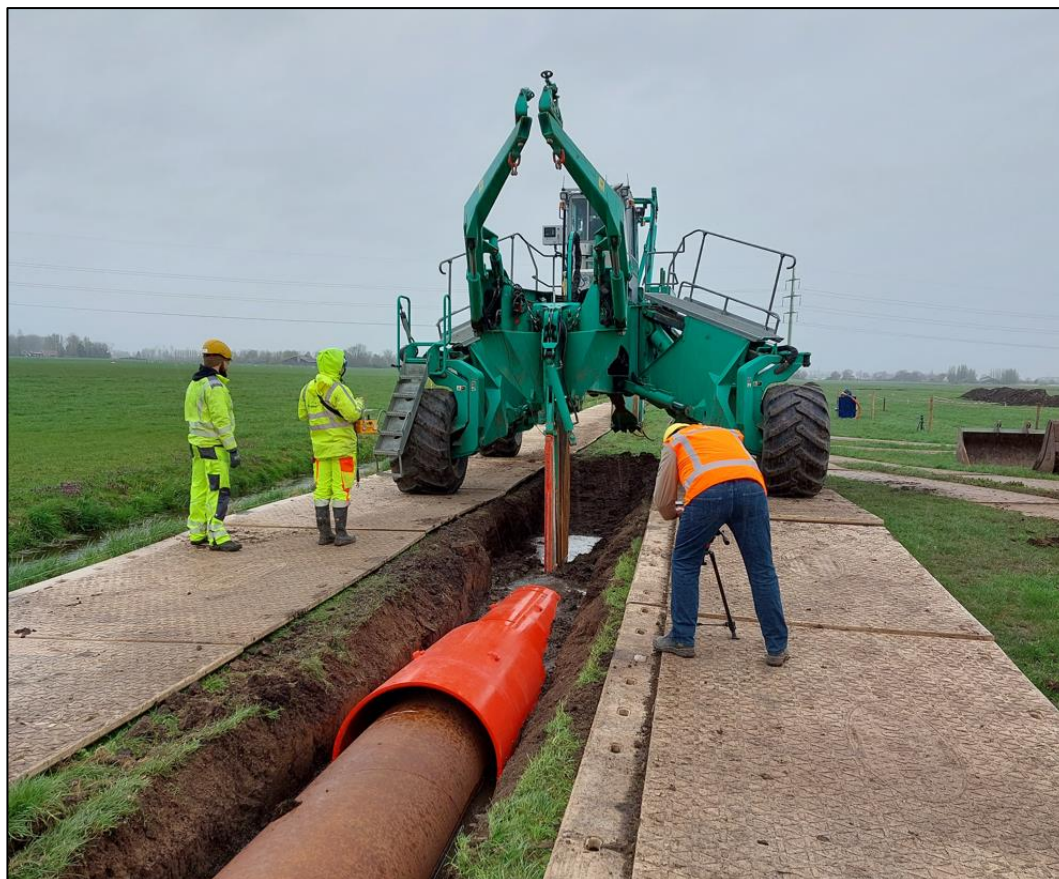
Figuur 3-5: Detail opname 16" torpedo met 28" leiding.

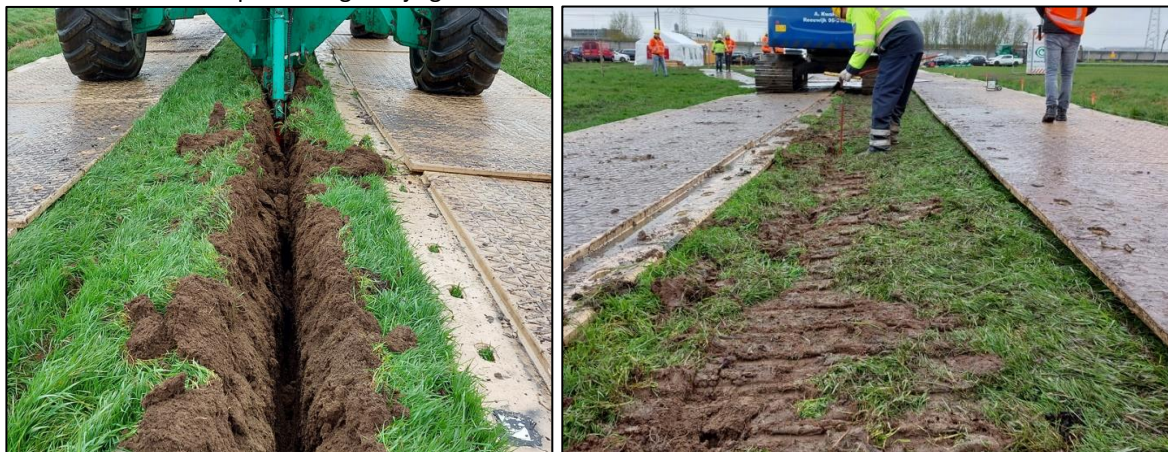
Figuur 5-1: linker foto de opgekomen grond van de 28 inch leiding, rechter foto na aanrupsen overeenkomend met de nul-meting

De 28" VPS leiding is ingeploegd waarbij de ploeg over composiet rijplaten heeft gereden. Tijdens het inploegen van de leiding kwam ter plaatse van het leidingtracé de grond ongeveer 0,10 – 0,20 m omhoog ten opzichte van de nulmeting. De breedte van bovenzijde ploegsleuf bedroeg 0,45 m. De opbolling van de grond heeft over een breedte van ca. 1,5 meter plaatsgevonden. In vergelijking met de in januari uitgevoerde proef waarbij een 24" leiding is ingeploegd is deze opbolling beperkt gebleven. Bij het inploegen van de 24" leiding in januari is een opbolling gemeten over een breedte van 2,5 meter welke 0,25 -0,30 m omhoog is gekomen. Reden hiervoor is zeer waarschijnlijk dat de spoorbreedte bij de 24" veel breder was waarbij de wielen tevens op de slee waren bevestigd. Bij het inploegen van de 28" reed de ploeg over lichtgewicht composiet rijplaten die op een beperkte afstand van elkaar waren uitgelegd zodat de spoorbreedte veel smaller was. De afstand tussen de platen bedroeg ca. 1,5 meter. Het gewicht van de ploeg op de rijplaten heeft Naar alle waarschijnlijkheid het omhoog komen van de grond beperkt.

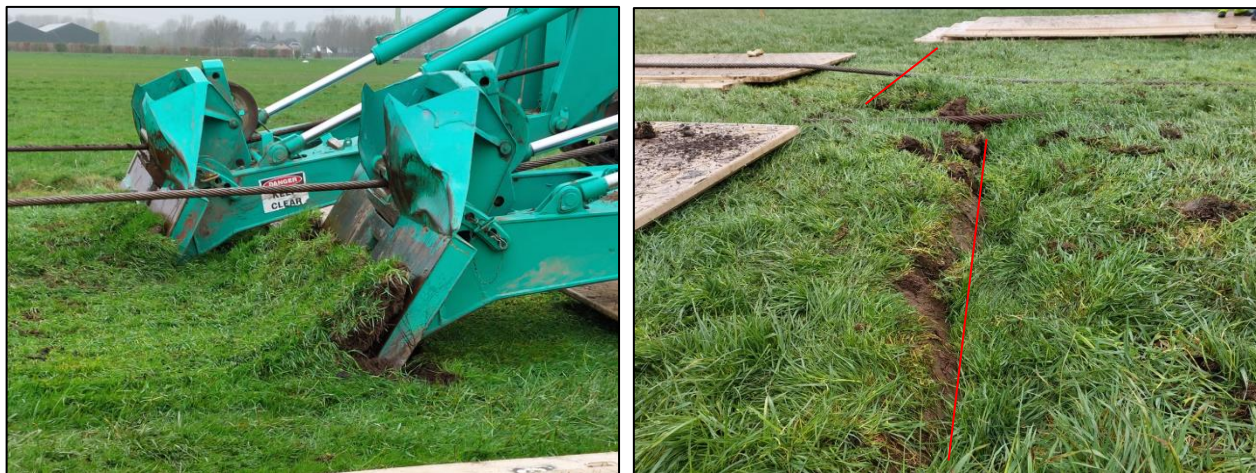
Figuur 5-3: Liervoertuigen bij intrekken 28 inch leiding

In het eerdere onderzoek (inploegen 12" en 24" leiding) is gebleken dat wanneer gebruik wordt gemaakt van één liervoertuig deze niet altijd voldoende tegendruk heeft in deze slappe veengronden om de ploeg tijdens het intrekken voort te bewegen. Hierdoor wordt het liervoertuig achteruit getrokken waardoor grote kuilen en gaten in de bodem ontstaan. Om voor het inploegen van de 28" leiding voldoende tegendruk te bewerkstelligen is gebruik gemaakt van twee liervoertuigen. Deze brachten het blad ca. 1,00 m diep in de grond. Door het gebruik van twee liervoertuigen kon voldoende trekkracht worden geleverd om de ploeg voort te bewegen, waarbij de liervoertuigen stabiel op hun posities zijn blijven staan. Dit laatste is belangrijk om de bodem voldoende weerstand te laten bieden en om te voorkomen dat schade aan de bodem ontstaat. In deze grondslag zal de weerstand in de eerste 0,5 m (klei) van het bodemprofiel moeten worden gezocht omdat dieper slap veen voorkomt wat weinig weerstand zal genereren, zie hiervoor ook figuur 4-3. Hierdoor dient meer weerstand in de breedte te worden gezocht door bijvoorbeeld gebruik te maken van twee liervoertuigen. Tijdens het omhoog trekken van de bladen uit de grond reden de liervoertuigen iets vooruit. Hierdoor viel de grond goed terug in het oorspronkelijke bodemprofiel. De schade bleef hierdoor dan ook zeer beperkt, zie figuur 5-3.

Bij het inploegen van de 28" VPS leiding is gebruik gemaakt van twee liervoertuigen. Bij het inploegen van de 24" leiding in januari is geconstateerd dat het liervoertuig door het realiseren van te weinig tegendruk vanuit het bodemprofiel, grote gaten zijn ontstaan met als gevolg extra schade en herstelwerkzaamheden. Bij het toepassen van 2 liervoertuigen is gebleken dat de 28" VPS leiding met nagenoeg geen effect op de bodem en weinig schade en herstel kon worden ingeploegd. Bij soortgelijke zeer slechtdraagkrachtige gronden is het belangrijk om de tegendruk vanuit het bodemprofiel te zoeken in de breedte en niet in de diepte doordat deze in de eerste 0,5 meter van het bodemprofiel moet worden geleverd. Bij het inploegen van leidingen in soortgelijke grondslag moet dus worden gedacht aan een liervoertuig met extra breed blad of zoals bij de proef is gedaan door het toepassen van twee liervoertuigen.
