Sleufloze aanleg van leidingen door middel van inploegen

Meetresultaten testen in Biddinghuizen en Sliedrecht

Auteur(s)
Piet Meijers

Opdrachtgever	N.V. Nederlandse Gasunie
Contactpersoon	de heer K. Hoiting
Trefwoorden	Ondergrondse leidingen, aanleg, inploegen, metingen

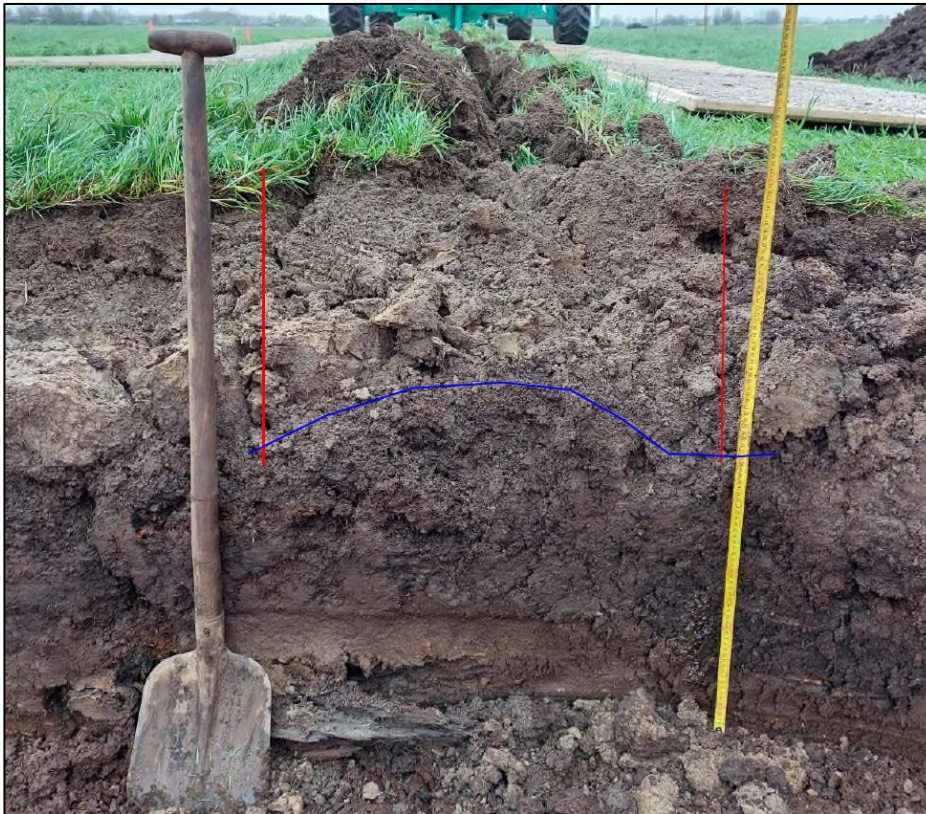
Na het graven van een profielkuil is gebleken dat op een diepte van ca. 0,40 m -mv een verstoring zichtbaar is over een breedte van 0,60 m (blauwe lijn). Op de grens van de matige zware klei en het half veraarde veen is een opbolling zichtbaar van 0,12 m (blauwe lijn). In het half veraard veen wat op een diepte van 0,60-0,70 m -mv overgaat in onveraard veen, is nagenoeg geen verstoring door de ploeg waar te nemen.

Figuur 5-4: Profielkuil – bodemprofiel tot 1,00 m -mv

In vergelijking met de in januari uitgevoerde proef is een verstoring op het grensvlak van matig zware klei naar half veraard veen opgenomen van 0,60 meter breed met een opbolling van 0,10-0,15 voor de 24"leiding. Voor de 12"leiding was dit over een breedte van 0,45 meter een opbolling van 0,07 meter.

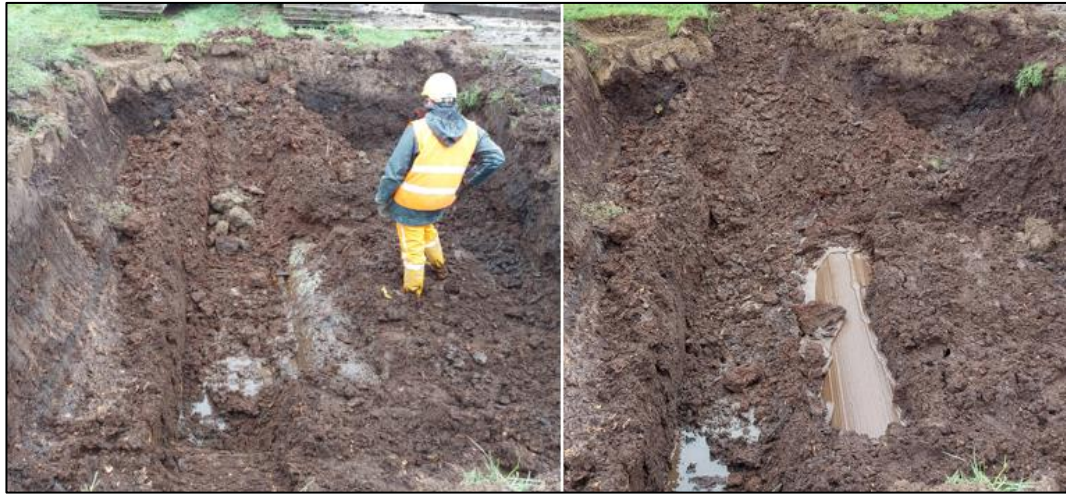
In onderstaand figuur 5-5 is de profielkuil doorgezet tot leidingniveau. De bovenkant van de leiding is in bovenstaande afbeelding zichtbaar. Hierbij is waargenomen dat er een goede aansluiting van de grond rondom de leiding is.

Figuur 5-5: Profielkuil tot leidingniveau om aansluiting leiding te beschouwen

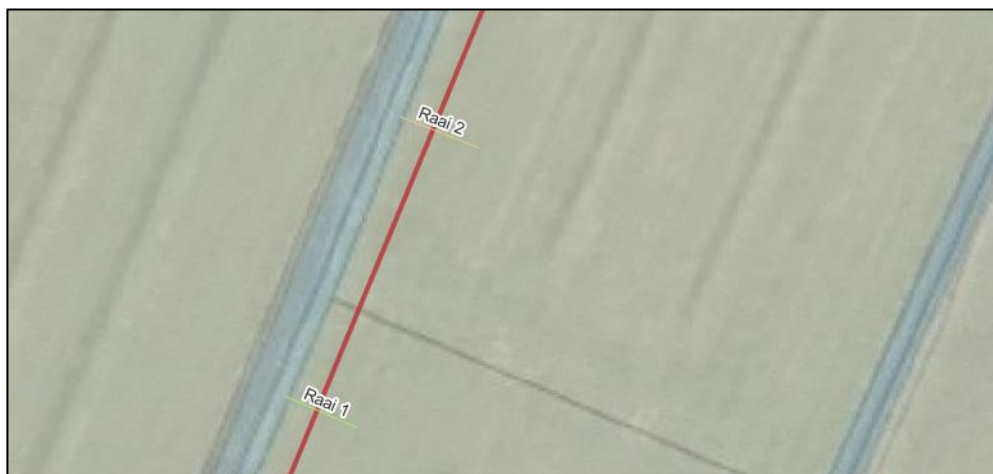
Figuur 5-6: Gemiddelde waardes handsonderingen raai 1 en 2

Onderstaand worden gegevens van het handsonderen gepresenteerd. In de linker grafiek wordt het verschil van onder de rijplatenbaan versus een 0-meting gepresenteerd en in de rechter grafiek de gemiddelde waarden van 0-meting, sleuf en 0,70 m naast sleuf.

Iedere handsondering is ter plekke 3 keer herhaald (3 penetraties). Van de 3 metingen is een gemiddelde genomen. De resultaten zijn in bijlage 2 gepresenteerd. De handsonderingen hebben hetzelfde nummer als de nabijgelegen boringen.

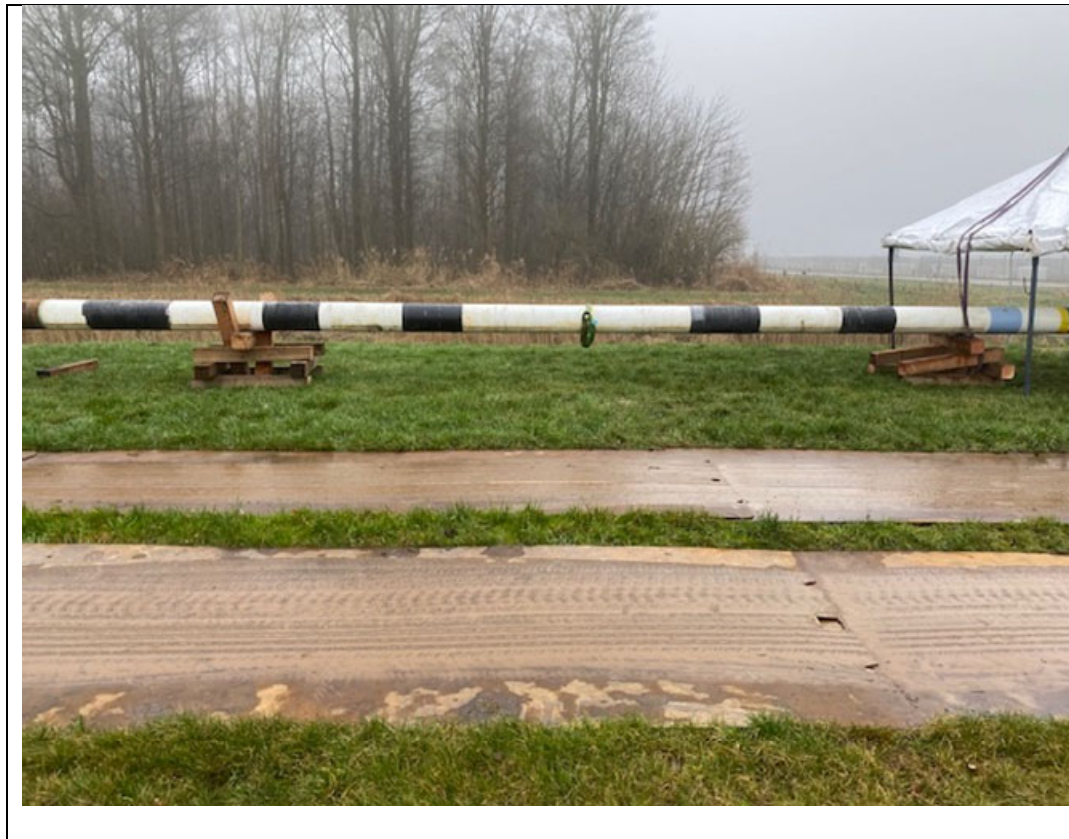
Voor de proef met de **PP beklede leiding** (12") zijn zes varianten aangebracht. Hiervoor is op de pijp op zes plaatsen de PP coating over een lengte van ca. 40 cm verwijderd d.m.v. **inductie** verwarming. Daarna zijn zes ondergenoemde varianten door een Gasunie toegelaten coating bedrijf en volgens Gasunie specificatie GTS CSW55-N2 versie 7. aangebracht.

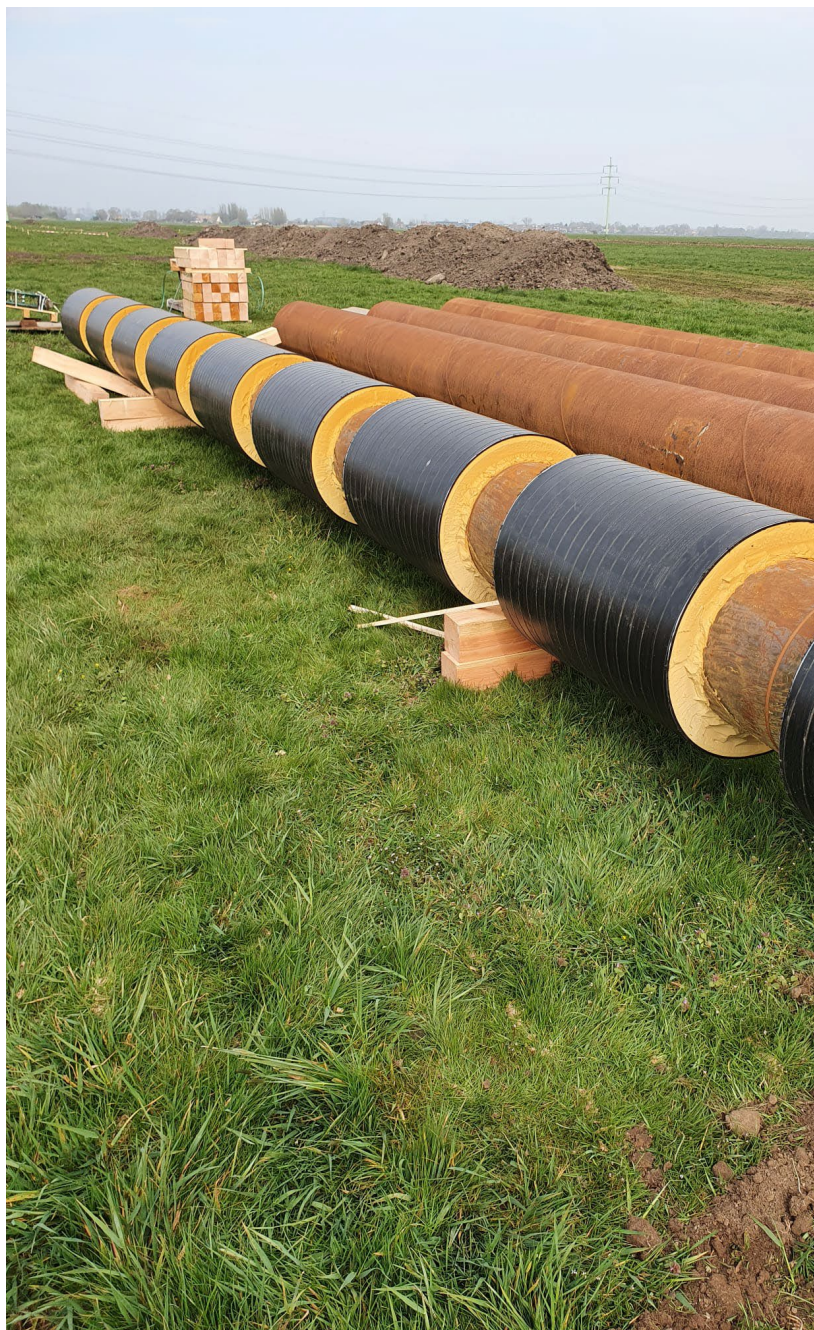
Geprepareerde VPS buis om veldlassen te kunnen aanbrengen.
