Onderzoek naar doorlatendheid groene infiltratiesystemen in Eindhoven

Geschreven door:
Jip Gravenberch

Titel	Onderzoek naar doorlatendheid groene infiltratiesystemen in Eindhoven
Opdrachtgever	Gemeente Eindhoven
Auteurs	Jip Gravenberch, Floris Boogaard
Medewerking	Luuk Postmes, Niels Kreb, Shahryar Ershad Sarabi
Datum metingen	31 mei 2021

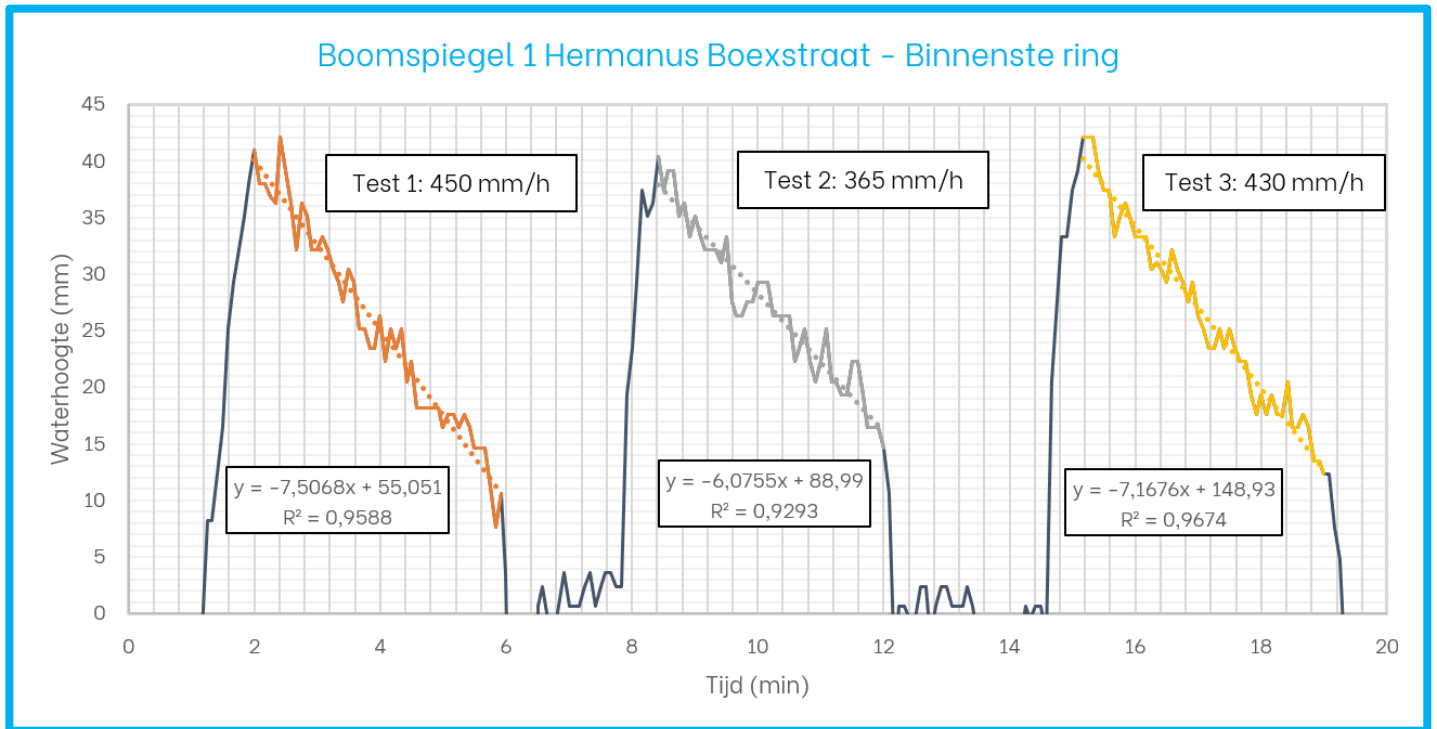
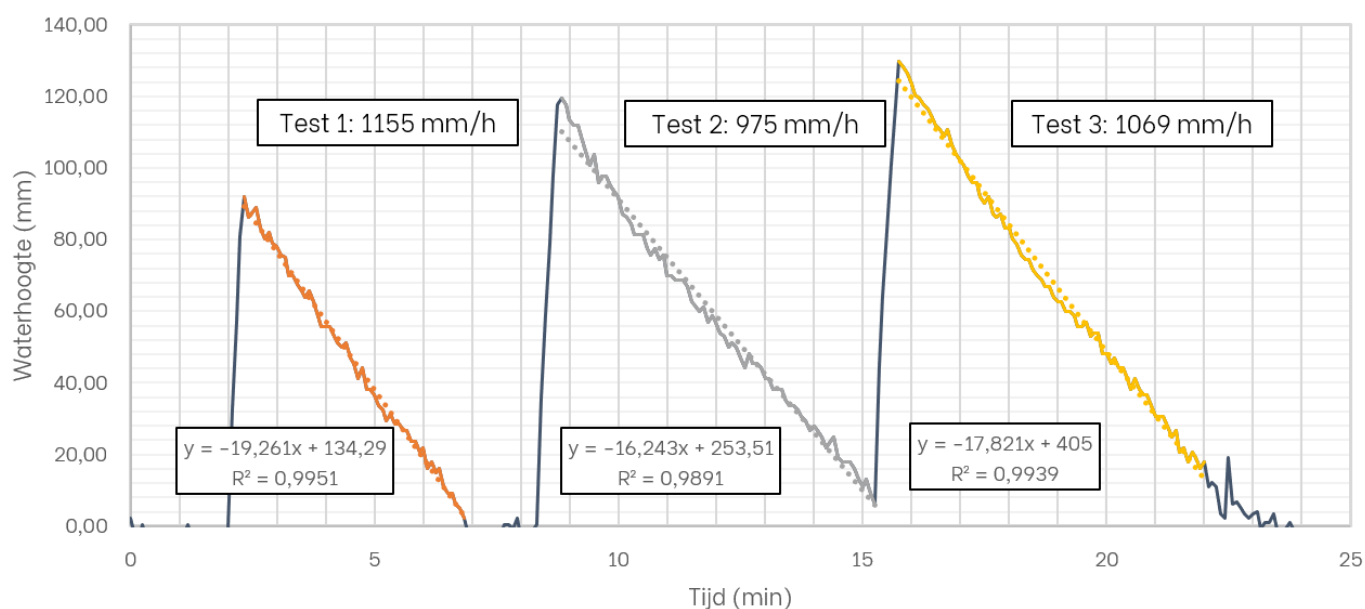
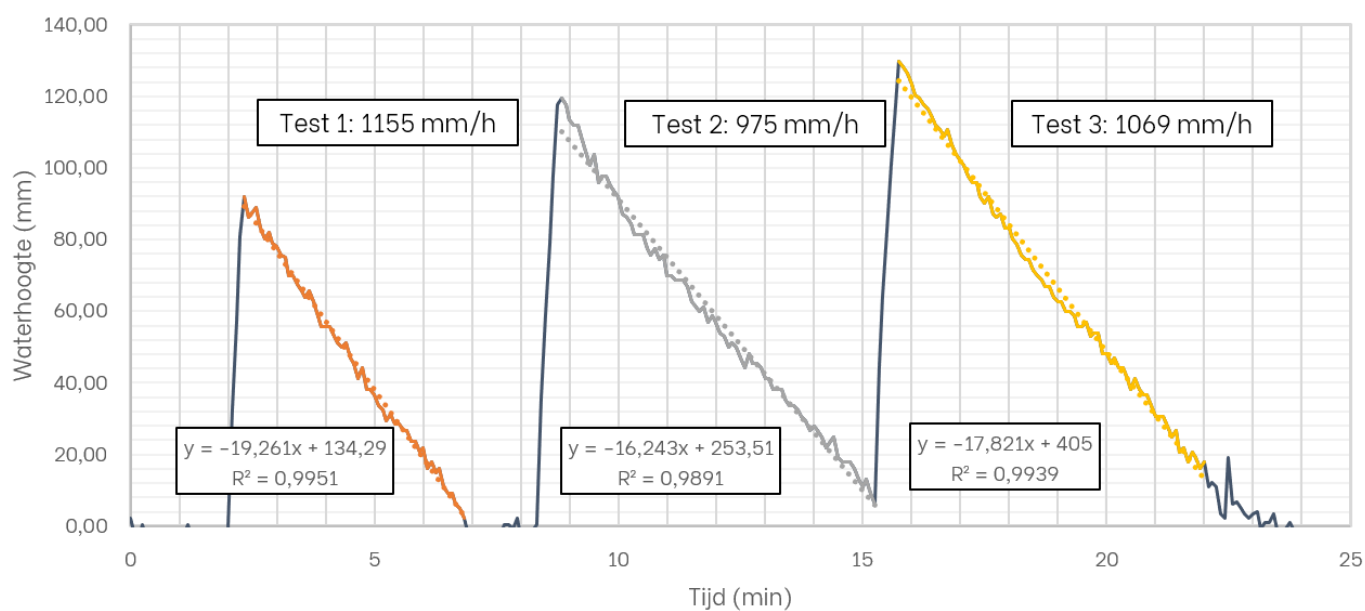
In de infiltratiecurves is te zien dat het water enkele minuten nodig heeft gehad om volledig weg te infiltreren. Tijdens deze proef waren er geen lekverliezen aanwezig

door de metalen gietrand om het systeem. Opvallend is dat bij beide bomen de infiltratiecapaciteit is afgenomen bij test 2, maar weer toeneemt bij test 3. Test 1 heeft in alle gevallen de hoogste waarde en is te wijden aan de onverzadigde situatie.

Het gebied in de binnenste ring heeft een veel lagere infiltratiecapaciteit dan in de buitenste ring. Dit is logischerwijs te wijden aan het veel kleinere oppervlak en de boomstam in het midden.

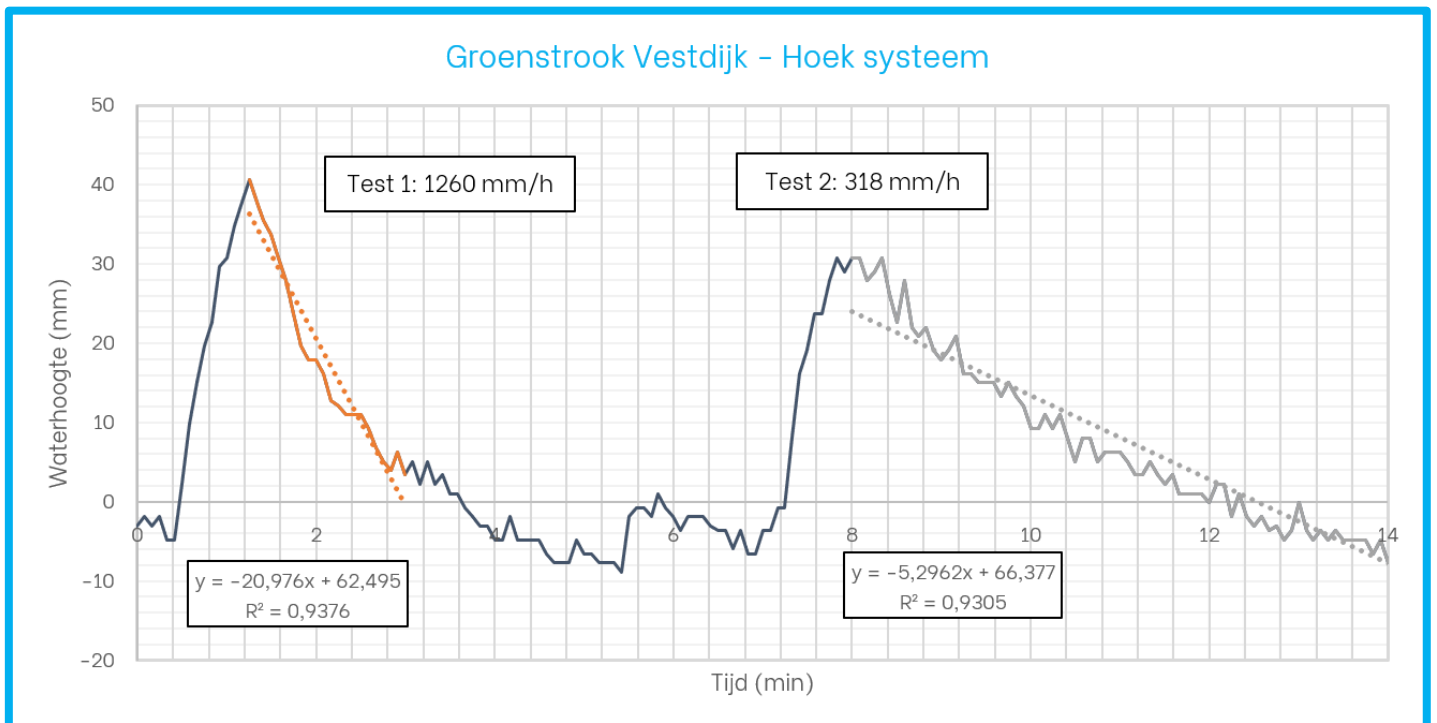
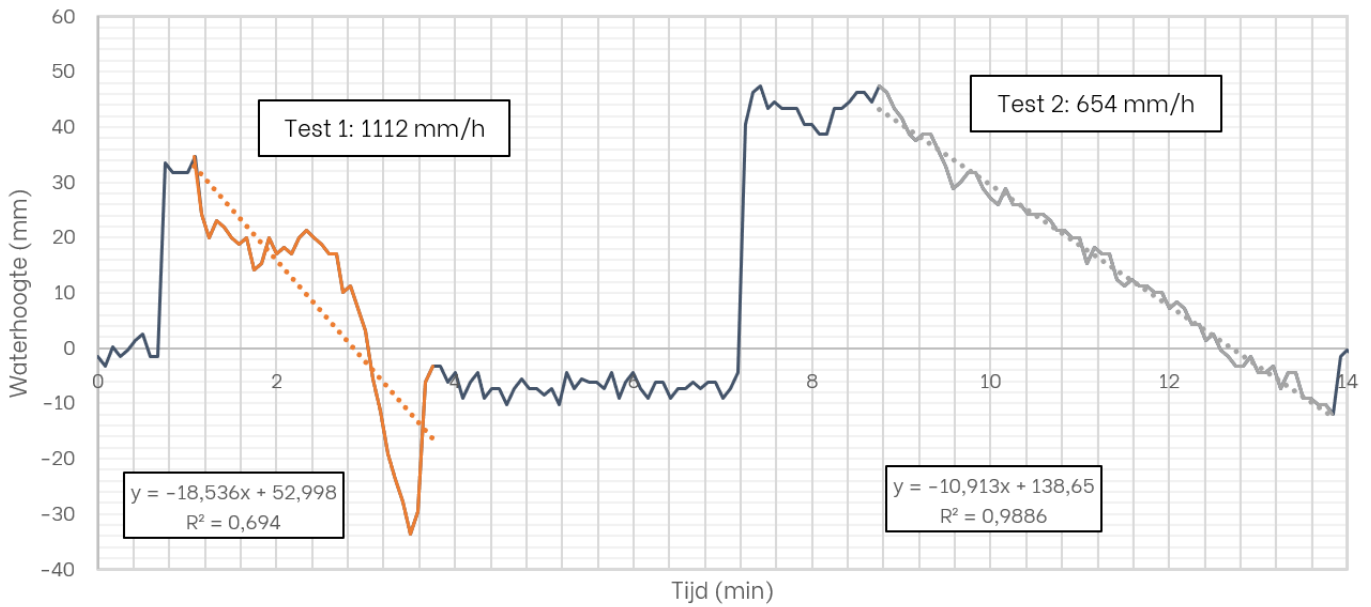
Ook in dit systeem is aan de infiltratiecurves te zien dat het water enkele minuten nodig heeft gehad om volledig weg te infiltreren. Tijdens deze proef waren lekverliezen aanwezig op de hoekpunten van de metalen gietrand. Opvallend is dat de diver in het midden van het systeem een onregelmatige curve weergeeft. De rest van de curves zien er consistent uit. Ook is goed te zien dat de infiltratiesnelheid afneemt na verzadiging. Er kan geconstateerd worden dat deze systemen voldoen aan de verwachtingen.

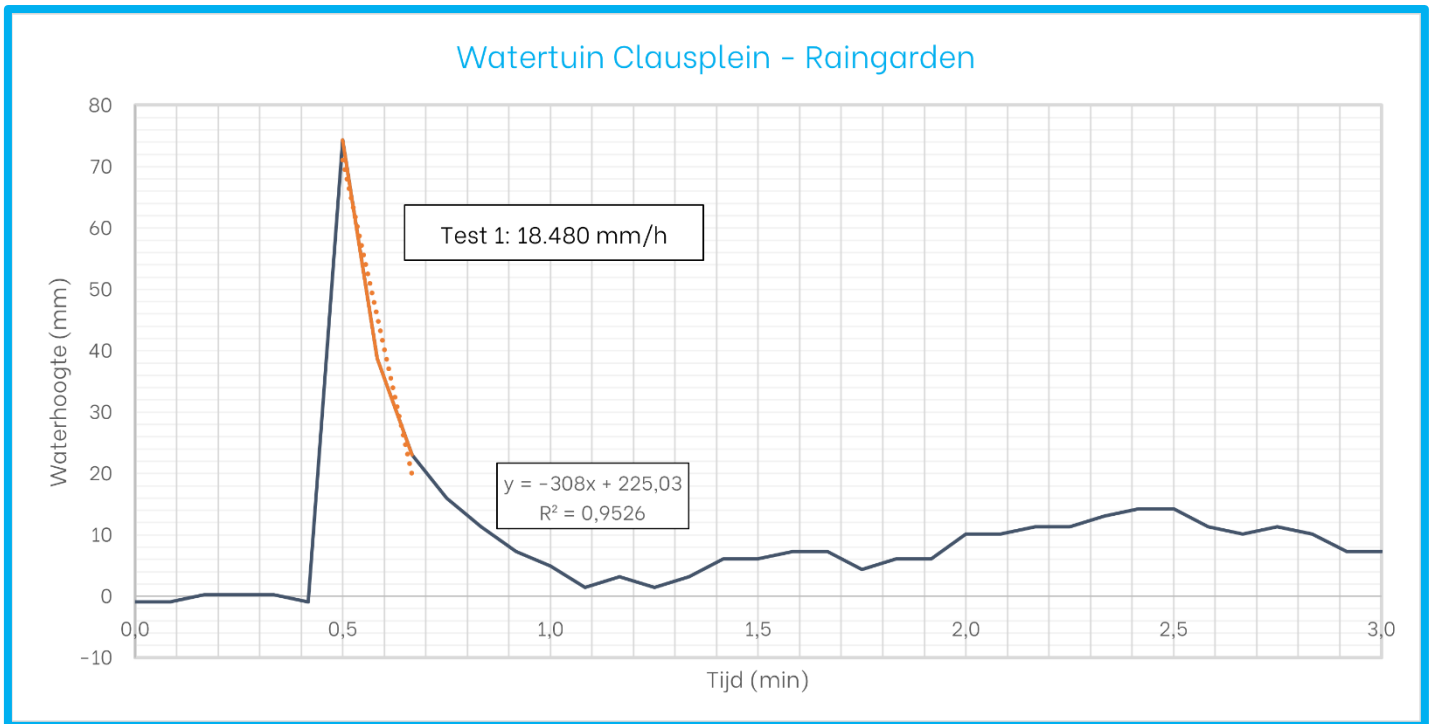
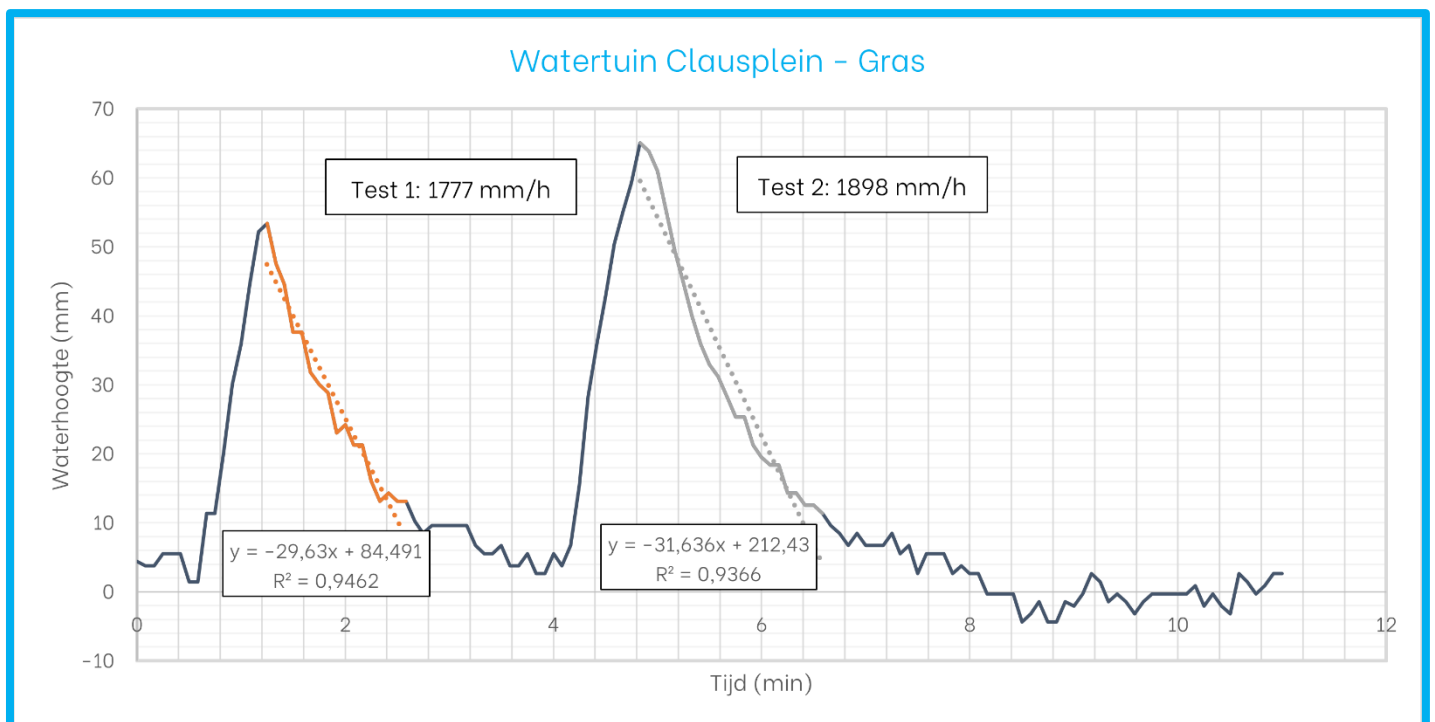
Door de sponsachtige toplaag en de overvloed van biodiversiteit, kan het water hier met een extreem hoge snelheid infiltreren. Dit is terug te zien in alle infiltratiecurves. We kunnen stellen dat de curves van het grasveld iets minder betrouwbaar zijn, door de lekverliezen die visueel zijn waargenomen. Toch kan er gesteld worden dat beide systemen erg goed functioneren.

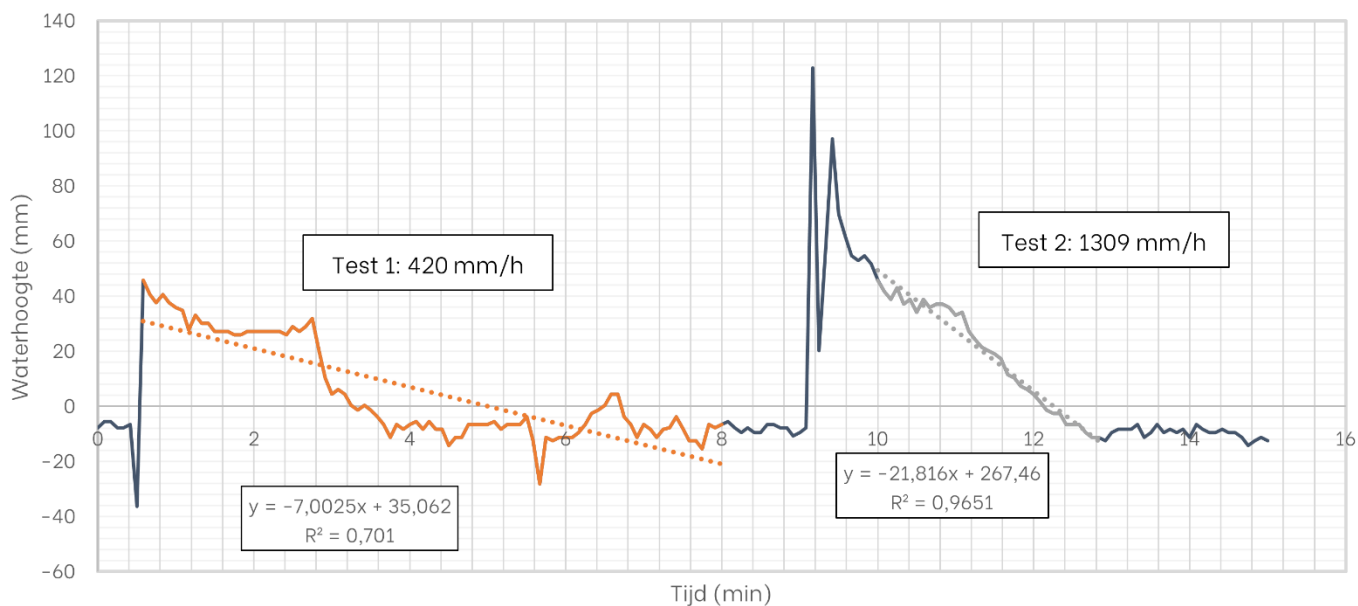
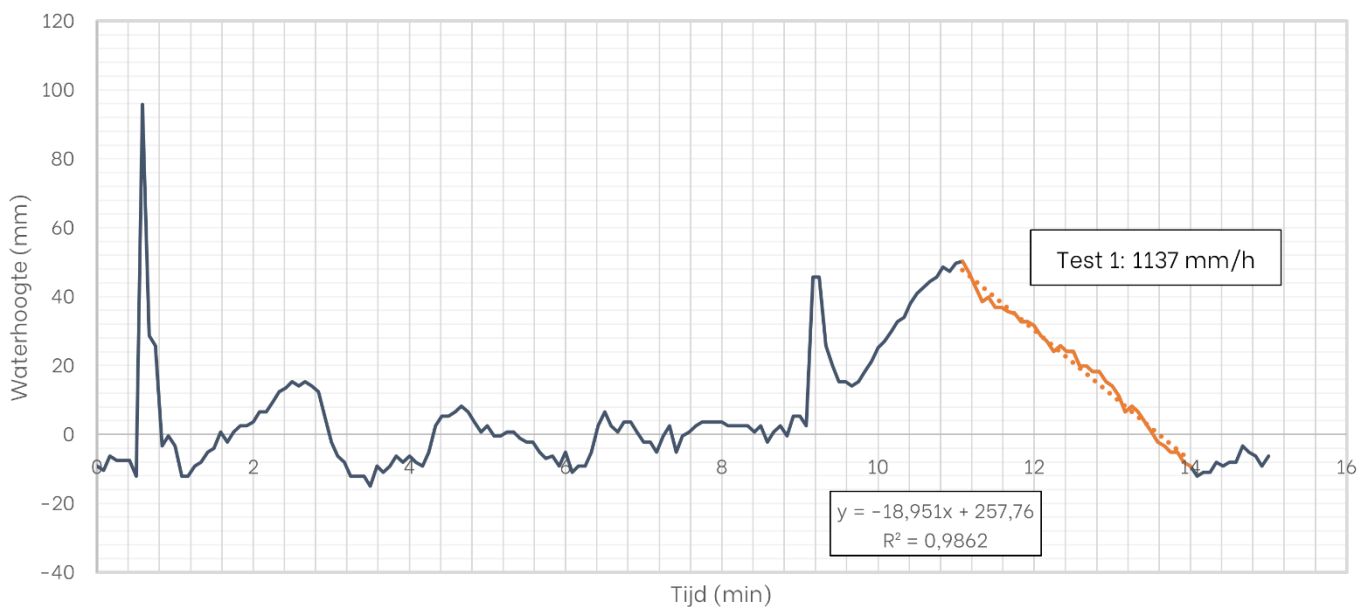
Bij beide divers is te zien aan de infiltratiecurve dat de eerste test niet soepel verloopt. Een waarschijnlijke oorzaak is hiervan dat bij deze test veel water is doorgestroomd verder langs de groenstrook. Hierdoor kon het waterniveau boven de divers vrij snel

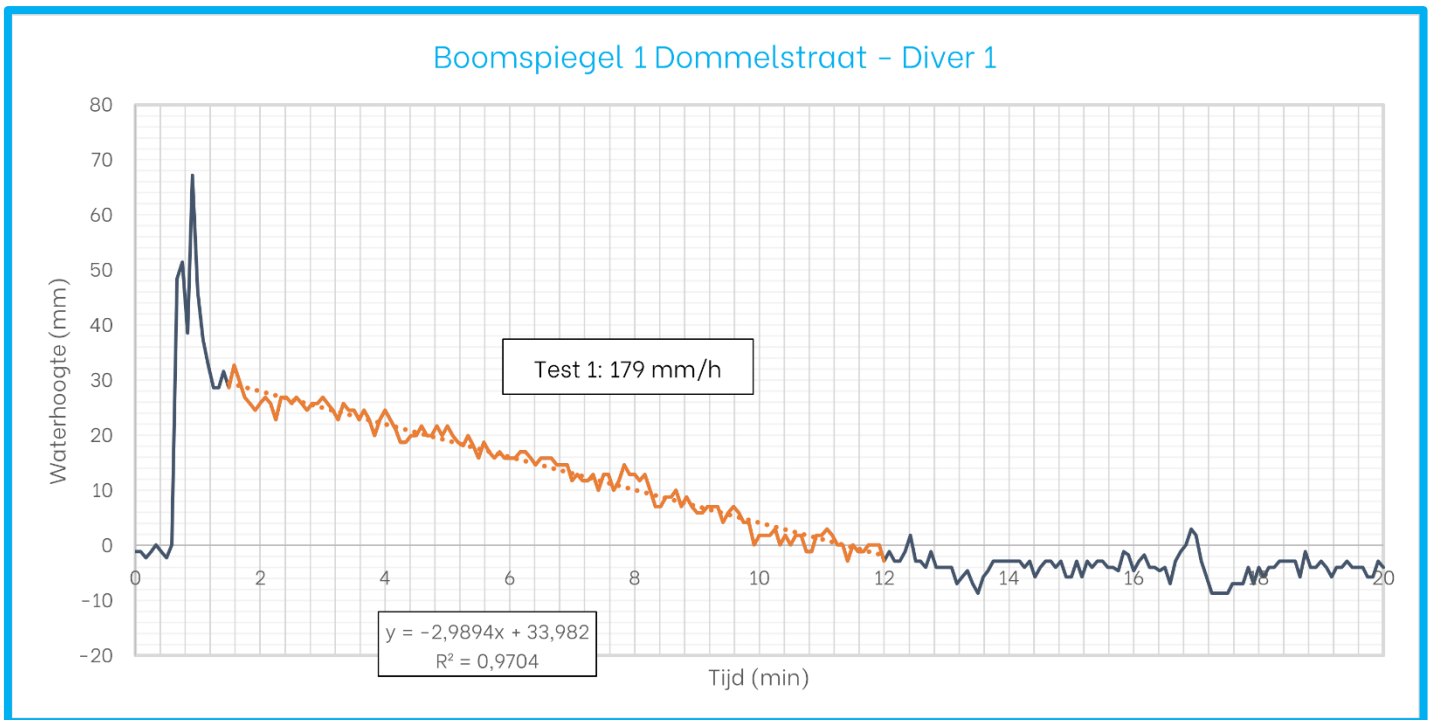
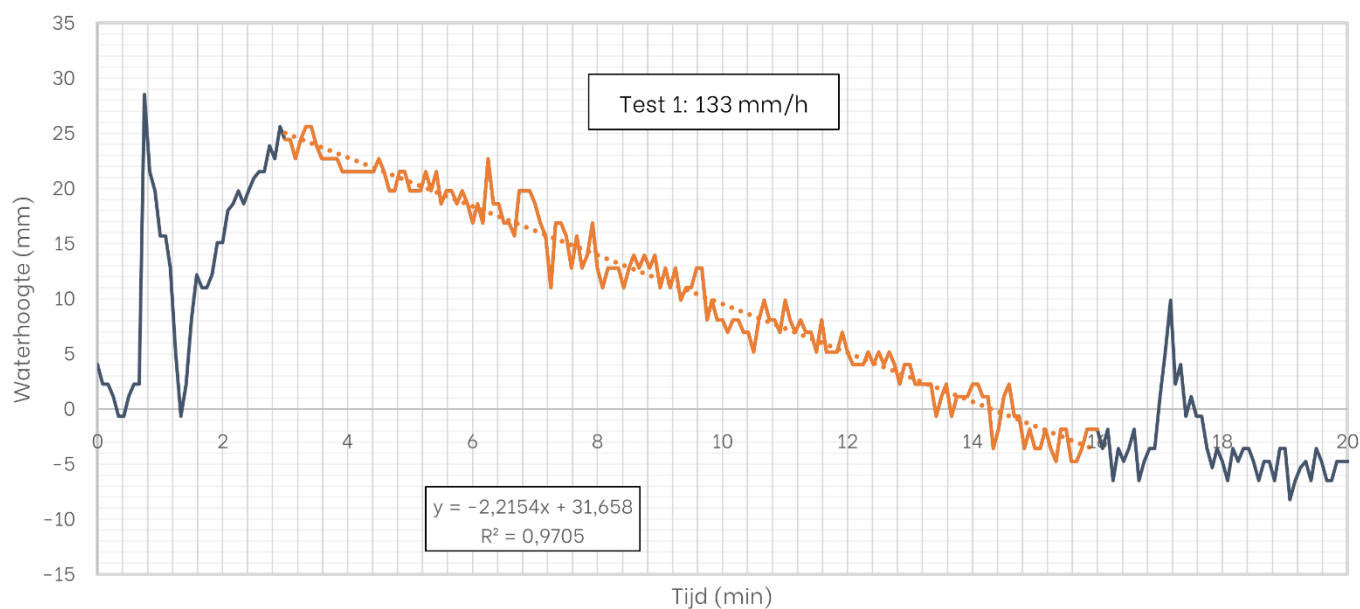
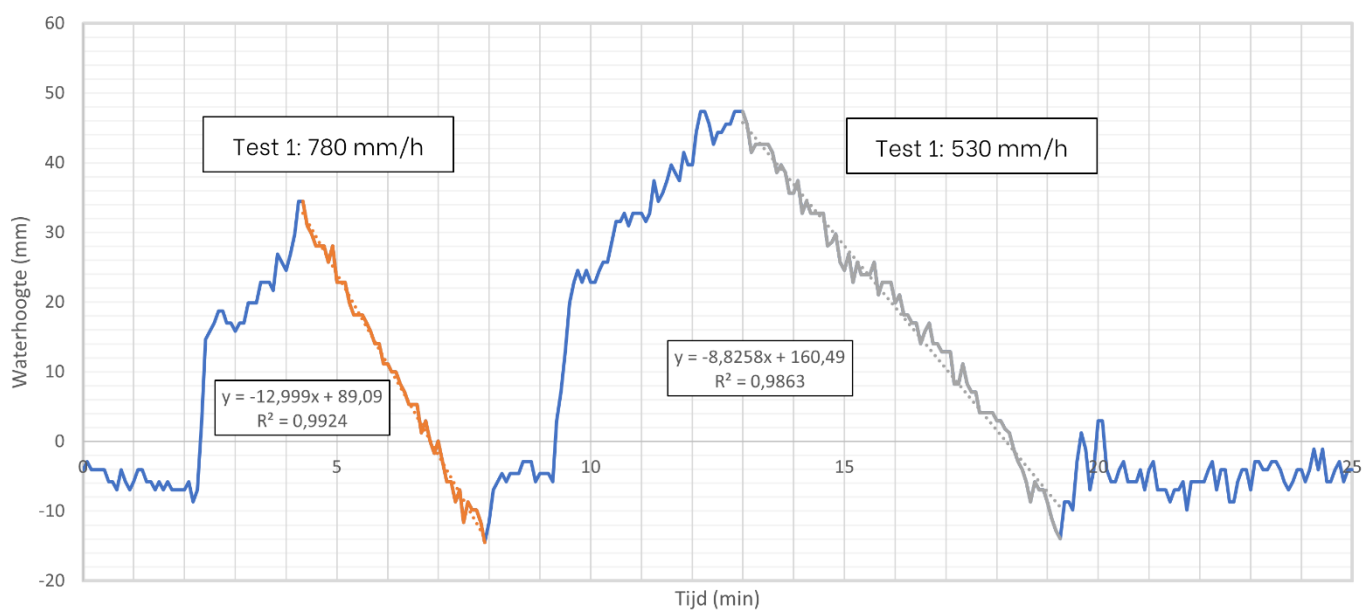
De testen bij de boomspiegels zien er betrouwbaar en reëel uit. Er is goed te zien dat de nieuwe boomspiegels voor verbetering zorgen in de infiltratiecapaciteit. De nieuwe infiltratie valt vele malen hoger uit. Er waren enkele lekverliezen aanwezig door de metalen gietrand. Ondanks dat kan er wel geconstateerd worden dat het nieuwe systeem erg naar behoren werkt. Er wordt aangeraden om ook de oude boomspiegels te renoveren.
