OBOR Kunststof heaveschermen

Titel	OBOR Kunststof heaveschermen
Opdrachtgever	HWBP-De Innovatieversneller Piping
Auteurs	Werner Halter (Fugro) Marijn Hop (Fugro) Albert Wiggers (RHDHV) Eindredactie door HWBP-De Innovatieversneller Piping
Foto omslag	Heibaarheidsproef Dijkversterking Wolferen-Sprok, 2020
Kenmerk	OBOR Kunststof heaveschermen DIV versie 1.0
Review	Berry Hol (De Betuwse Waard) Jos Karstens / Patrick Leeflang (JLD) Henry Hoekman (Profextru) Arjen Zagema (Fugro / UT Twente)
Datum	11-4-2025
Status	V1.0

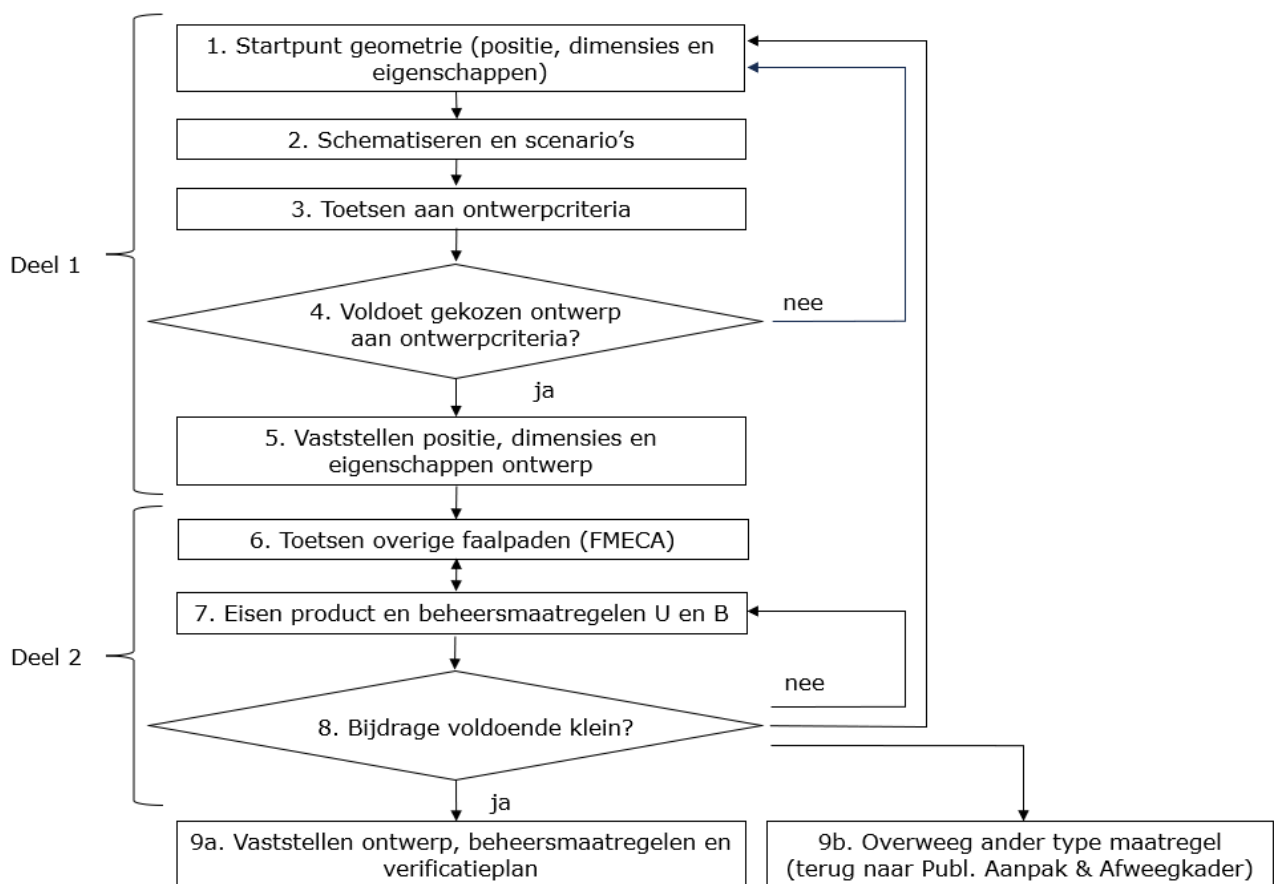
Figuur 4-3 Voorbeeld ontwerpproces heaveschermen volgens aanpak van het Veiligheidsraamwerk [2]

Voor het eerste deel, het opstellen van een ontwerp van een heavescherm, worden de faalpaden uit Tabel 4-1 beschouwd. Om te komen tot een ontwerp wat voldoet aan de gestelde ontwerpcriteria kunnen de volgende stappen worden doorlopen:

1. Bepalen van een startpunt ten aanzien van positie, dimensies en eigenschappen van het scherm;
2. Schematiseren van ondergrond en pijpstelsel en bepalen van scenario's;
3. Analyse ontwerpcriteria per scenario;
4. Evaluatie resultaten en eventuele bijstelling van positie, dimensies of eigenschappen van het scherm;
5. Vaststellen van het ontwerp, oftewel positie, dimensies en eigenschappen van het scherm.

Het tweede deel (6 t/m 8) bestaat voornamelijk uit het toetsen (en eventueel aanpassen) van het ontwerp aan de overige faalpaden die kunnen optreden, en die nog niet zijn meegenomen in deel 1. Voor deel 2 wordt de FMECA-aanpak gevolgd (zie hoofdstuk 2 en 5), waarmee alle bedreigingen voor het systeem worden beschouwd. Daarbij is het ook belangrijk om stil te staan bij overige ontwerpaspecten anders dan de waterveiligheid (zie Figuur 4-1).

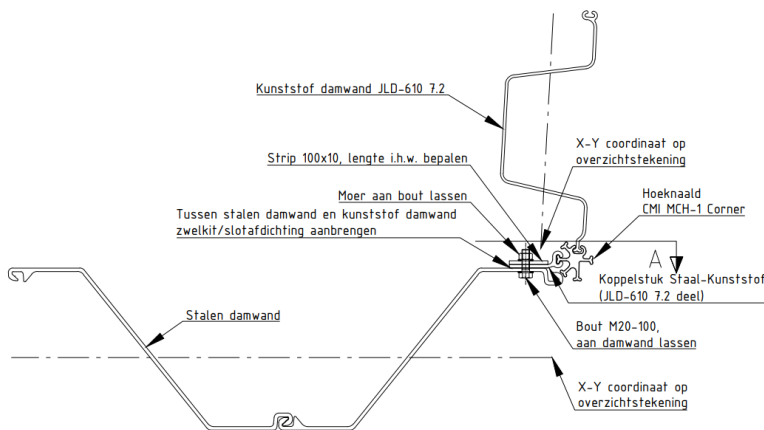
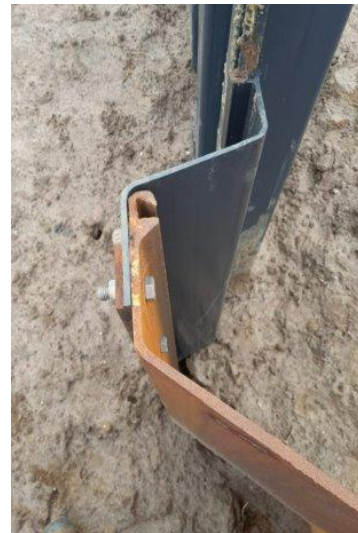
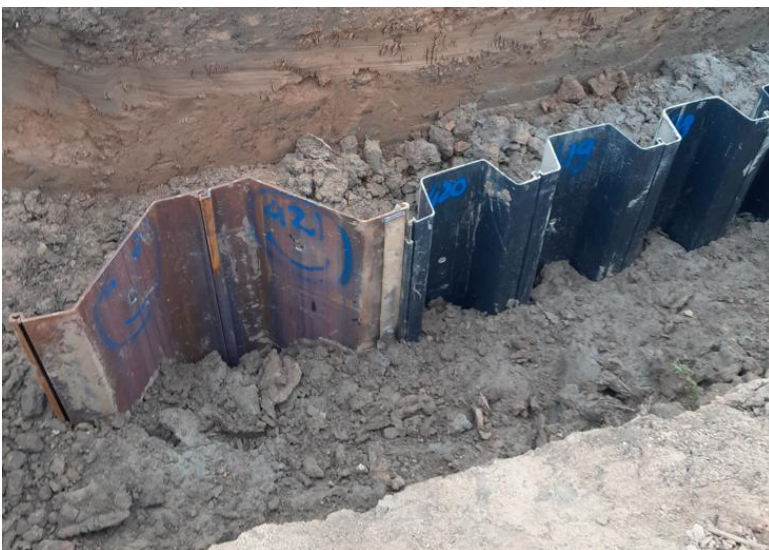
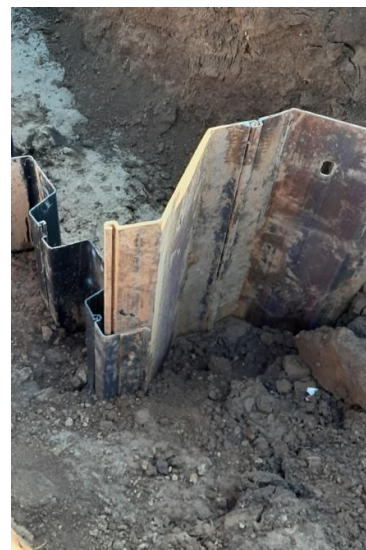
DS-K.05 sp.
Rechte aansluiting Kunststof damwand op stalen damwand

Figuur 4-4 Toepassen overgangsconstructie stalen AZ-profiel en kunststof profiel

In veel gevallen dient het kunststof heavescherm waterdicht aangesloten te worden op een stalen damwand om een doorgaande waterdichte wand te vormen. Bij het aansluiten van een kunststofscherf aan een stalenscherf wordt een overgangsprofiel toegepast (zie Figuur 4-4). Hierbij wordt een kunststof profiel met slot aan de stalen damwand bevestigd en met zwelkit/slotafdichting wordt er dan een waterdichte aansluiting gemaakt. Na het aanbrengen van het overgangsprofiel kan het volgende kunststof scherm op de reguliere manier aangebracht worden. De aansluiting is vrijwel in elke hoek te realiseren omdat de strips aan meerdere kanten van de stalen damwand te boren zijn en het 'mannetje' of 'vrouwtje' van een kunststof plank eenvoudig te zagen zijn. Om kunststof hoeknaalden te voorkomen kan aan de binnenzijde van de damwandbuik worden aangesloten. In het algemeen zijn beperkt hoeknaalden toegepast omdat kunststof schermen redelijk flexibel zijn. Zodoende kunnen bochten wat flauwer worden ingezet en redelijk glooiend verlopen. Over het algemeen maakt dit het toepassen van kunststof schermen over langere lengtes met bochten en knikpunten eenvoudiger. Bij scherpe knikpunten of haakse hoeken van kunststof in de damwandlijn worden wel hoeknaalden toegepast.

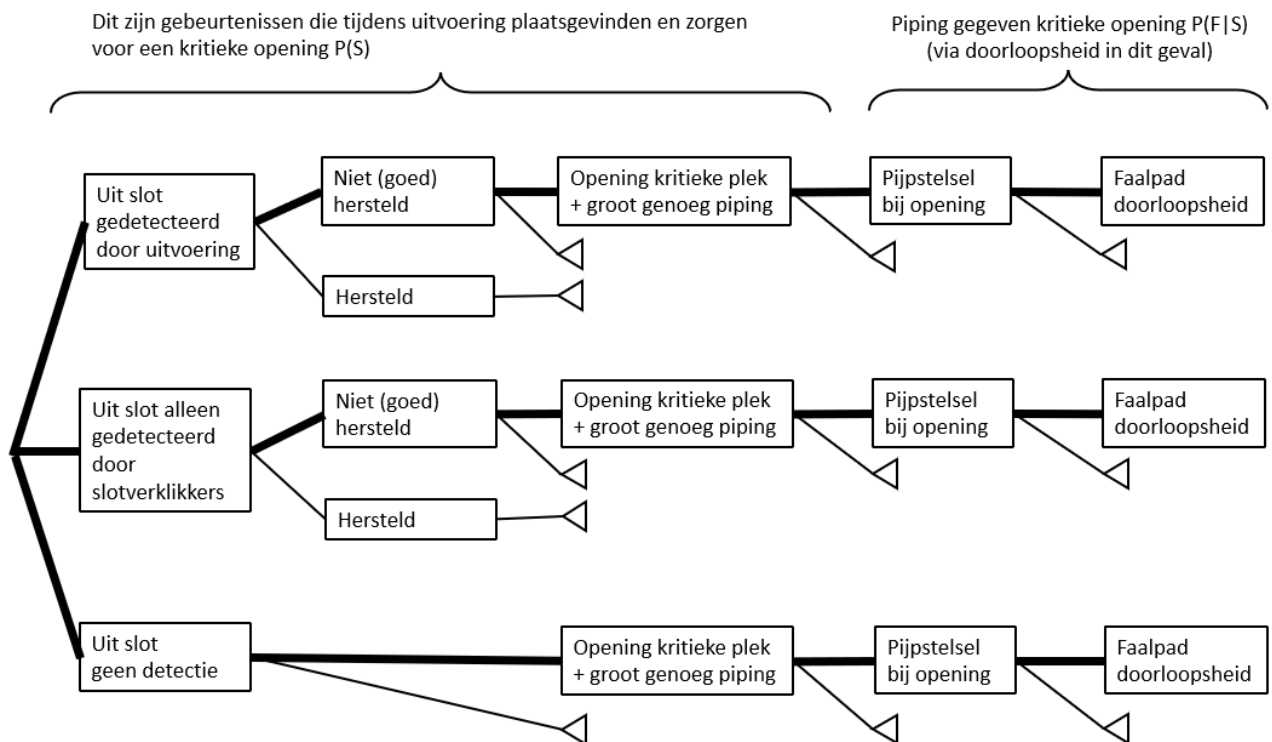
Figuur 5-2 Gebeurtenissenboom met faalpaden leidend tot doorlooptheid door een opening in het scherm als gevolg van uit het slot lopen van een kunststof heavescherm (indien het faalpad eindigt met een driehoek, leidt dit faalpad niet tot falen)

De topgebeurtenis 'Piping door opening in scherm als gevolg van uit het slotlopen' kan alleen optreden als er sprake is van een aaneenschakeling van verschillende gebeurtenissen. Deze gebeurtenissen kunnen overzichtelijk worden weergegeven in een faalpad. Soms zijn meerdere faalpaden mogelijk en deze kunnen worden weergegeven in een gebeurtenissenboom. Wanneer wordt getracht de gebeurtenissenboom compleet te maken dijt de boom snel uit waardoor het overzicht afneemt. Vaak is het voldoende om slechts een deel van de gebeurtenissenboom te presenteren. In deze OBOR is volstaan met het opnemen van de uitwerking van de gebeurtenissenboom voor de gebeurtenis "uit het slot lopen van een kunststof heavescherm", zie Figuur 5-2. Verder in deze paragraaf wordt met een voorbeeld toegelicht hoe op een beschouwende wijze een uitspraak kan worden gedaan over de faalkansbijdrage voor deze bedreiging (zonder een probabilistische berekening uit te voeren) en hoe dit aansluit op de aanbevolen beheersmaatregelen.

In bovenstaande faalpad is uitgegaan van de gebruikelijke praktijk. In de gebeurtenissenboom kan onderscheid gemaakt worden in initiële gebeurtenissen die tijdens de uitvoering en voorafgaand aan hoogwater plaatsvinden en gebeurtenissen die tijdens hoogwater plaatsvinden en die heet faalpad voor piping beschrijven. In de figuur zijn verschillende faalpaden weergegeven. Ten aanzien van de initiële gebeurtenissen zijn 3 knopen te onderscheiden:

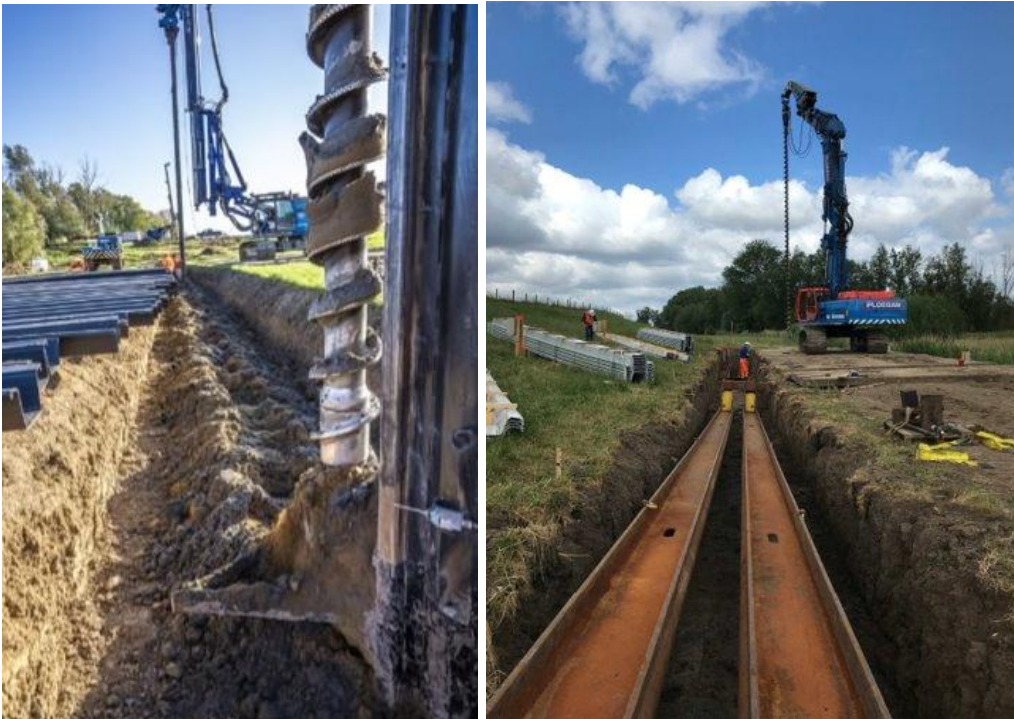
Figuur 5-3 Voorboren

Op basis van de uitgevoerde heiproeven kan geconcludeerd worden dat de pakking van het zand ook na voorboren voldoet aan de voorwaarden waarmee gerekend is bij het ontwerp van de kunststof heaveschermen. Voorboren leidt dus niet tot een verminderd functioneren van het kunststof heavescherm. Dit is tevens geverifieerd op basis van de sonderingen die bij de tweede maakbaarheidsproef (april 2021) bij dijkversterking Wolferen-Sprok zijn uitgevoerd.

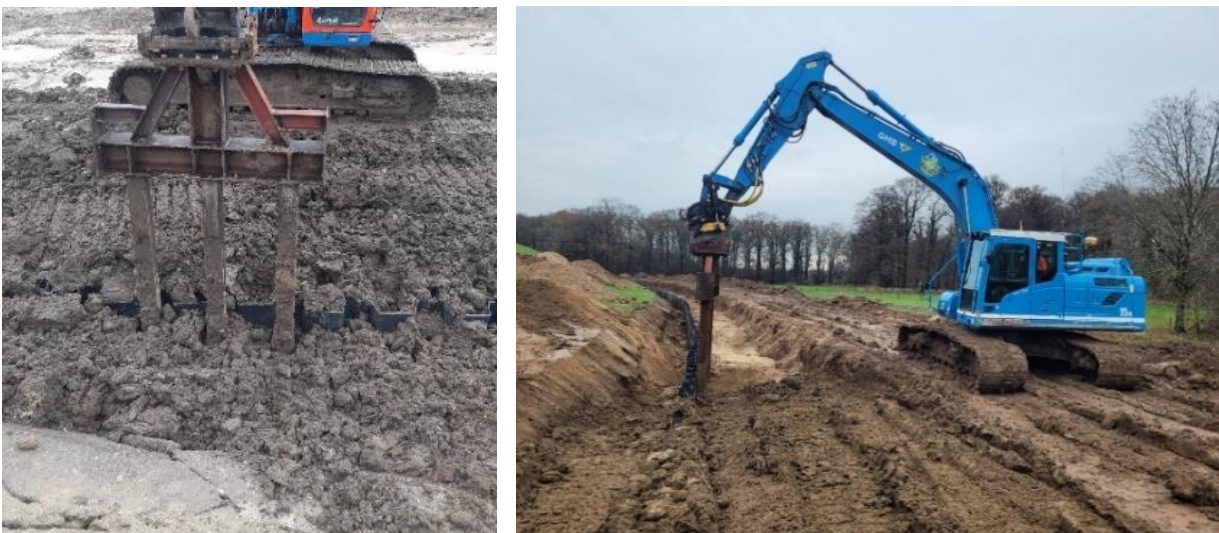
Figuur 5-4 Rupskraan met damwandstamper ontwikkelt voor kunststof damwandschermen

De klei bij de kunststof heaveschermen worden in de damwandbuiken aangedrukt met stalen stampers. De stampers zijn zodanig ontwikkelt dat deze binnen het profiel van de damwandbuik vallen. Zorgvuldigheid van de machinist is vereist om dit niet tot onnodige schades te laten leiden. Binnen Wolferen-Sprok is uitgegaan van drie damwandbuiken tegelijk. In de voorbereiding van het ontwerp is nagedacht over het uitbreiden naar vijf stampers tegelijk, maar dit is niet verzilverd vanwege de mogelijke kans op schade vanwege de overbelasting aan druk aan één zijde van het kunststof. Het aanbrengen dient in lagen van 20 à 30 centimeter te gebeuren, waarbij beide kanten gelijkwaardig worden opgebouwd. Het goed verdichten van de heisleuf voorkomt het risico op bovenloopsheid.

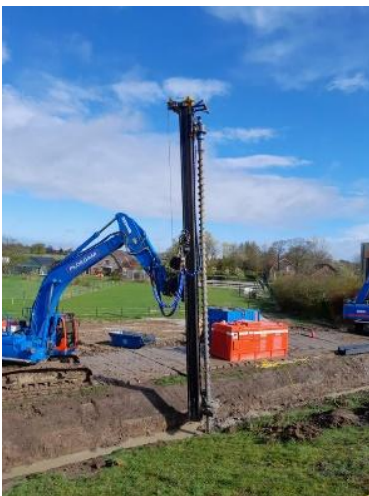
(1) Rupskraan met boormakelaar als geleider

Figuur 6-2 Bij dijkversterking Wolferen - Sprok toegepast materieel (nummers komen overeen met Tabel 6-3)

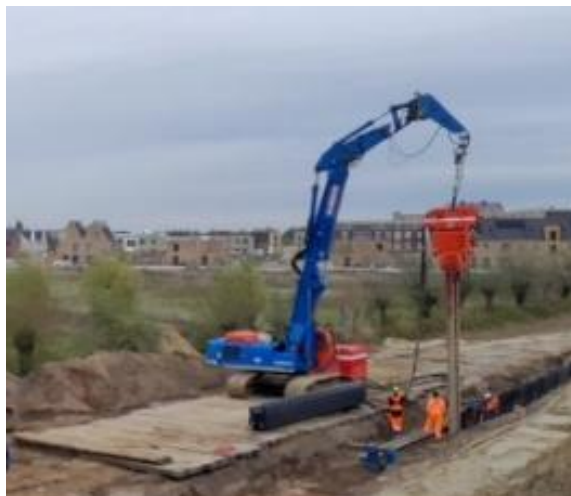
(2) Funderingsstelling met vrijhangend trilblok

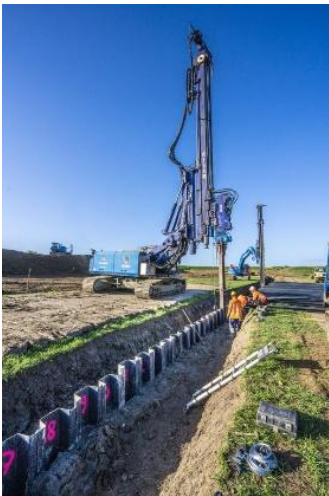
(3) Funderingsstelling met voorspanning (meedrukken of trekken)

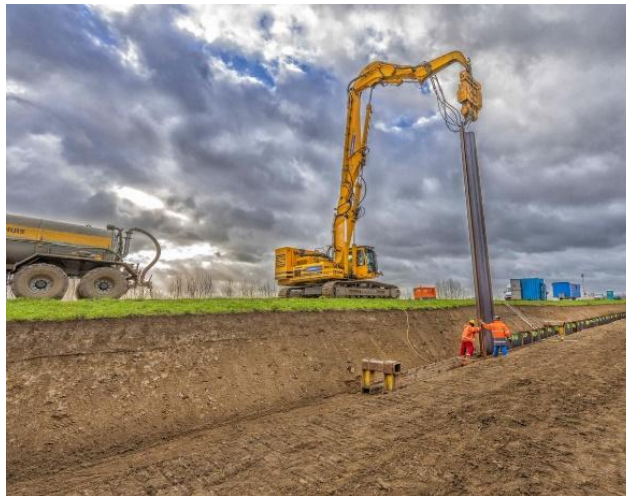
(4) Funderingsstelling met voorspanning (meedrukken)

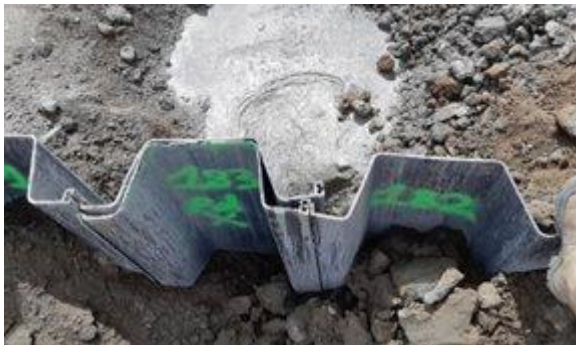
Figuur 6-5 Voorbeeld van de 'potdekselmethode'

1. **Potdekselmethode:** Als het damwandscherm niet doorlopend aangebracht is, wordt de potdekselmethode toegepast. De oorzaak kan zijn dat de damwandplank is afgebroken (door obstakel of harde bodemlagen) en/of het uitbreken van damwandslot waardoor de damwand niet in het slot zit. Wanneer wordt gekozen voor potdekselen dan wordt in feite een nieuwe aanzet gemaakt t.b.v. het aanbrengen van het damwandscherm. Hierbij wordt een overlap gecreëerd door het intrillen van extra schermen. De theoretische open ruimten wordt afgedicht door grout te injecteren.

Het grouten vindt plaats door middel van een zelfborend anker met een aangepaste kop en zijdelingse geplaatste hogedruknozzle. Daarmee wordt het anker verticaal naar beneden geboord. Eenmaal op diepte wordt de pomp op maximaal gezet en de bodem met grout geïnjecteerd. De maximale injectiedruk aan de pomp is ca. 80 bar. Tijdens het injecteren wordt het anker langzaam draaiend teruggetrokken. Hiermee wordt de bodem versneden en blijft een gesloten groutkolom achter. Bij locaties waar groutkolommen overlappend worden aangebracht (bij open ruimte >300mm) worden eerst de even kolommen geboord en daarna de oneven (of andersom). Het uitharden van de groutkolommen moet voorkomen dat de boorstang tijdens het op diepte boren gaat wijken naar de naastgelegen vloeibare kolom. De aantoonbaarheid is gericht op het op diepte krijgen (lengte/aantal ankerstangen), de omvang van de groutkolommen (aantal en hoeveelheid cement) en de kwaliteit van het cement.

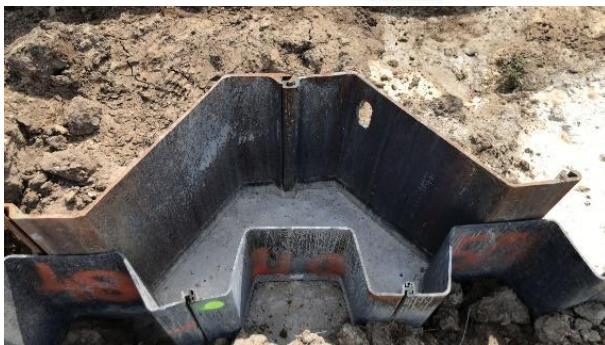
Figuur 6 Aanbrengen stalen damwandscherm

- Aanbrengen stalen damwandscherm:** Een ander risico is dat de kunststof damwand niet op diepte komt. Het is aannemelijk dat het aanbrengen van een potdeksel op dezelfde locatie soortgelijke problemen geeft. In dat scenario wordt afhankelijk van de omvang van de open ruimte één of twee stalen damwand profielen aangebracht. De stalen damwand zorgt ervoor dat op diepte een scherm aanwezig is. De beheersmaatregel betreft een losstaand scherm met open ruimte tussen de stalen en kunststof damwanden. Om het restrisico op piping weg te nemen worden de schermen met elkaar verbonden door middel van grout. De stalen plank zorgt als het ware voor een bekisting om ervoor te zorgen dat het grout op de juiste plek met de juiste omvang kan worden gerealiseerd.

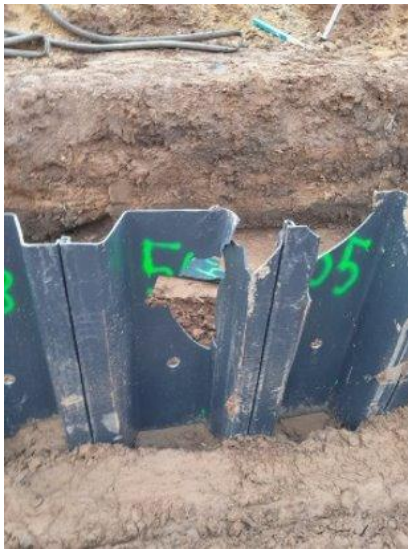
Figuur 7 Beschadiging aan de bovenzijde van de damwand

- Bovenzijde afwerken met erosiebestendige klei:** Een damwand kan ook aan de bovenzijde beschadigd of uit het slot zijn. Dit kan bijvoorbeeld komen doordat de plank tijdens transport of hijswerkzaamheden ergens tegenaan is gestoten, of als gevolg van het ontkoppelen van de stalen moederplank. In dit geval is een beheersmaatregel om de beschadiging tot 0,8 m dieper en 0,5 m breed aan weerszijde te ontgraven en met erosiebestendige klei, aan te vullen om alsnog het opsluiten van de kop van de kunststof damwand te realiseren.

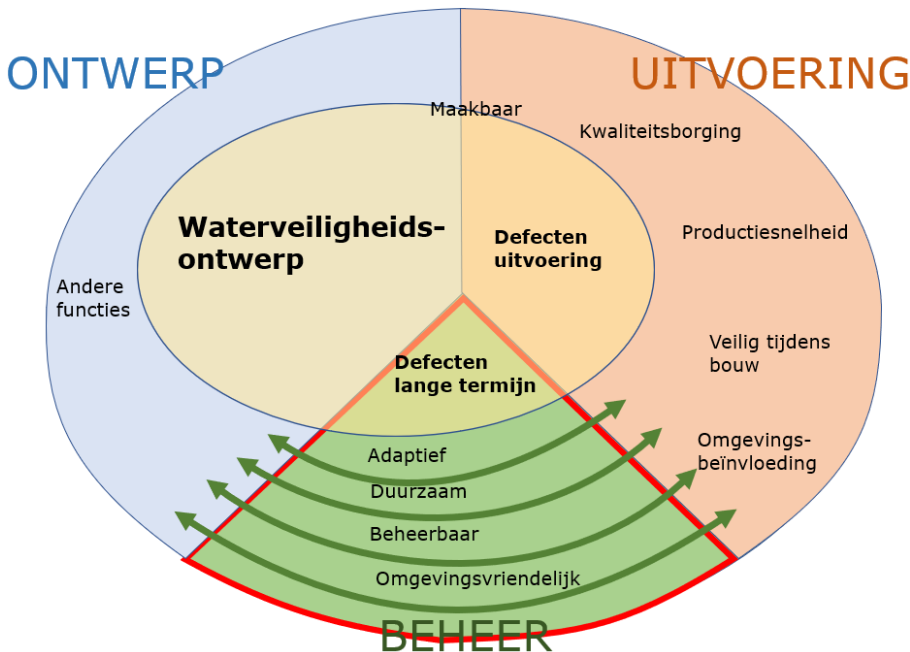
Figuur 7-1 Hoofdstuk 7 gaat over de beheerfase, zowel binnen de FMECA als daarbuiten, oftewel alles in het dikgedrukte rode deel.

Naast de beheersmaatregelen voor het functioneren van de pipingmaatregel, zijn er ook andere aspecten van belang, zoals de duurzaamheid en de beheerbaarheid. In Figuur 7-1 is weergegeven welke onderwerpen in dit hoofdstuk worden behandeld, en in Tabel 7-1 zijn verwijzingen opgenomen naar de relevante paragrafen.

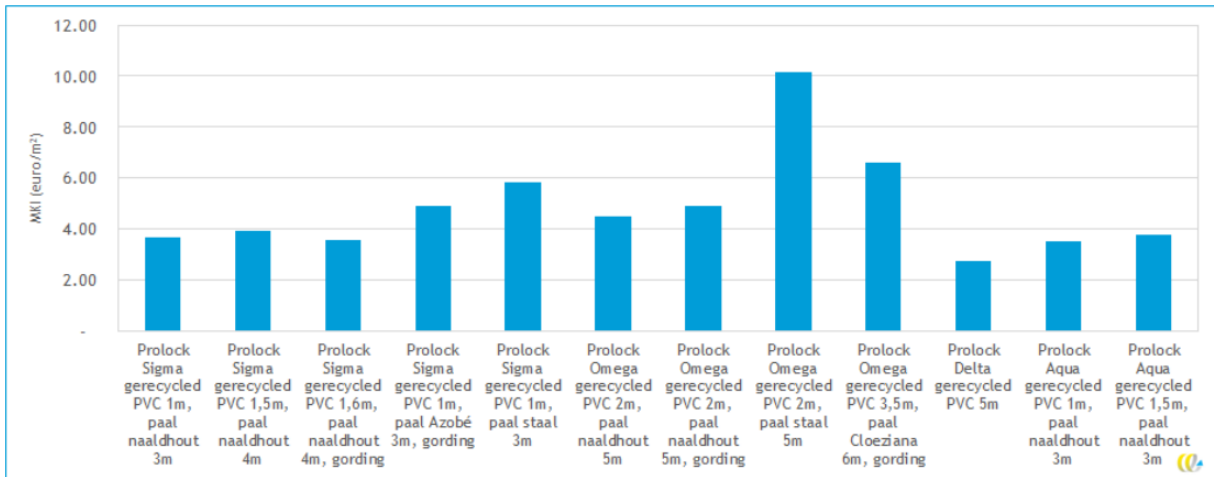
Figuur 11 - Totale gewogen resultaten Prolock damwanden, per m² damwand. Set 2 (MKI, €/m²)

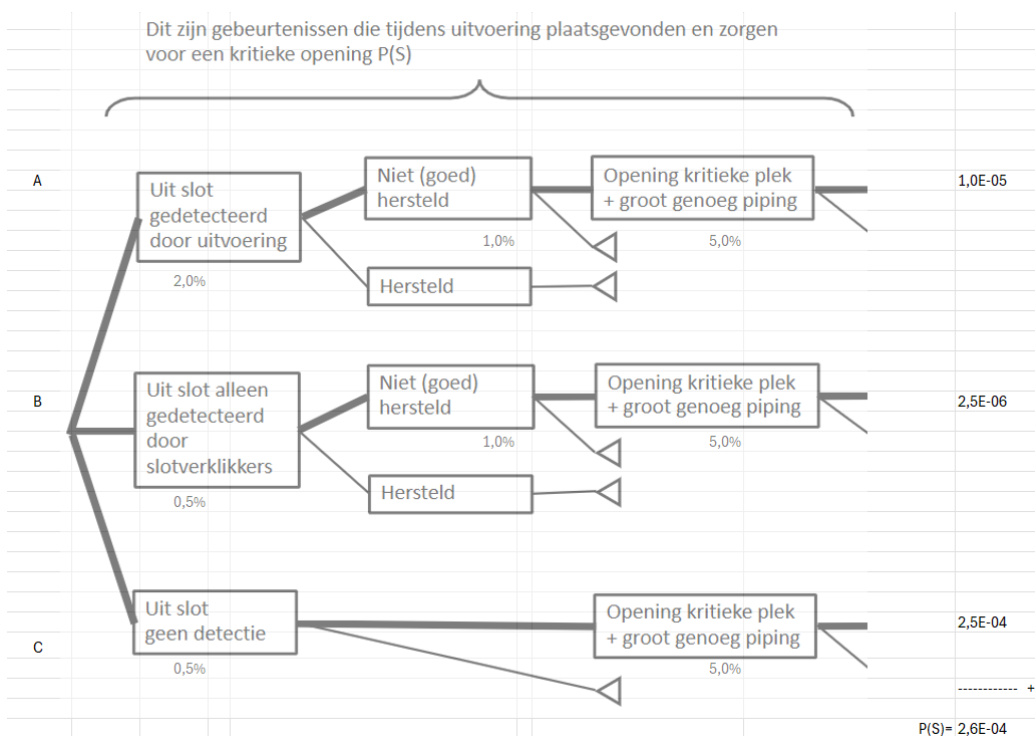
Op basis van de maakbaarheidsproef Zwolle-Olst [11] en dijkversterking Wolferen-Sprok [7] [19] is een inschatting gemaakt van de kans op het uit het slot lopen van de kunststofplanken. De frequentie van uit het slot lopen in deze maakbaarheidsproeven varieerde tussen de 3% en 7% van het totaal aantal aangebrachte planken. De kans dat het gat, dat ontstaat bij het uit het slot lopen, dusdanig groot is dat er zand door kan worden meegevoerd ligt vermoedelijk een stuk lager. Vooralsnog is er onvoldoende informatie uit de praktijkproeven beschikbaar om dit onderscheid te maken. In het afstudeeronderzoek van Arjen Zagema [26] is, op basis van informatie uit de maakbaarheidsproeven, gekeken naar de risico's van openingen in kunststof heaveschermen. In dat onderzoek is geconcludeerd dat bij de kans op gaten en spleten in het scherm sterk kan worden gereduceerd door een zorgvuldige wijze van uitvoering. Deze zorgvuldige uitvoering begint met een vooronderzoek, zoals onderzoek naar obstakels en grondonderzoek gericht op installeerbaarheid van de planken. Vervolgens moet een geschikt planktype worden gekozen/ontworpen. Daarna moet een passende uitvoeringsmethode worden vastgesteld. Tijdens uitvoering moet voldoende en onafhankelijke kwaliteitscontrole, visuele inspectie en monitoring plaatsvinden.

Figuur E-3 Voorbeeld van schatting scenariokans $P(S)$ "Opening in het scherm als gevolg van uit het slot lopen van een kunststof heavescherm" indien slotverklikkers op alle planken worden toegepast.
